U-Car Grading Report

รุ่น	ISUZU D-MAX 2.5 Z HILANDER SPACECAB		
สี	Silver	หมายเลขทะเบียน (Plate number)	ฝฉ3477
รุ่นปี	2014	เลขไมล์	88,257กม.
แบบ	เลขตัวถัง	MP1TFR86JFG024511

วันที่ตรวจสอบ 2019/12/6

สาขา Kitrunroj Charoenyont(Nakhon Pathom Branch)

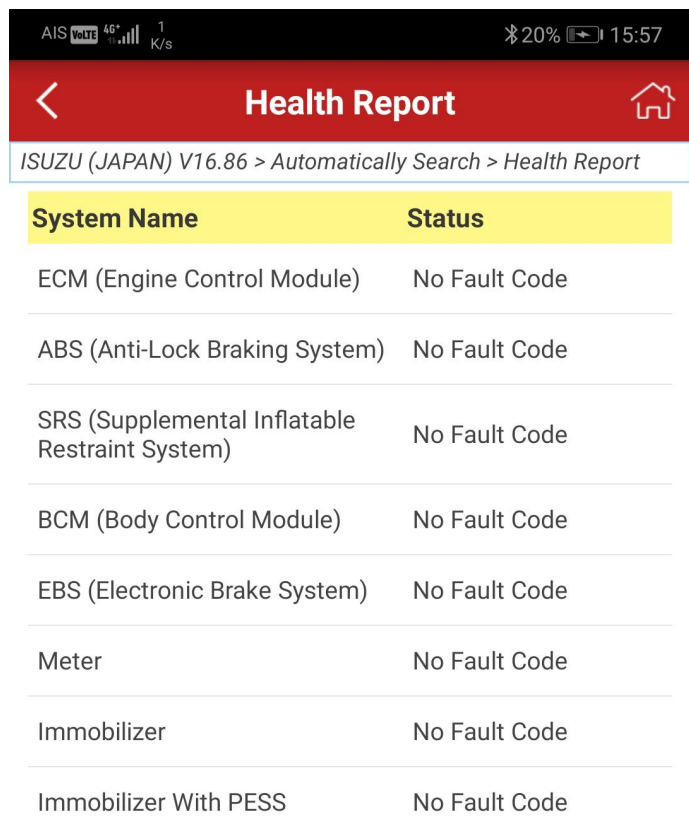
การวินิจฉัย CP 1

Health Report

System Name	Status
ECM (Engine Control Module)	No Fault Code
ABS (Anti-Lock Braking System)	No Fault Code
SRS (Supplemental Inflatable Restraint System)	No Fault Code
BCM (Body Control Module)	No Fault Code
EBS (Electronic Brake System)	No Fault Code
Meter	No Fault Code
Immobilizer	No Fault Code
Immobilizer With PESS	No Fault Code
