U-Car Grading Report

รายงานผลการตรวจเช็คสภาพรถยนต์
ภายใต้การดูแลของสมาคมการประเมินสภาพรถยนต์ประเทศไทย

รุ่น	MAZDA MAZDA 2 1.5 GROOVE		
สี	Wine red	หมายเลขทะเบียน (Plate number)	1กง5388
รุ่นปี	2012	เลขไมล์	220,031กม.
แบบ	เลขตัวถัง	MM8DE10Y100236281	
หมายเหตุ	ทำสีใหม่ด้วยสีเดิม

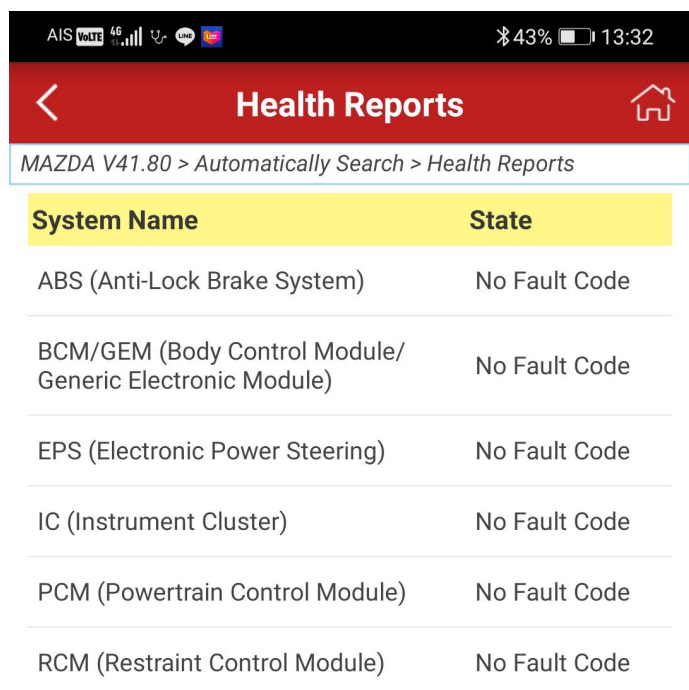
การวินิจฉัย CP 1

Health Reports

MAZDA V41.80 > Automatically Search > Health Reports

System Name	State
ABS (Anti-Lock Brake System)	No Fault Code
BCM/GEM (Body Control Module/ Generic Electronic Module)	No Fault Code
EPS (Electronic Power Steering)	No Fault Code
IC (Instrument Cluster)	No Fault Code
PCM (Powertrain Control Module)	No Fault Code
RCM (Restraint Control Module)	No Fault Code

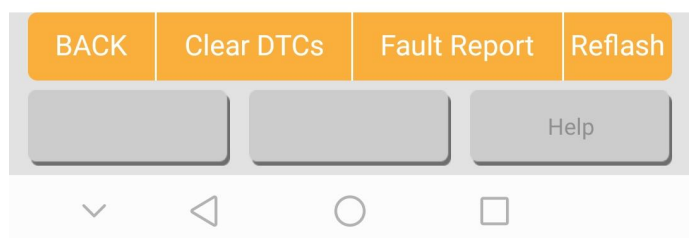
การวินิจฉัย CP 2

BACK Clear DTCs Fault Report Reflash
