U-Car Grading Report

U-car Grading Report

รุ่น	BMW 520D 2.0		
สี	สีขาว	หมายเลขทะเบียน (Plate number)	จก8548
รุ่นปี	2013	เลขไมล์	110,559กม.
แบบ	เลขตัวถัง	MMFFW18020C463977

วันที่ตรวจสอบ	10 สิงหาคม 2566	วันที่ตรวจสอบอีกครั้ง	
---------------	-----------------	-----------------------	--

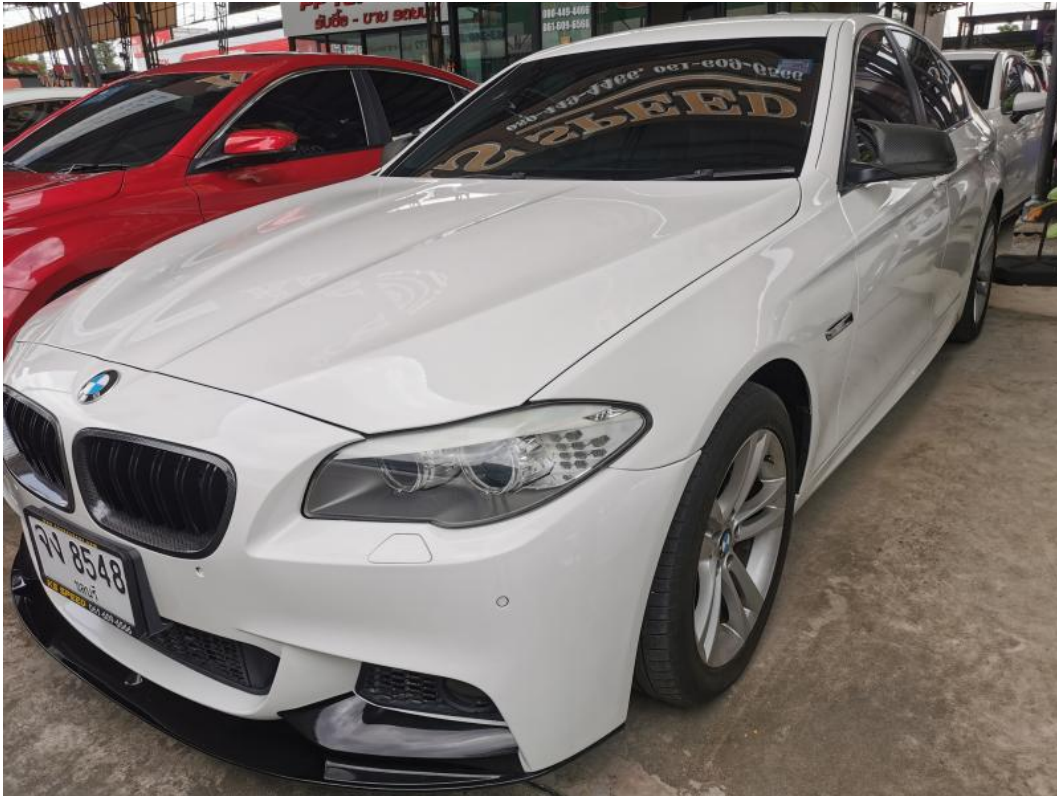
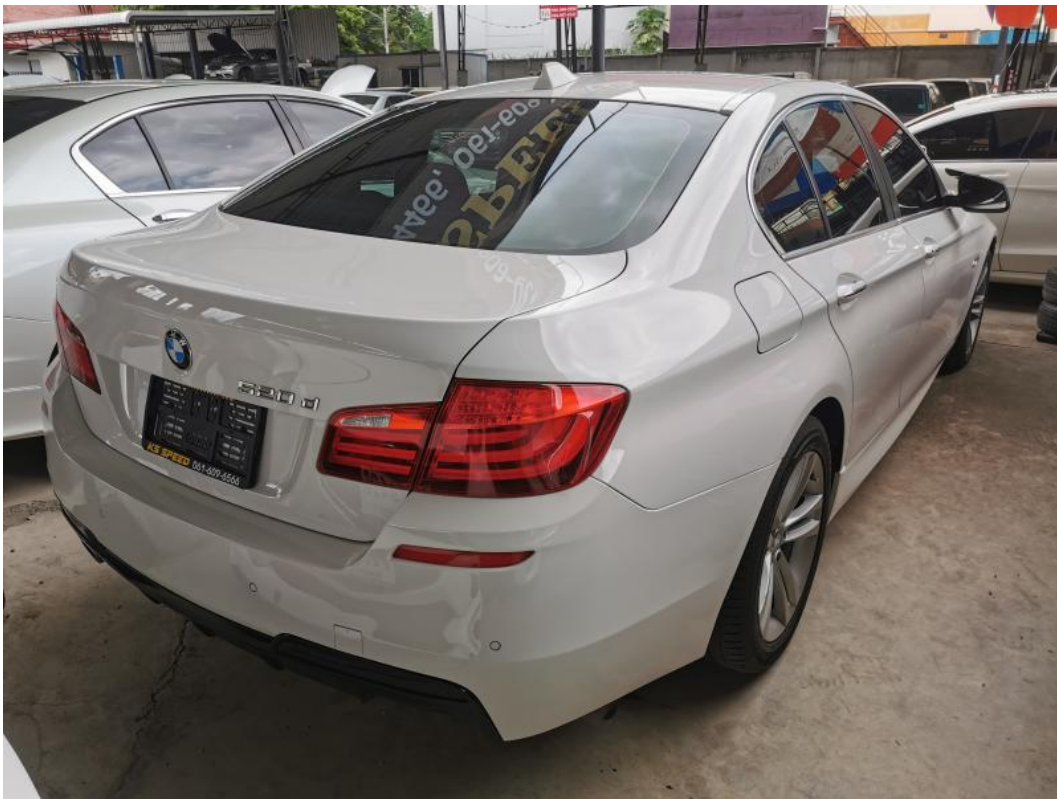
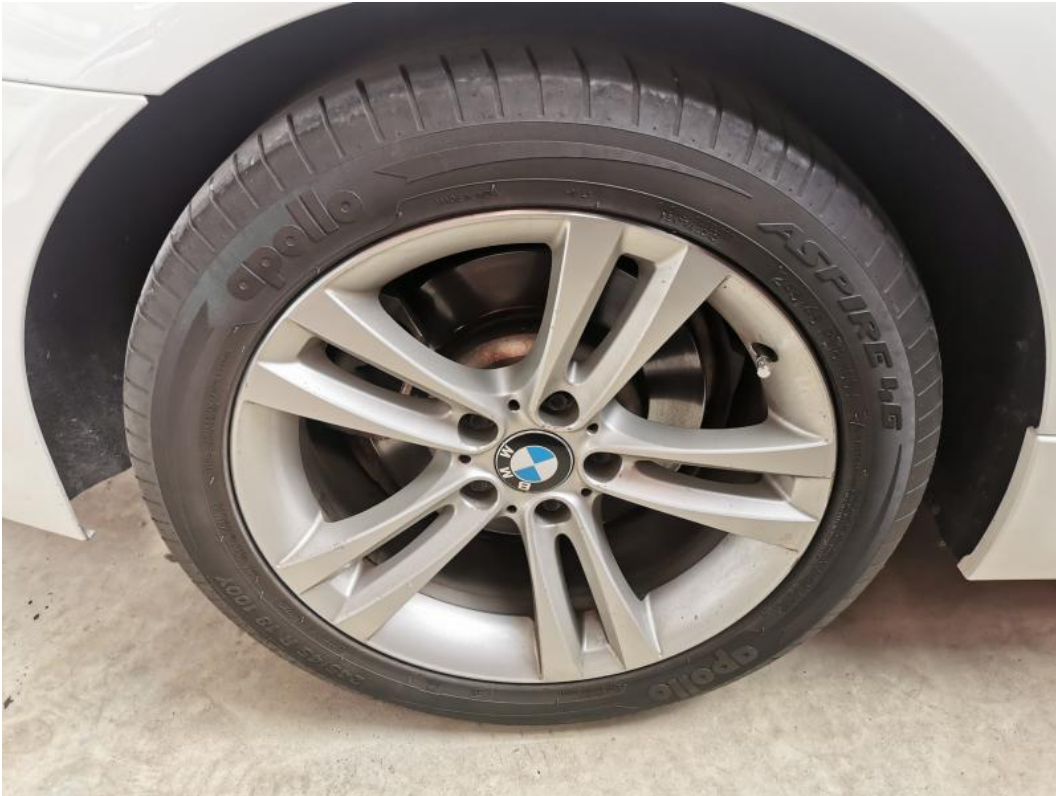
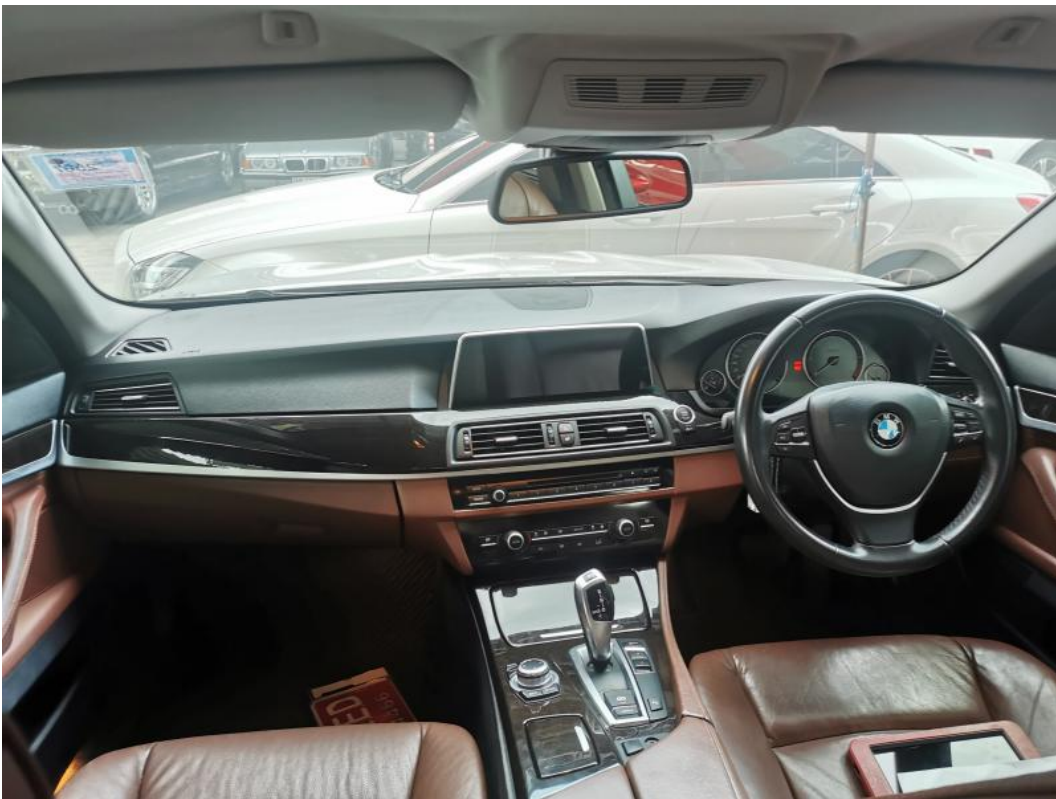
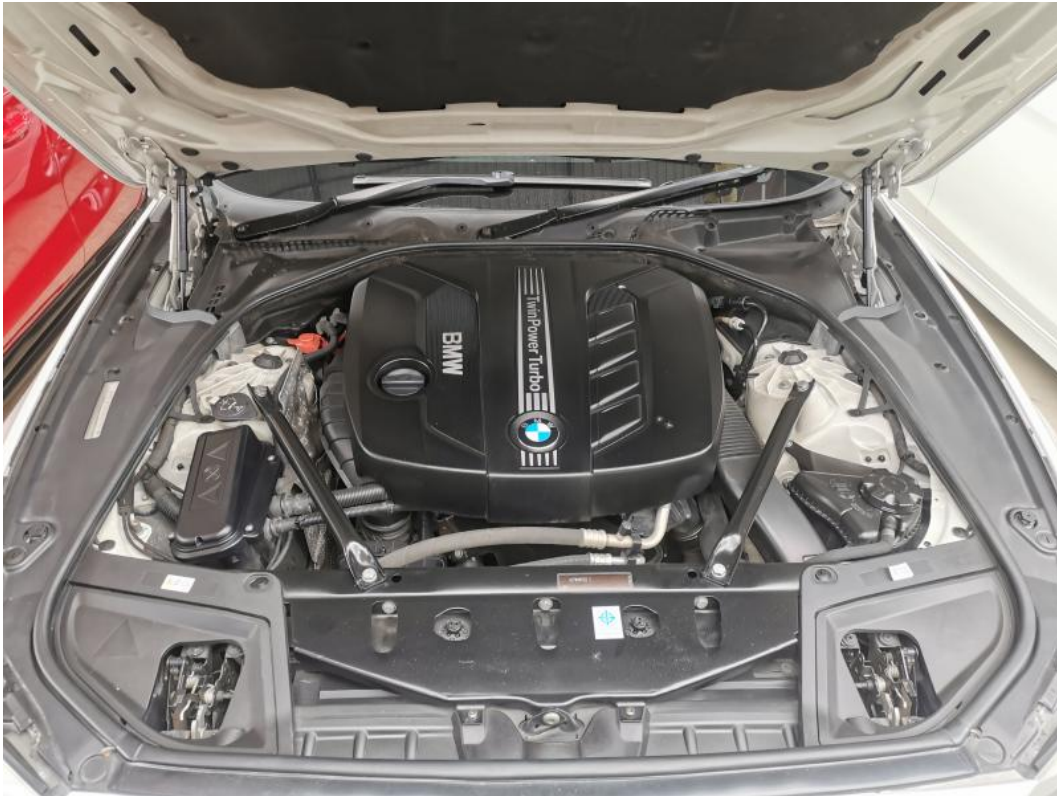
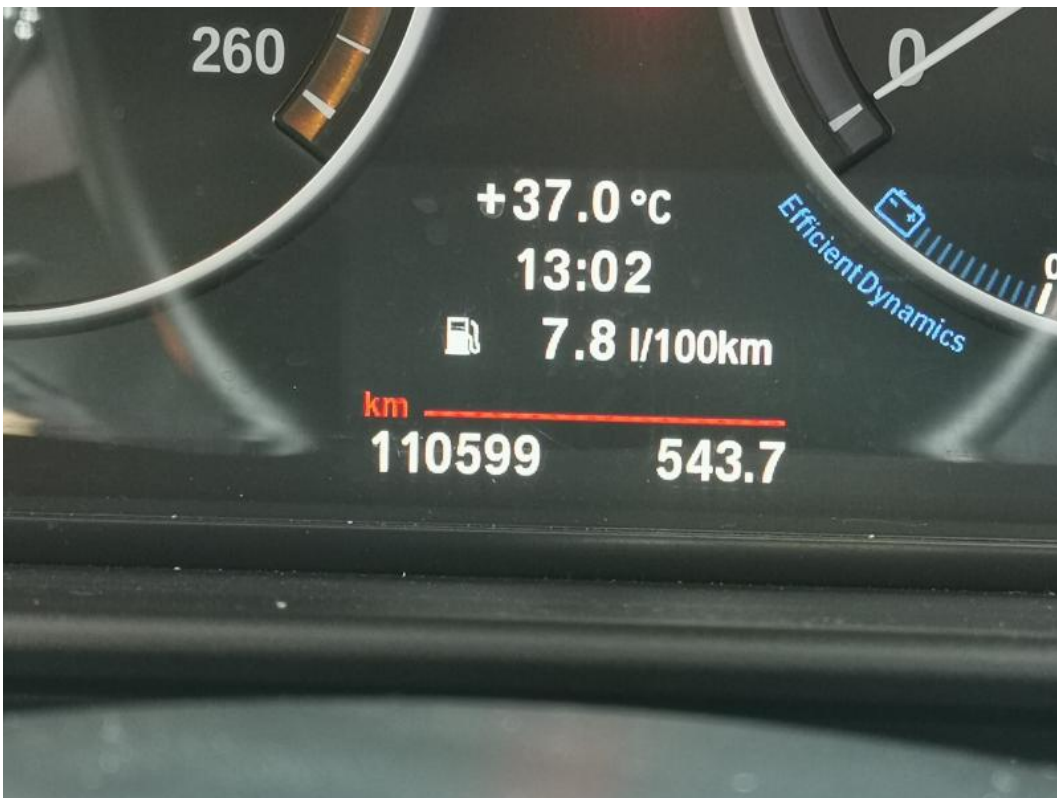
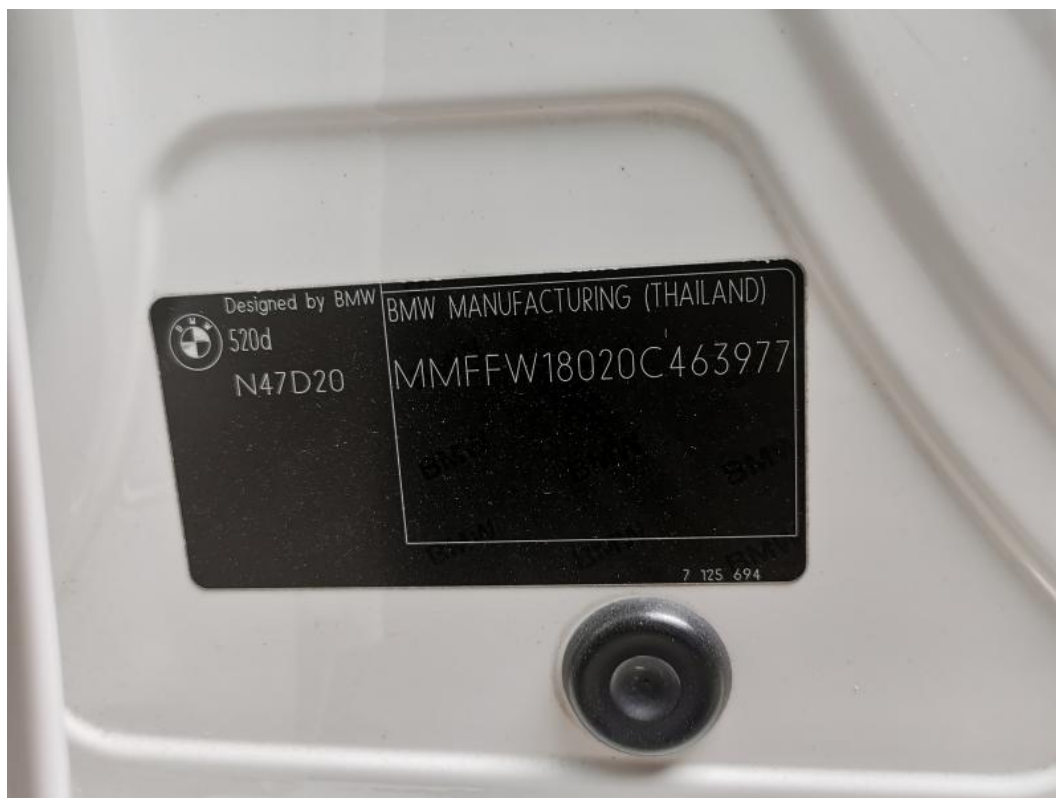
Diagnosable Code			Diagnostic Code		
BMW V50.54 > Automatically Search > Health Report					
CAS (Car Access System - CAS/FEM/BDC)	Normal	Enter	HKFM/HKL (Automatic Luggage Compartment Lid Actuation)	Normal	Enter
ECM (Engine Control Module - DME/DDE)	Normal	Enter	ZGM (Central Gateway Module)	Normal	Enter
TCM (Transmission Control Module - EGS)	Normal	Enter	LHML (LED Main Light Module, Left)	Normal	Enter
LMV/VTG (Transfer Case)	Normal	Enter	LHMR (LED Main Light Module, Right)	Normal	Enter
GWS (Gear Selector Switch)	Normal	Enter	FZD (Function Center, Roof)	Normal	Enter
ABS (Anti-Lock Braking System - DSC)	Normal	Enter	IC (Instrument Cluster - INSTR)	Normal	Enter
SRS (Supplemental Inflatable Restraint System - AIRBAG/SGM-SIM)	Normal	Enter	ECALL (Emergency Call)	Normal	Enter
HKFM/HKL (Automatic Luggage Compartment Lid Actuation)	Normal	Enter	CIC (Car Information Computer)	Normal	Enter
ZGM (Central Gateway Module)	Normal	Enter	FAS (Seat Module, Driver)	Normal	Enter

LHML (LED Main Light Module, Left)	Normal	Enter	AC (Air Conditioning - IHKA)	Normal	Enter
