# U-Car Grading Report

# U-car Grading Report

| รุ่น | TOYOTA REVO 2.4 E SMART CAB PRERUNER | | |

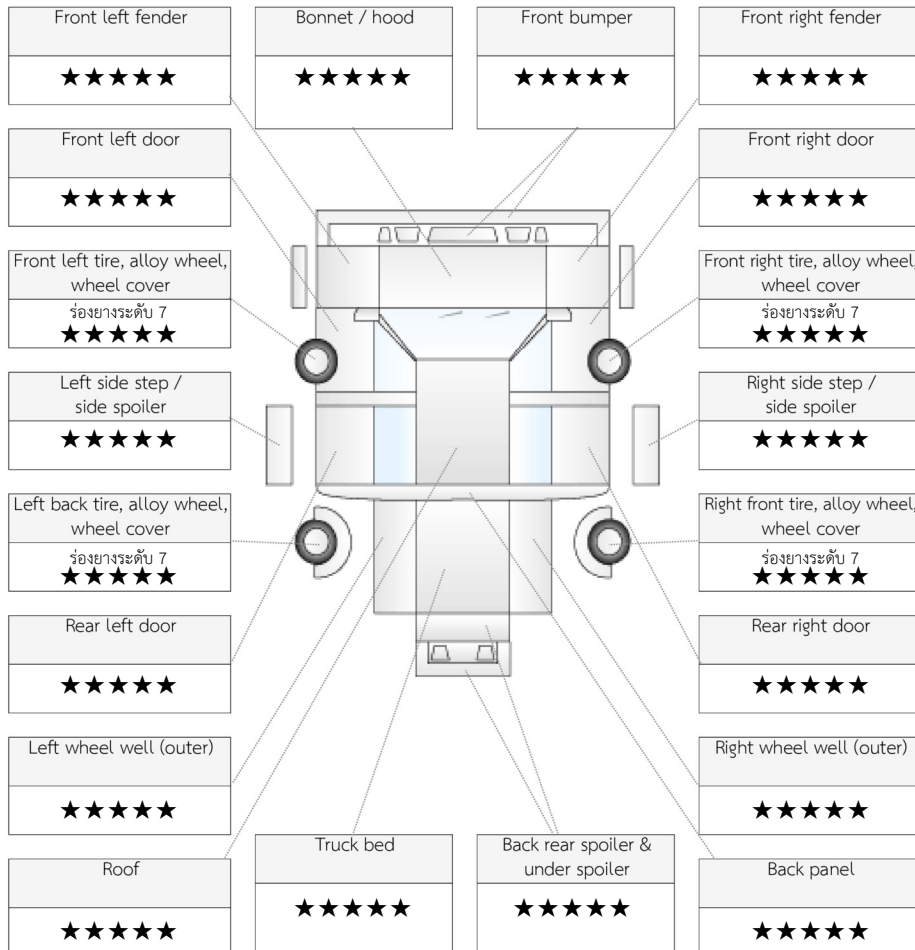
| EXTERIOR/ สภาพภายนอก | INTERIOR/ สภาพภายใน |

[บันทึก]

Set buck panel ถลอก มีขนาดเล็กมาก เล็กน้อย

[หน้าต่าง]

กระจกหน้ารถ หินกระเด็น บางส่วน

[ภายใน]

การขับที่ รอยย่น,รอยขีดข่วน มี  
ที่เขี้ยวหุ่ย,ที่วางเครื่องดื่ม รอยย่น,รอยขีดข่วน มี  
ตกแต่งอื่นๆ รอยขีดข่วน บางส่วน  
Headliner คราบ SS  
ตกแต่งอื่นๆ รอยย่น SS  
Headliner รอยย่น SS  
ตกแต่งอื่นๆ หลุมความเสียหาย S

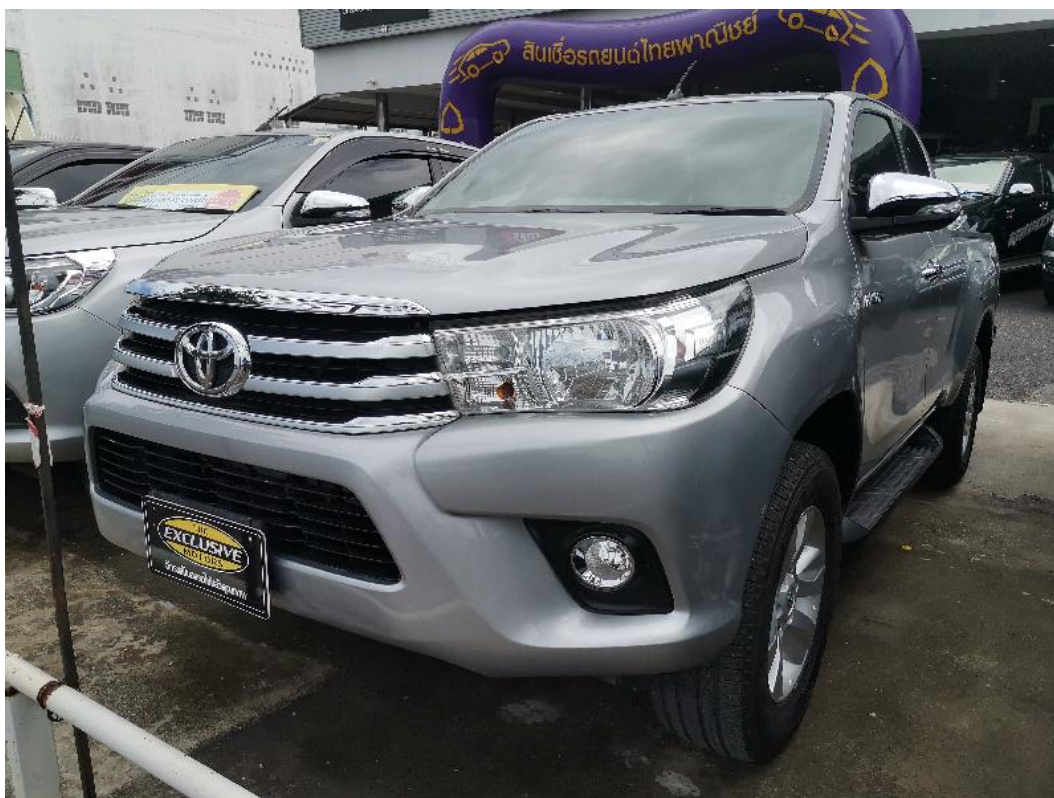
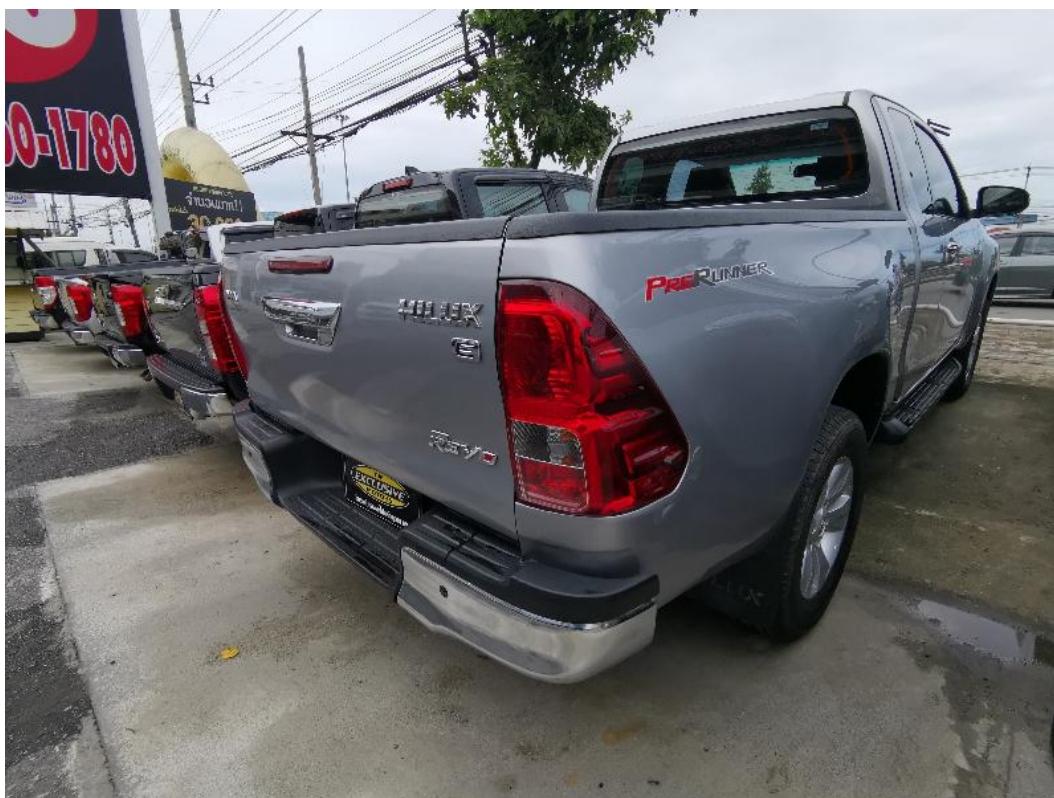
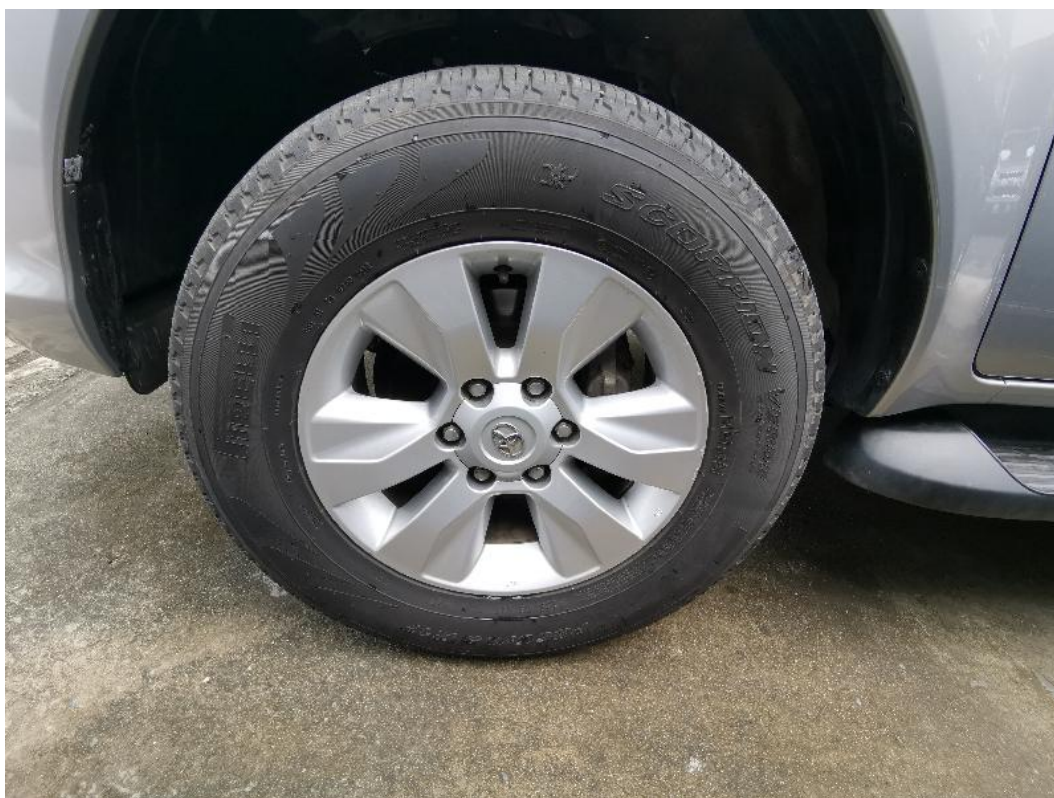
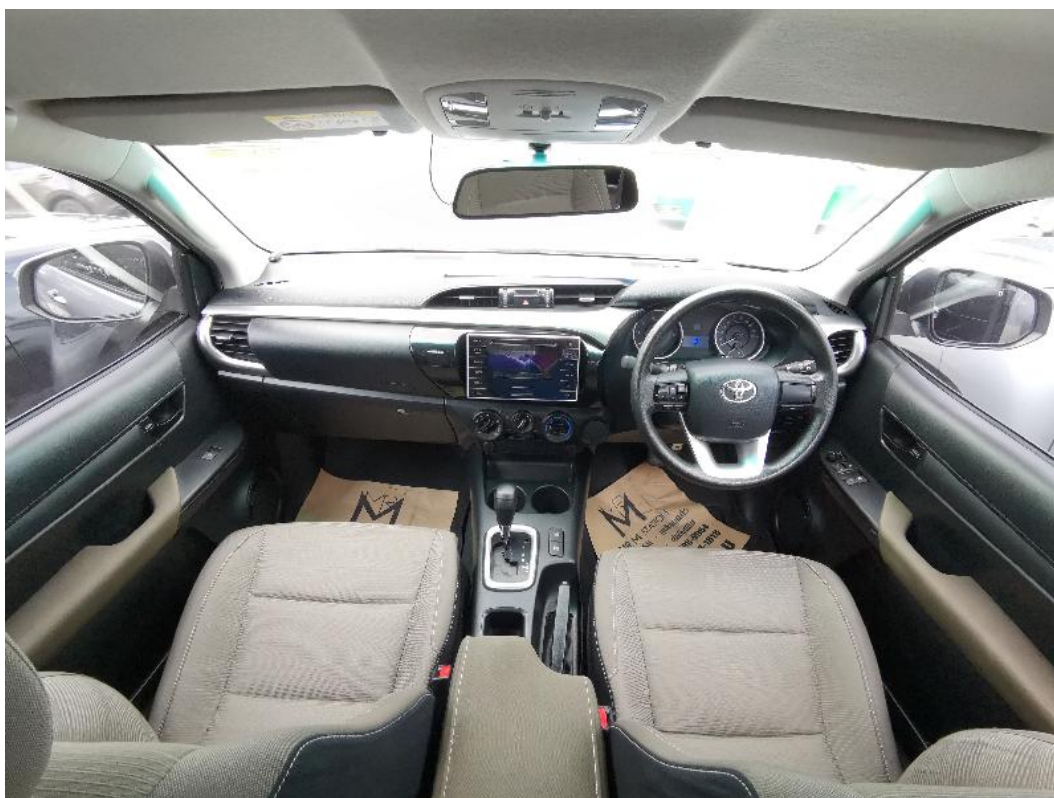
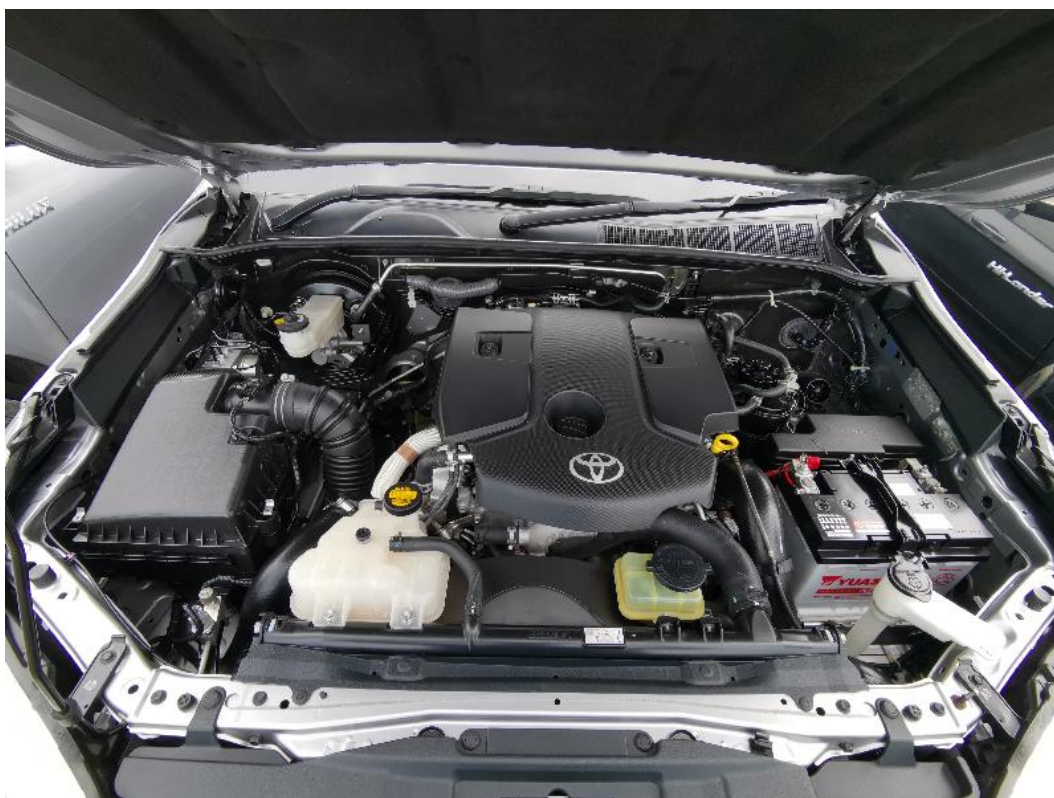
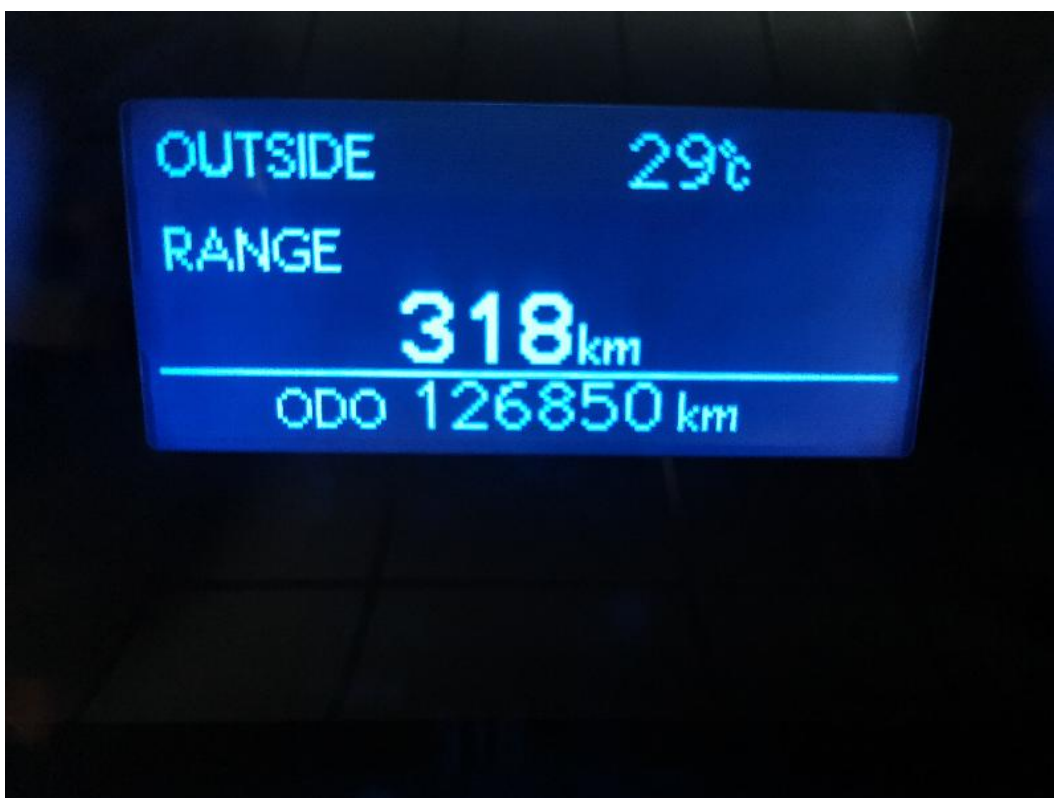
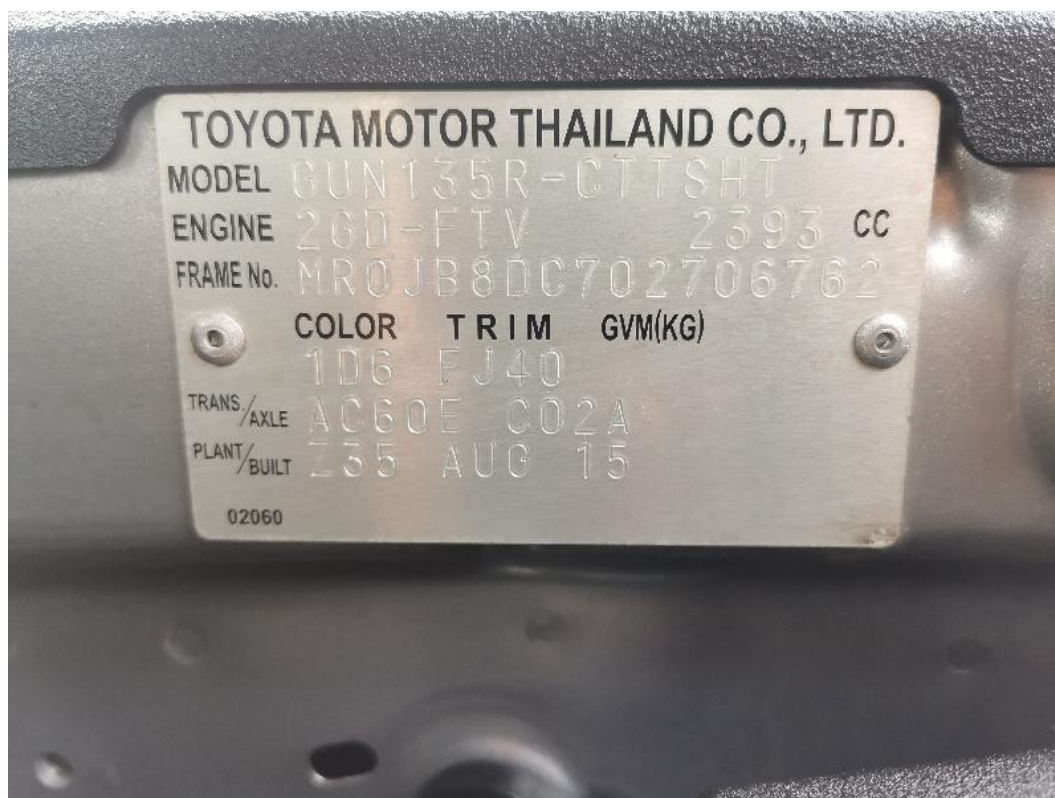
การวินิจฉัย CP 1

| Health Report | |
| System Name | State |
| Engine and ECT | No Fault Code |
| Cruise Control | No Fault Code |
| ABS/VSC/TRC | No Fault Code |
| SRS Airbag | No Fault Code |
| Combination Meter | No Fault Code |
| Immobiliser | No Fault Code |
