U-Car Grading Report

รายงานผลการตรวจเช็คสภาพรถยนต์
ภายใต้การดูแลของสมาคมการประเมินสภาพรถยนต์ประเทศไทย

U-car Grading Report

รุ่น	TOYOTA VIOS 1.5 E		
สี	White	หมายเลขทะเบียน (Plate number)	กบ3657
รุ่นปี	2012	เลขไมล์	104,567กม.
แบบ	เลขตัวถัง	MR053HY9305389906	
หมายเหตุ	ทำสีใหม่ด้วยสีเดิม

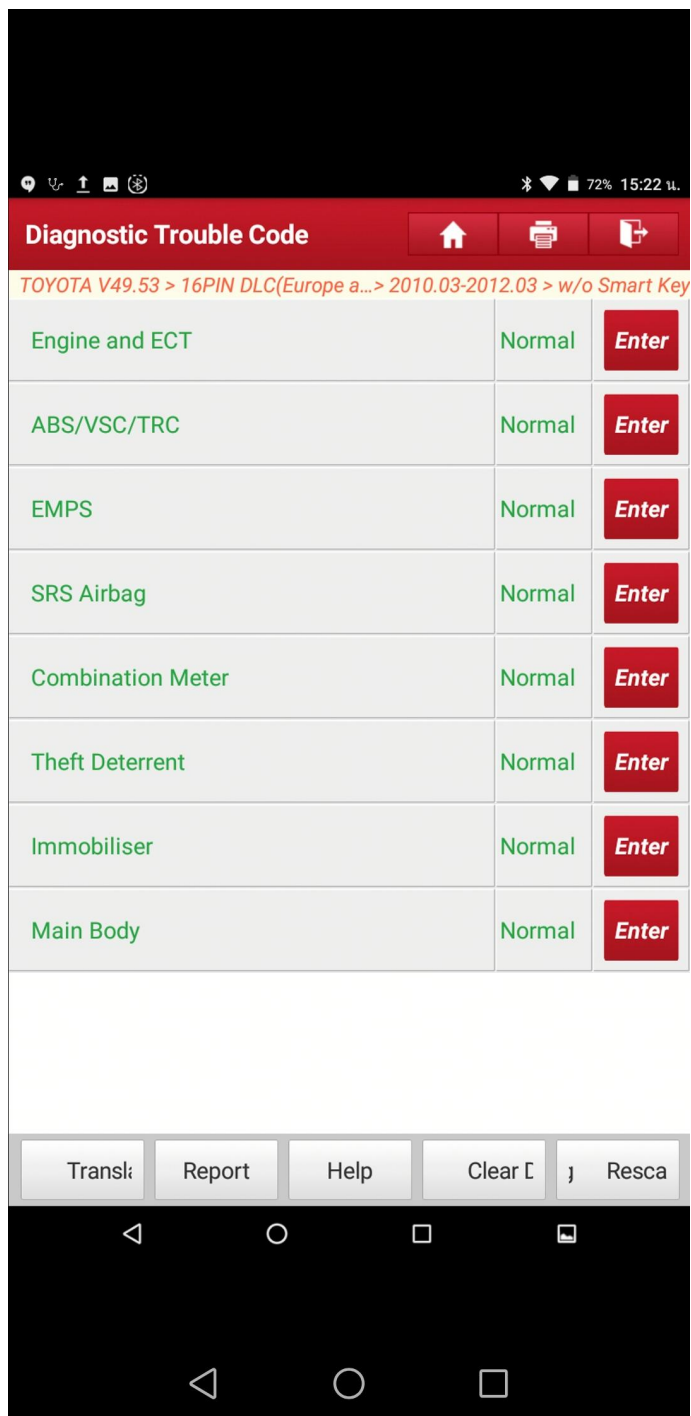
การวินิจฉัย CP 2

The screenshot shows a mobile application interface for diagnostic trouble codes. At the top, there is a red header with the text "Diagnostic Trouble Code" and three icons: a home icon, a printer icon, and a share icon. Below the header, the vehicle information is displayed: "TOYOTA V49.53 > 16PIN DLC(Europe a... > 2010.03-2012.03 > w/o Smart Key". The main content is a table with three columns: the component name, the status, and an "Enter" button. The table lists the following components and their statuses:

Component	Status	Action
Engine and ECT	Normal	Enter
ABS/VSC/TRC	Normal	Enter
EMPS	Normal	Enter
SRS Airbag	Normal	Enter
Combination Meter	Normal	Enter
Theft Deterrent	Normal	Enter
Immobiliser	Normal	Enter
Main Body	Normal	Enter
