U-Car Grading Report

รายงานผลการตรวจเช็คสภาพรถยนต์
ภายใต้การดูแลของสมาคมการประเมินสภาพรถยนต์ประเทศไทย

รุ่น	SUZUKI SWIFT 1.2GLX		
สี	Silver	หมายเลขทะเบียน (Plate number)	7กษ1480
รุ่นปี	2018	เลขไมล์	8,177กม.
แบบ	เลขตัวถัง	MMSDZC63S00108148

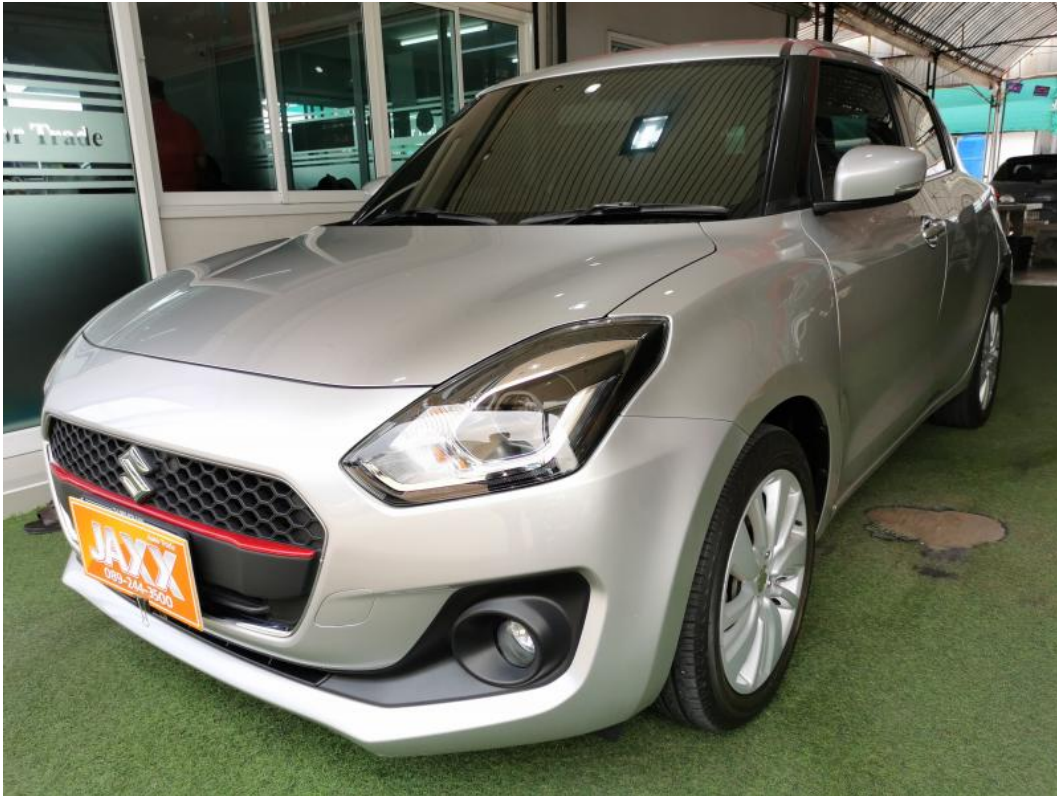
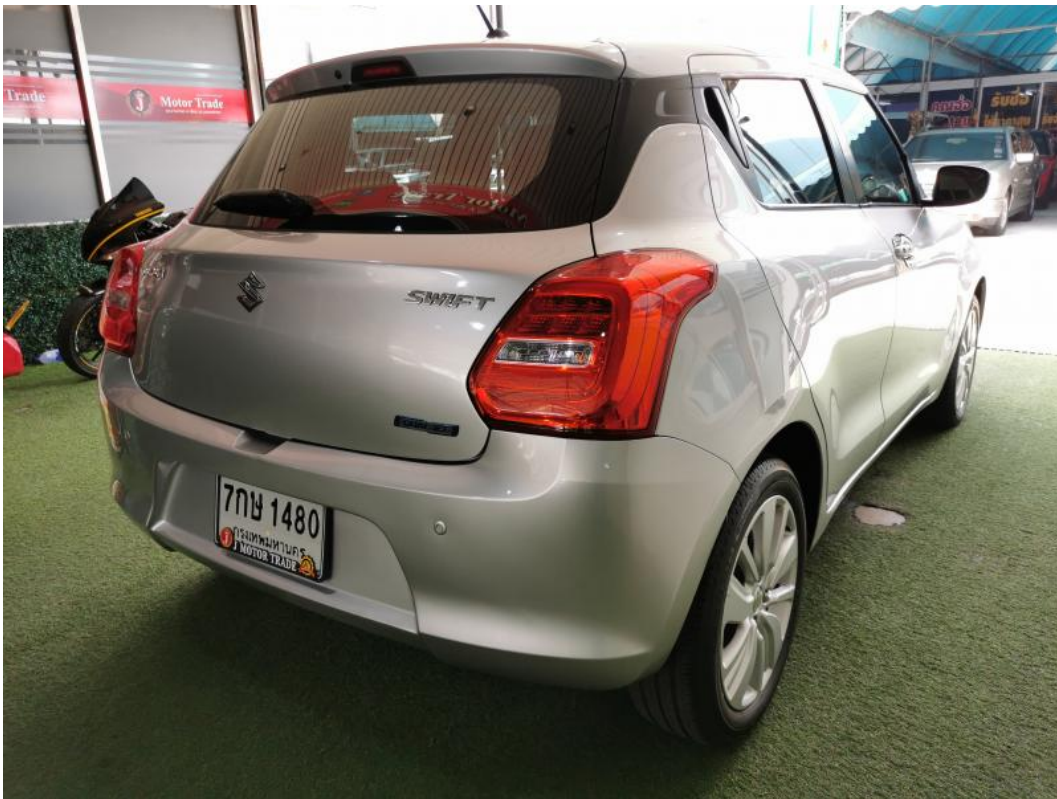
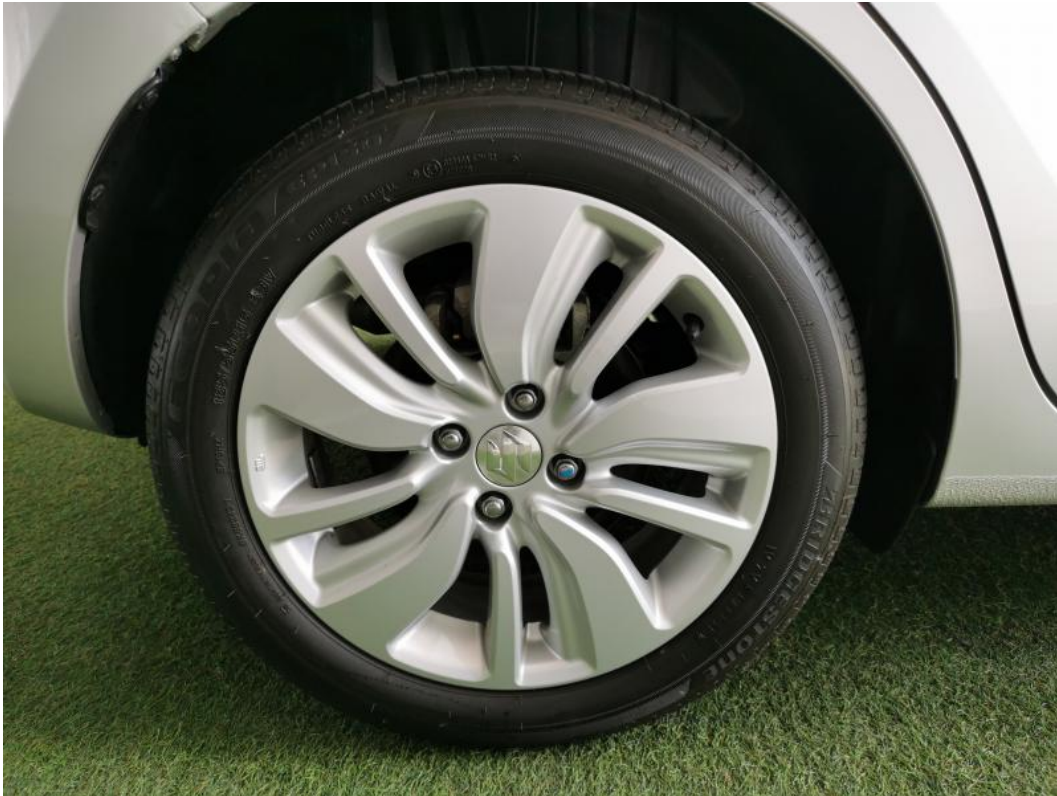
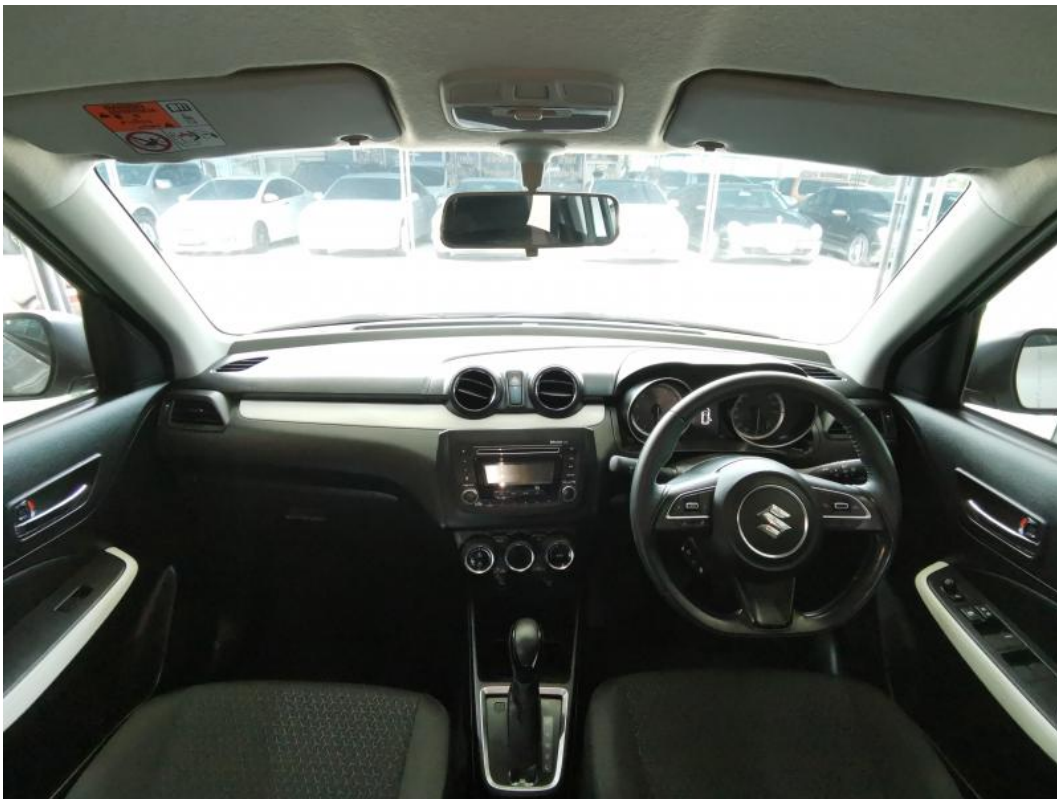
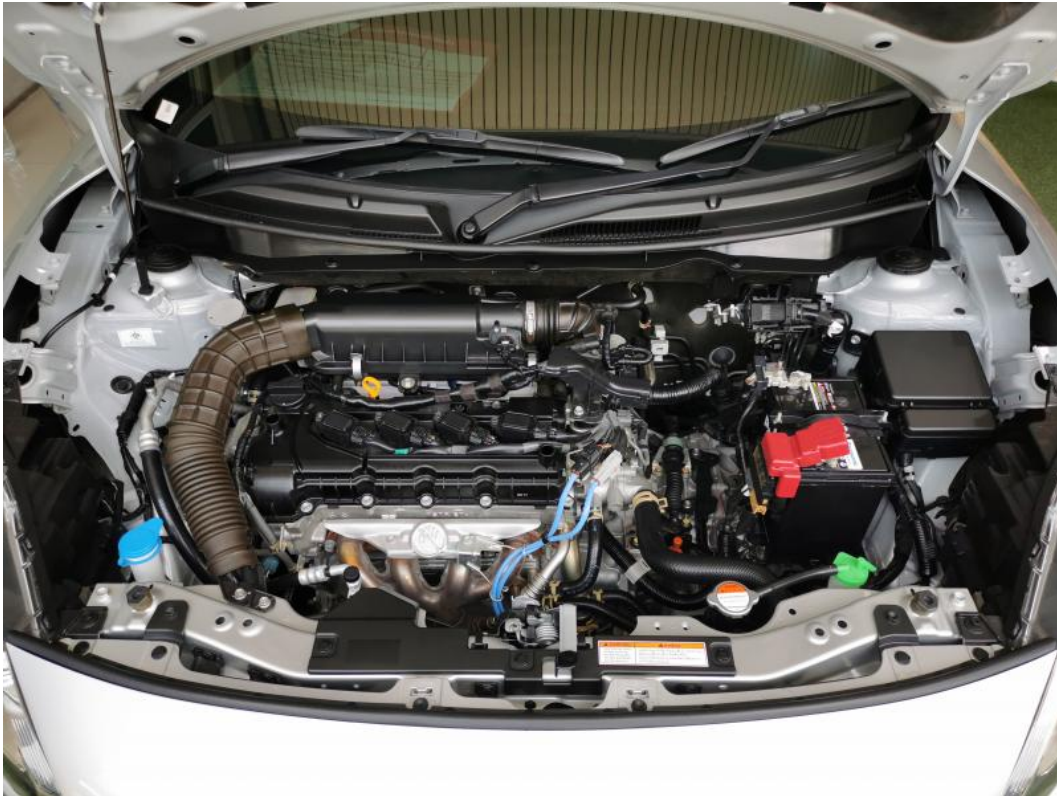
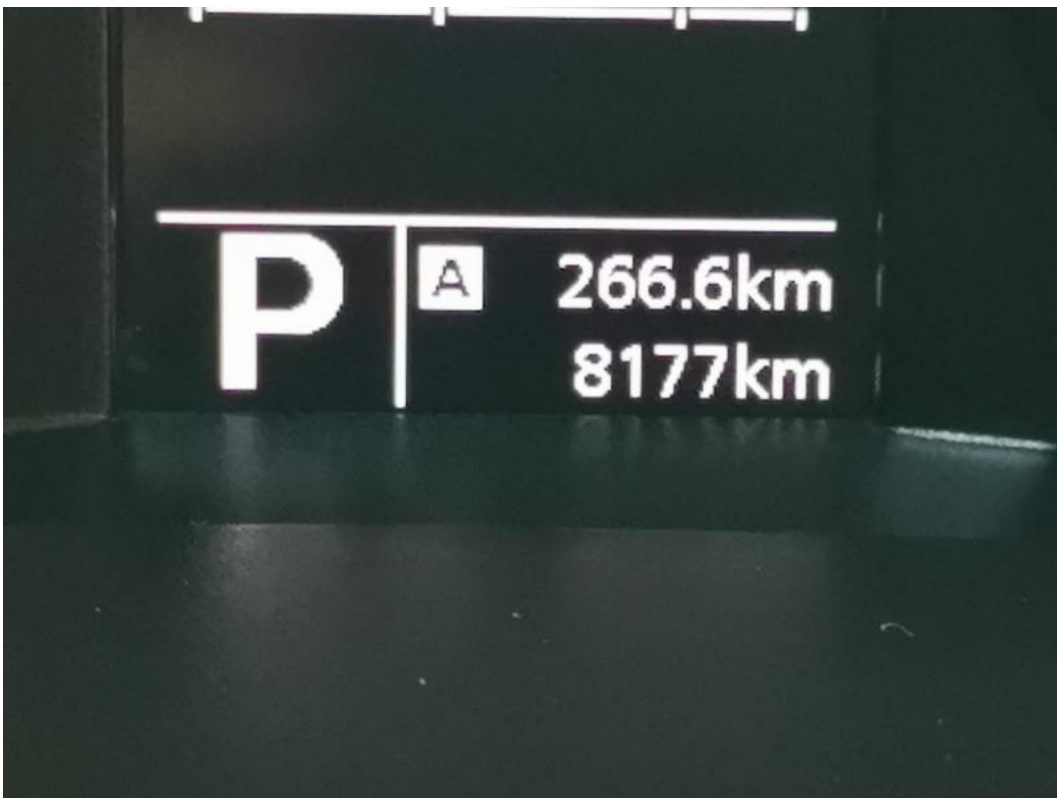
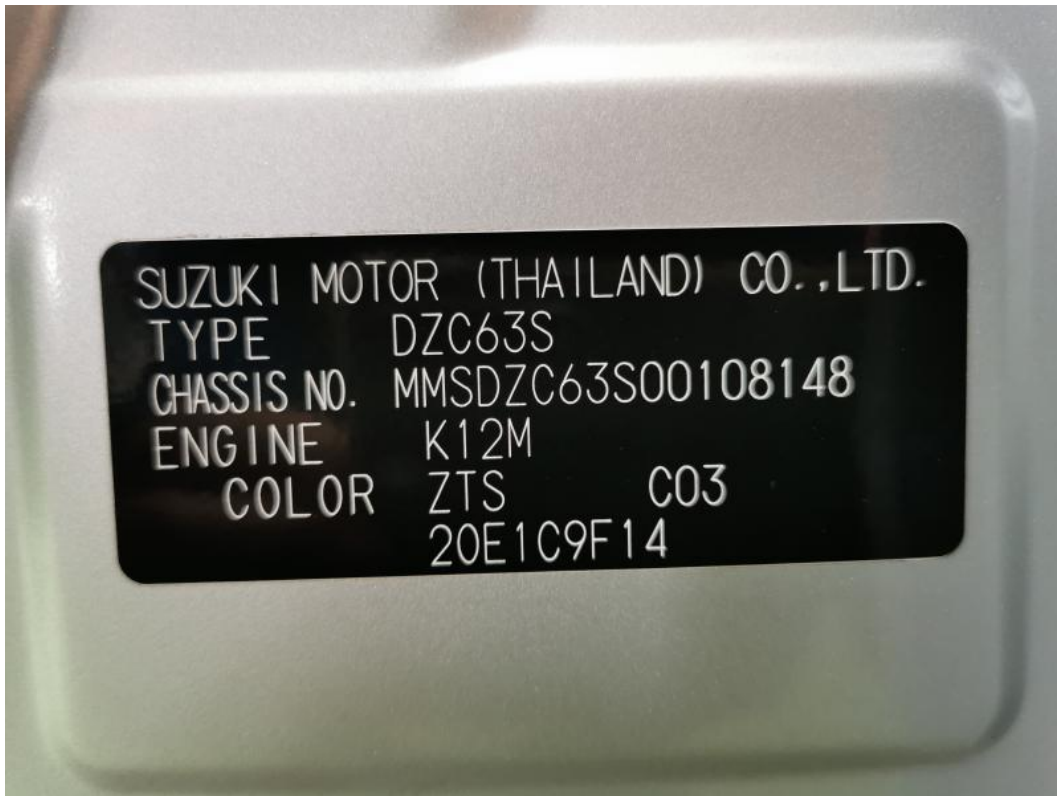
Trouble Code Dia de Diagnostic Tr

SUZUKI V38.00 > Automatically Search > Health Report SUZUKI V38.00 > Automatically...tal Inflatable Restraint System)

B1090-95 Driver Forward Impact Sensor Communication Data Inconsistent	
B1090-01 Driver Forward Impact Sensor Communication Data Inconsistent	
B1090-87 Driver Forward Impact Sensor Communication Data Invalid	
B1090-14 Driver Forward Impact Sensor Circuit Shorted to Ground

ECM (Engine Control Module)	Normal	Enter
TCM (Transmission Control Module)	Normal	Enter
ABS (Anti-Lock Braking System)	Normal	Enter
EPS (Electronic Power Steering)	Normal	Enter
BCM (Body Control Module)	Normal	Enter
MA (Meter/M&A)	Normal	Enter

B1060-14 Driver Air Bag (1st Stage) Circuit Shorted to Ground

B1060-15 Driver Air Bag (1st Stage) Circuit Shorted to Power Supply

B1062-14 Passenger Air Bag (1st Stage) Circuit Shorted to Ground
