# U-Car Grading Report

# U-car Grading Report

รุ่น	BMW 320i Coupe		
สี	White		
รุ่นปี	2008	เลขไมล์	63,006กม.
แบบ	เลขตัวถัง	WBAWK72030P230517

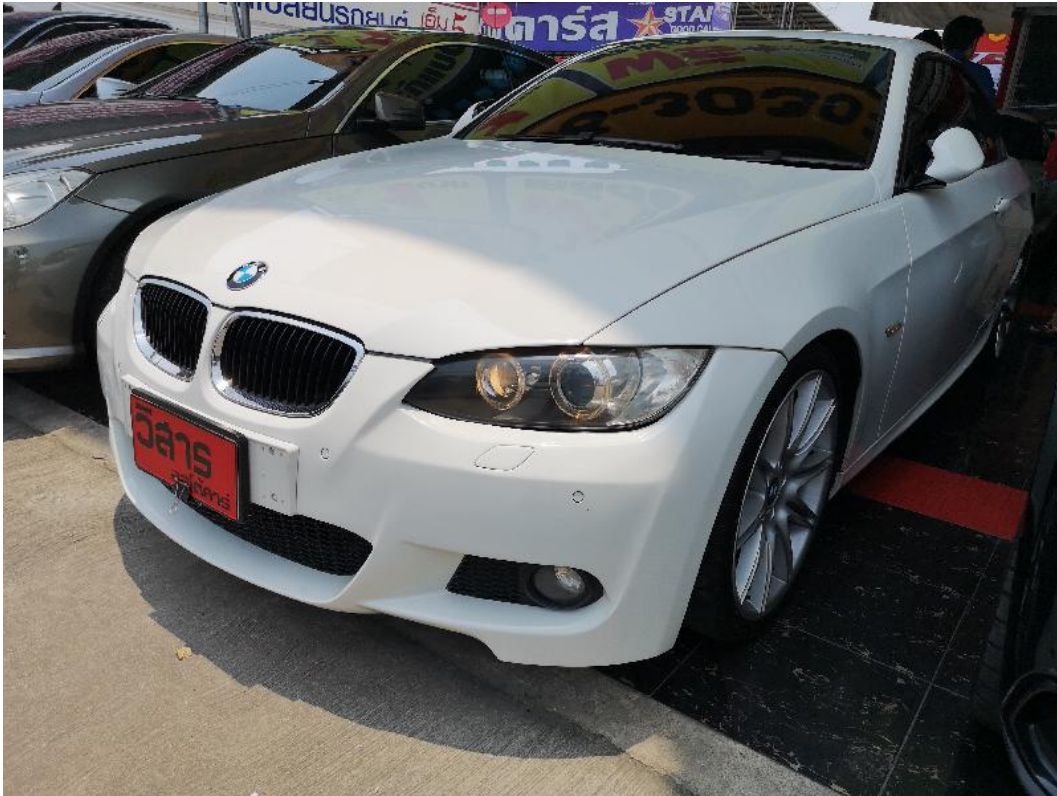
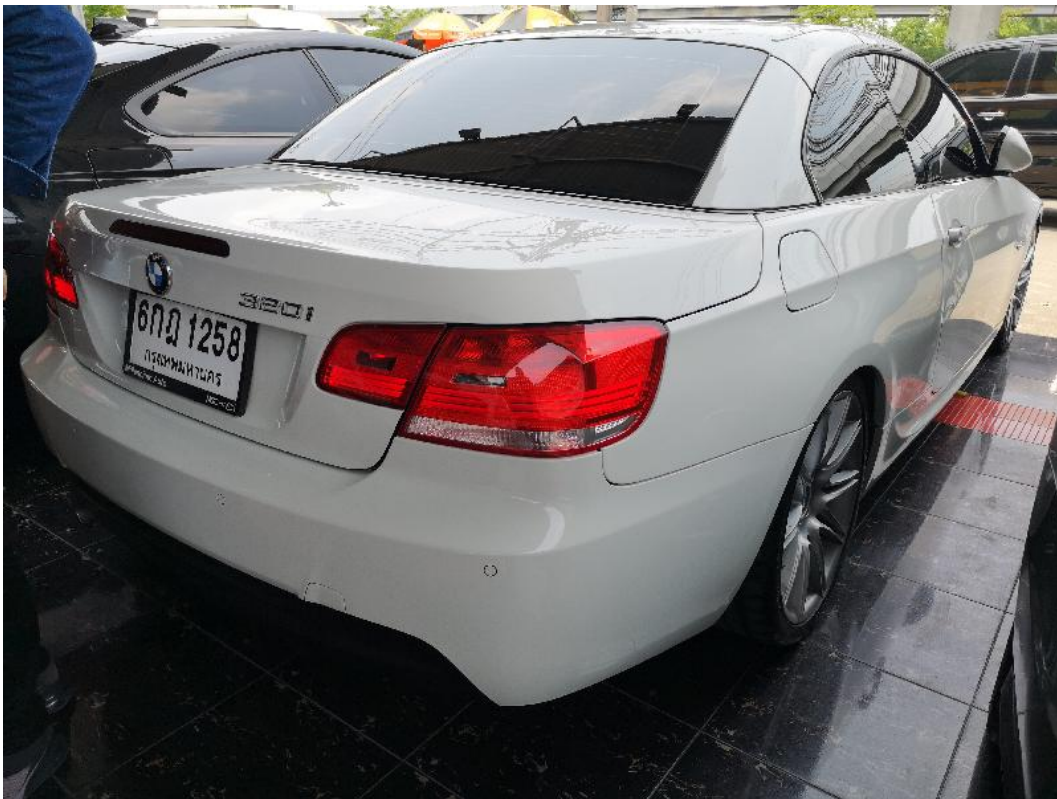
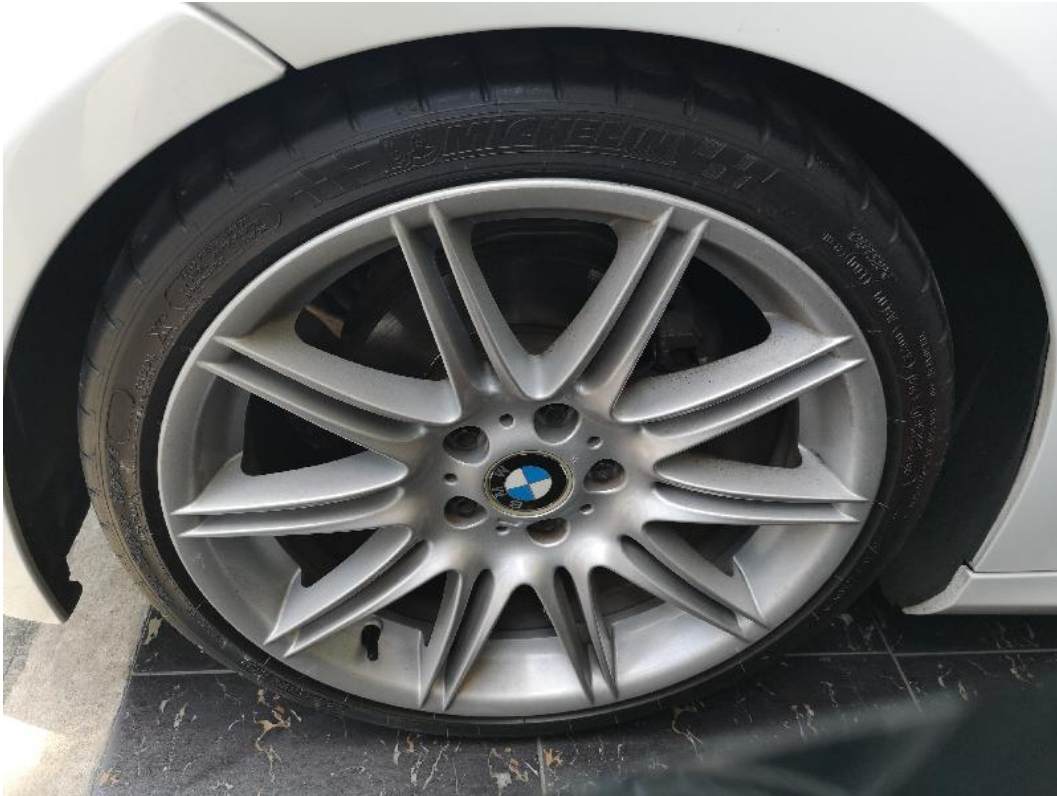
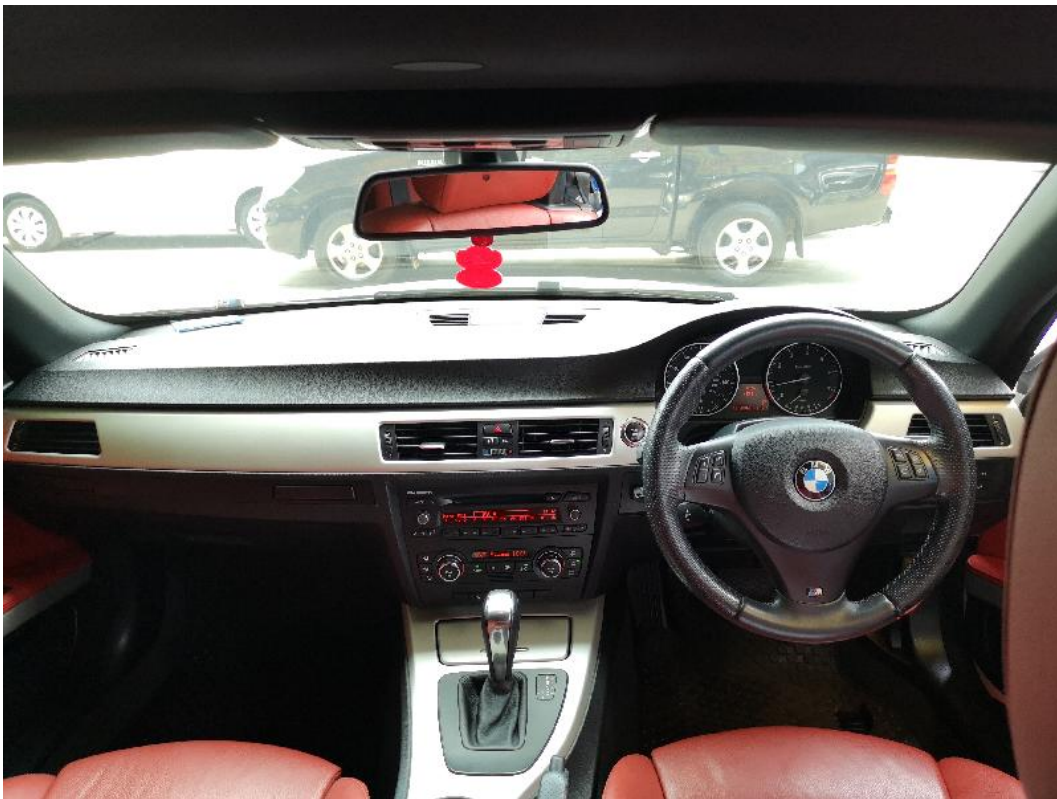
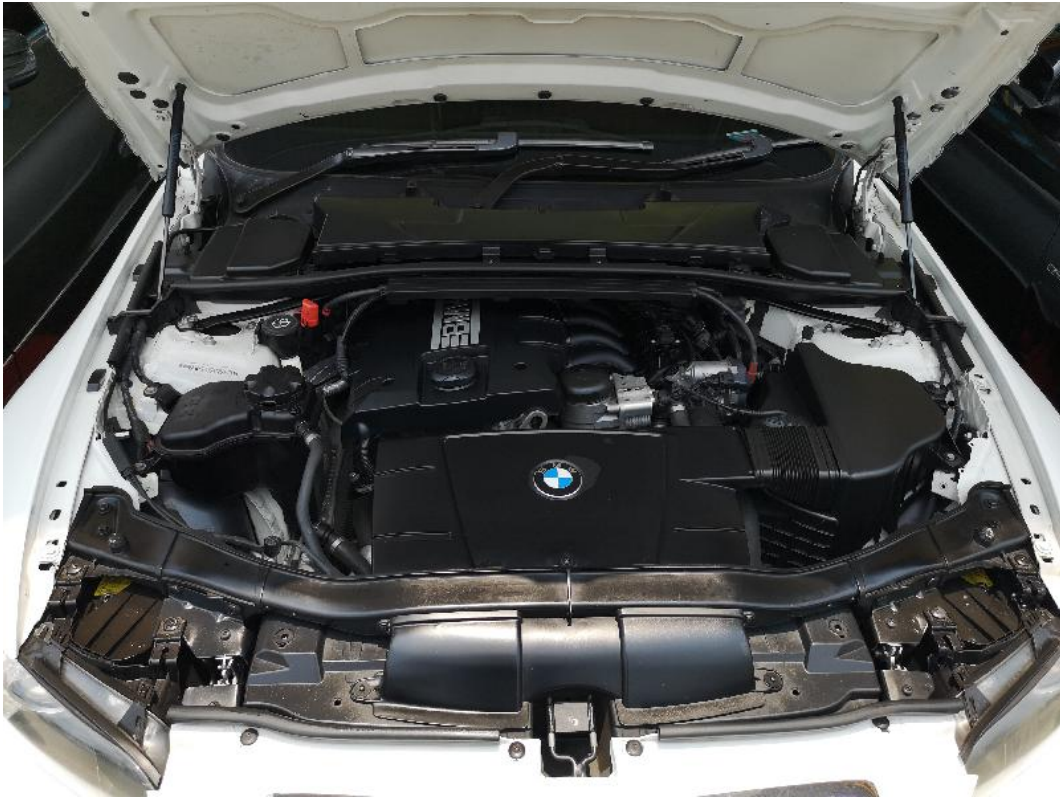
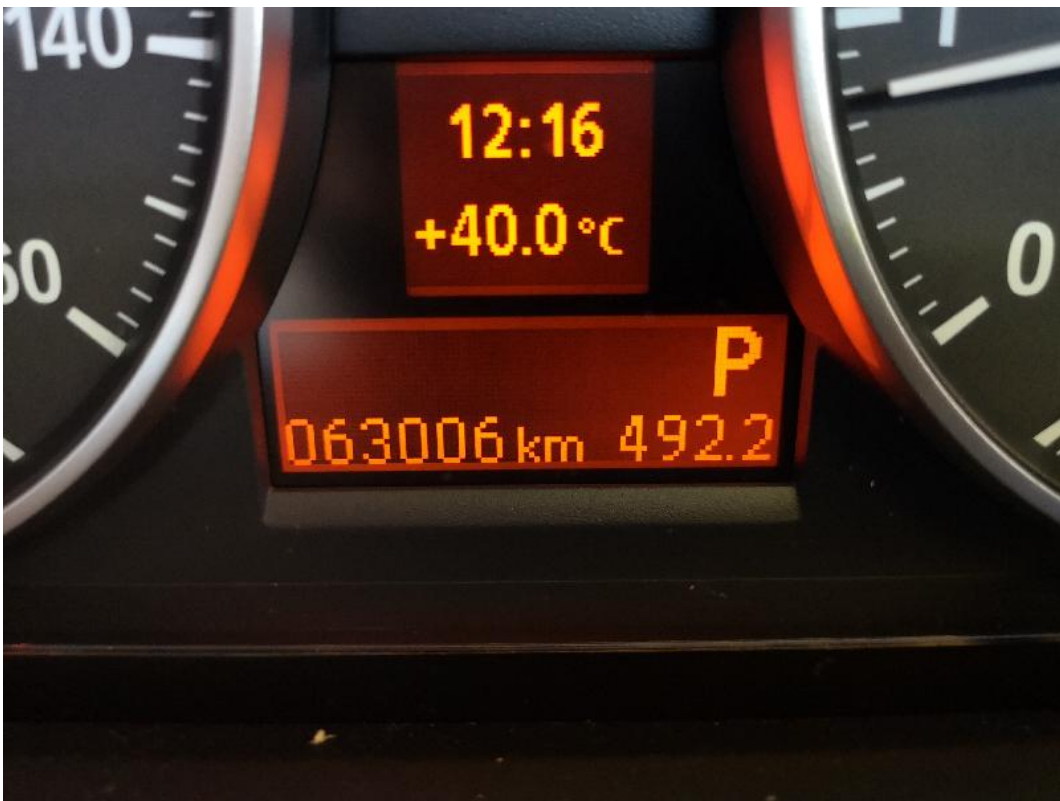
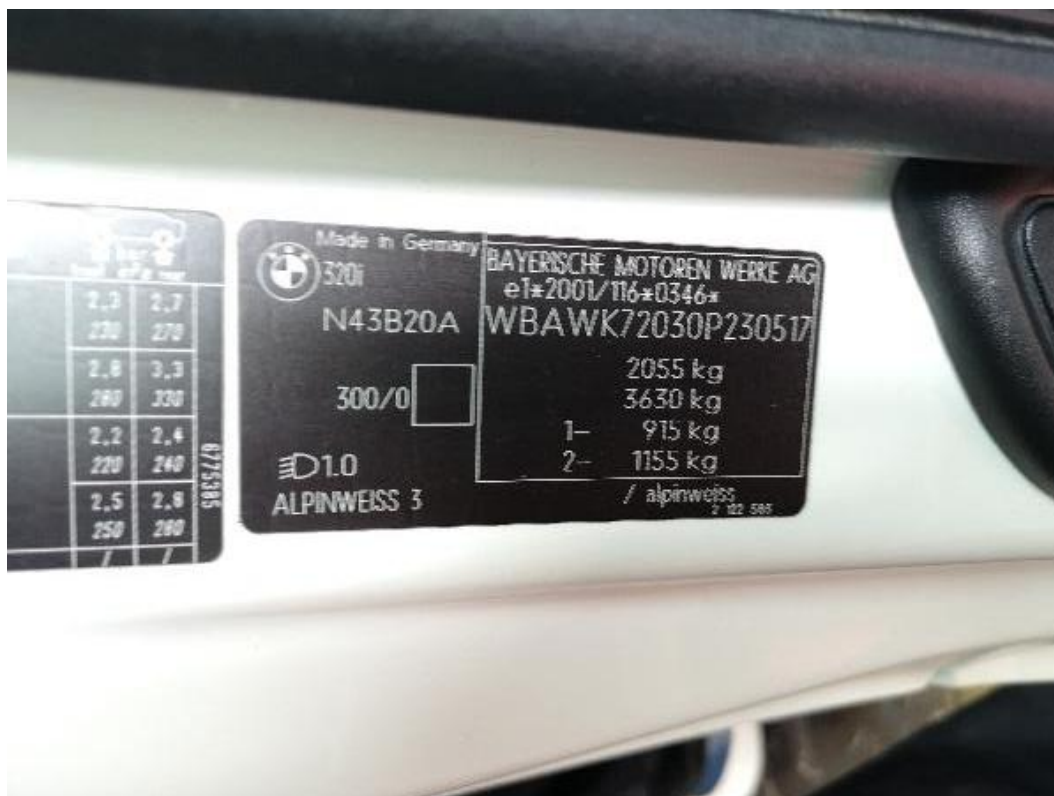
<p>Front left fender ★★★★★</p> <p>Front left tire, alloy wheel, wheel cover ร่องยางระดับ 5 ★★★★★</p> <p>Front left door ★★★★★</p> <p>Left side step / side spoiler ★★★★★</p> <p>Left back fender ★★★★★</p> <p>Left back tire, alloy wheel, wheel cover ร่องยางระดับ 5 ★★★★★</p> <p>Roof ★★★★★</p> <p>Back rear spoiler &amp; under spoiler ★★★★★</p> <p>Dashboard ★★★★★</p> <p>Front left seat ★★★★★</p> <p>Front and back left door trim ★★★★★</p> <p>Rear seat ★★★★★</p>	<p>Bonnet / hood ★★★★★</p> <p>Front bumper ★★★★★</p> <p>Front right fender ★★★★★</p> <p>Front right tire, alloy wheel, wheel cover ร่องยางระดับ 5 ★★★★★</p> <p>Front right door ★★★★★</p> <p>Right side step / side spoiler ★★★★★</p> <p>Right back fender ★★★★★</p> <p>Right front tire, alloy wheel, wheel cover ร่องยางระดับ 5 ★★★★★</p> <p>Trunk lid / boot lid ★★★★★</p> <p>Back rear bumper ★★★★★</p>	<p>[สถานที่ประจำตัวการซ่อม]</p> <p>Front Side Member(Left Side) ความเสียหาย Right Bonnet Inner Panel ความเสียหาย</p> <p>[บันทึก]</p> <p>Left Bonnet Inner Panel ความเสียหายเล็กน้อย มี ทำสีใหม่ด้วยสีเดิม Radiator core support เปลี่ยน มี</p> <p>[หน้าต่าง]</p> <p>กระจกหน้ารถ หินกระเด็น บางส่วน</p> <p>[ภายใน]</p> <p>Headliner คราบ S</p>

<p>Steering wheel ★★★★★</p> <p>Front right seat ★★★★★</p> <p>Front and back right door trim ★★★★★</p> <p>Console ★★★★★</p> <p>Luggage room ★★★★★</p>		<p>QR สำหรับรายงานการวินิจฉัย CP</p> <p><a href="http://npo-jaaa.or.jp/en/download/">http://npo-jaaa.or.jp/en/download/</a></p>
