U-Car Grading Report

รายงานผลการตรวจเช็คสภาพรถยนต์
ภายใต้การดูแลของสมาคมการประเมินสภาพรถยนต์ประเทศไทย

รุ่น	HONDA CITY 1.5		
สี	White	หมายเลขทะเบียน (Plate number)	กพ6281
รุ่นปี	2017	เลขไมล์	21,571กม.
แบบ	เลขตัวถัง	MRHGM6520JT100514

วันที่ตรวจสอบ 2019/8/21

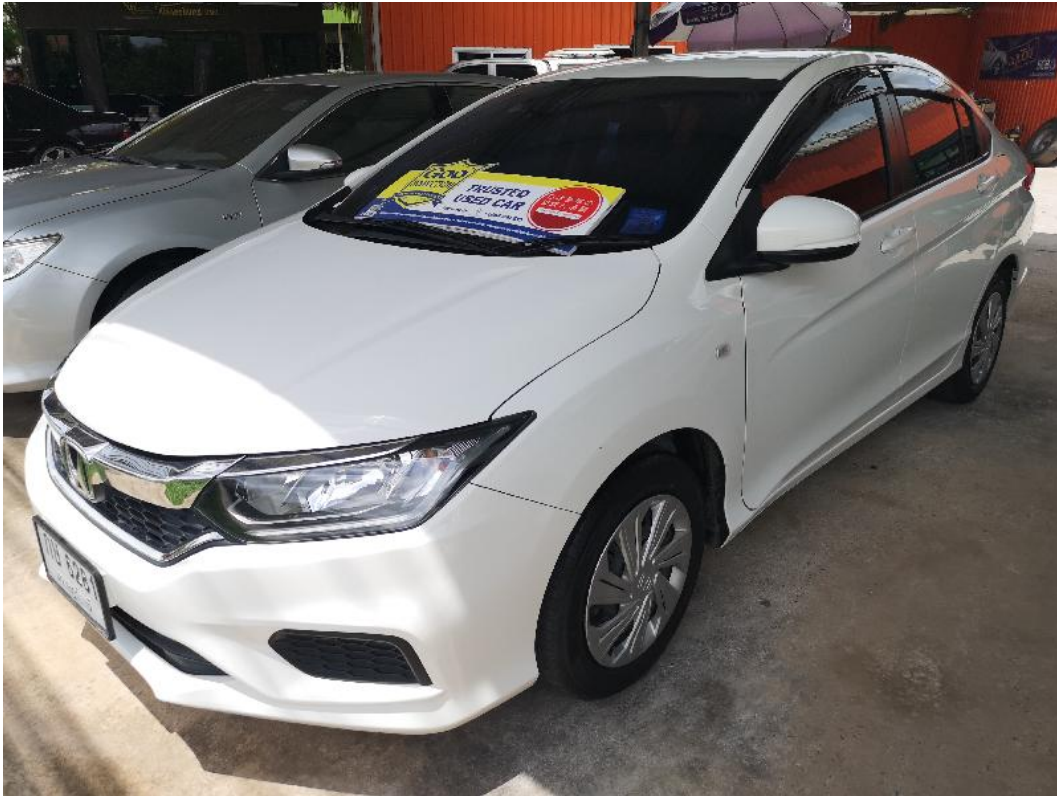
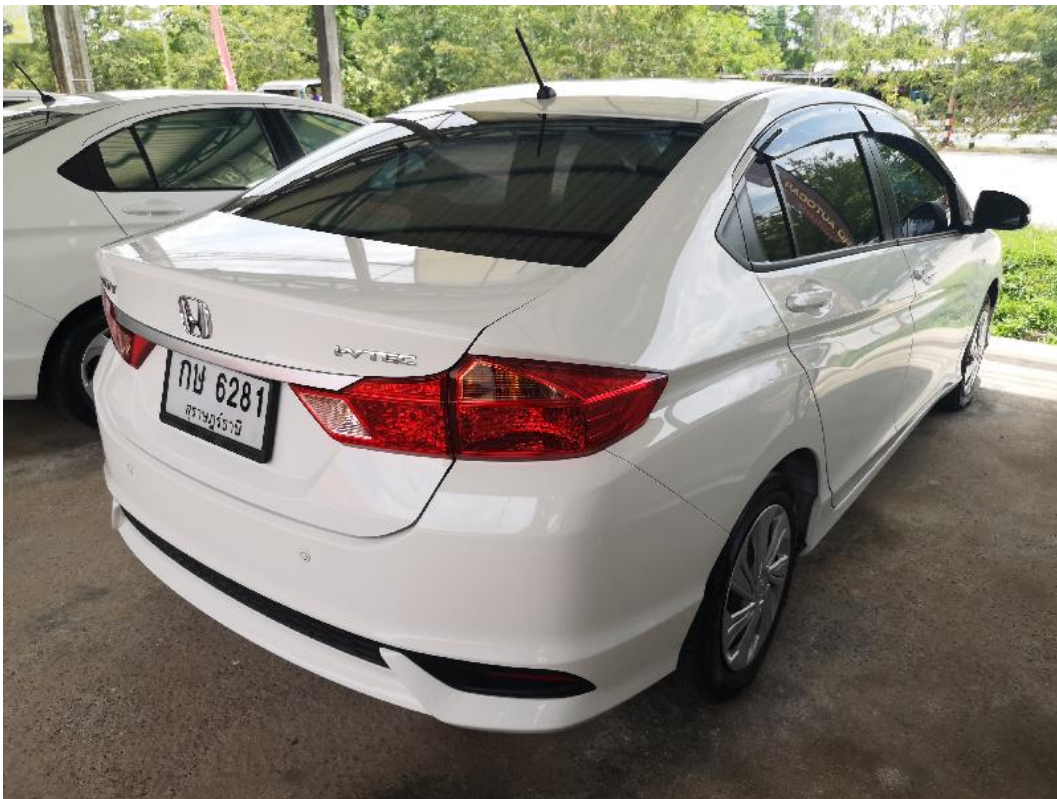
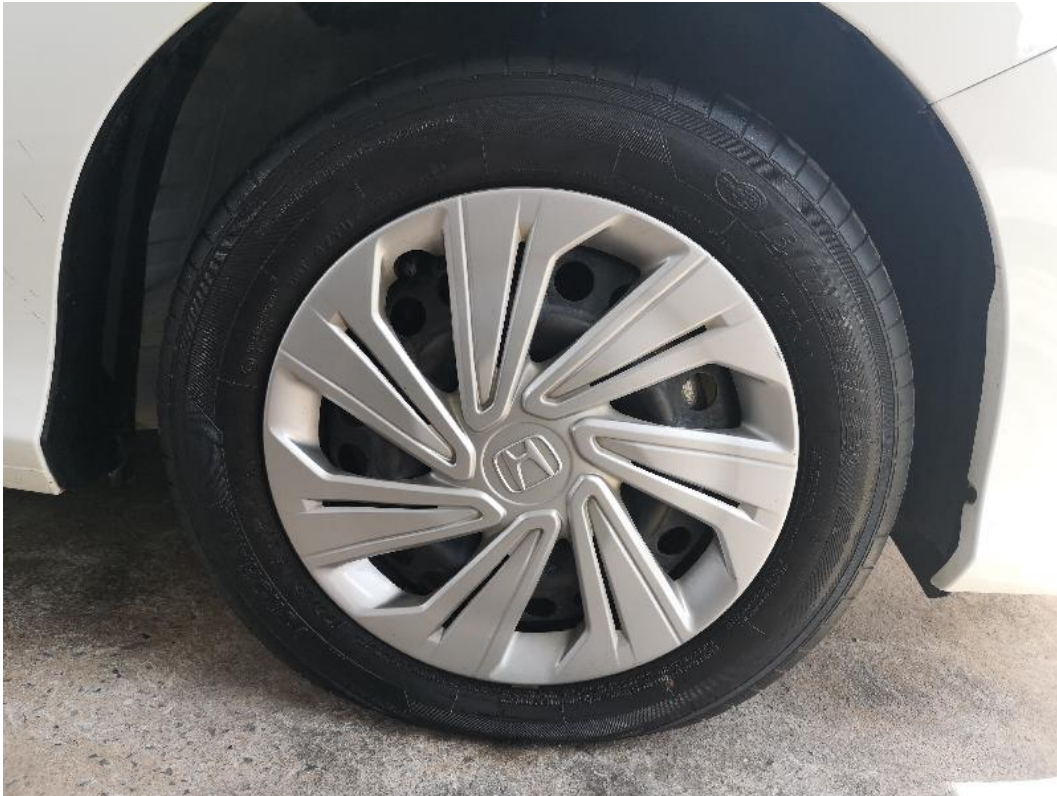
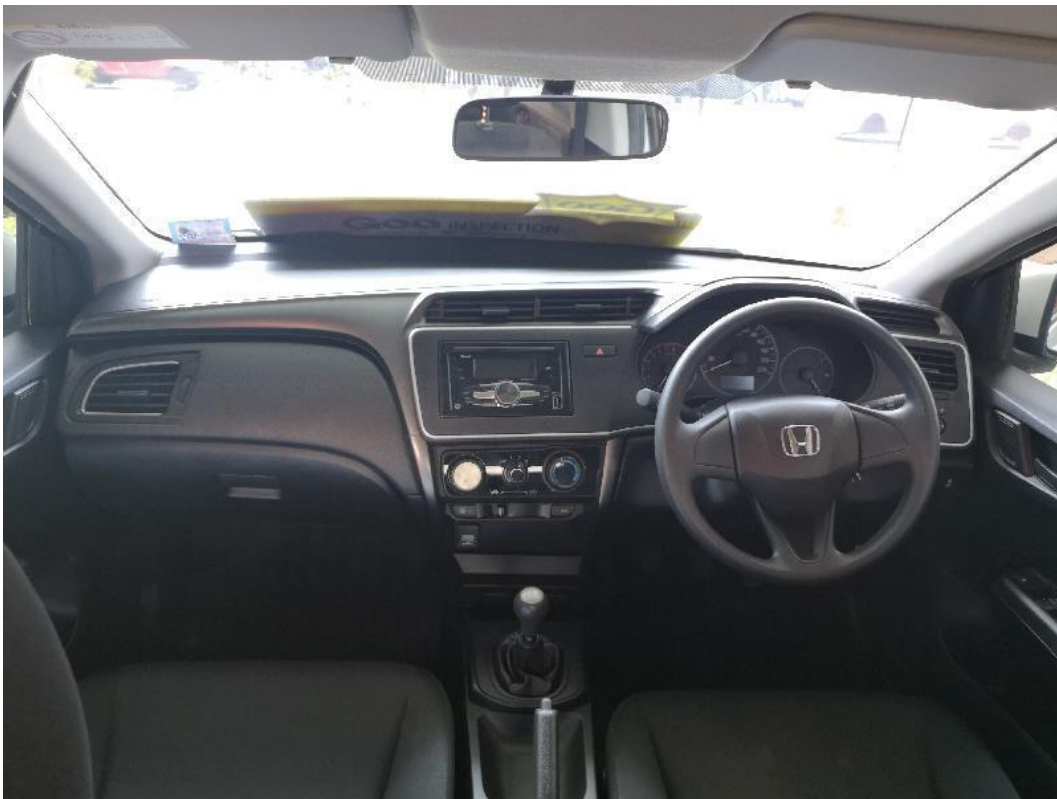
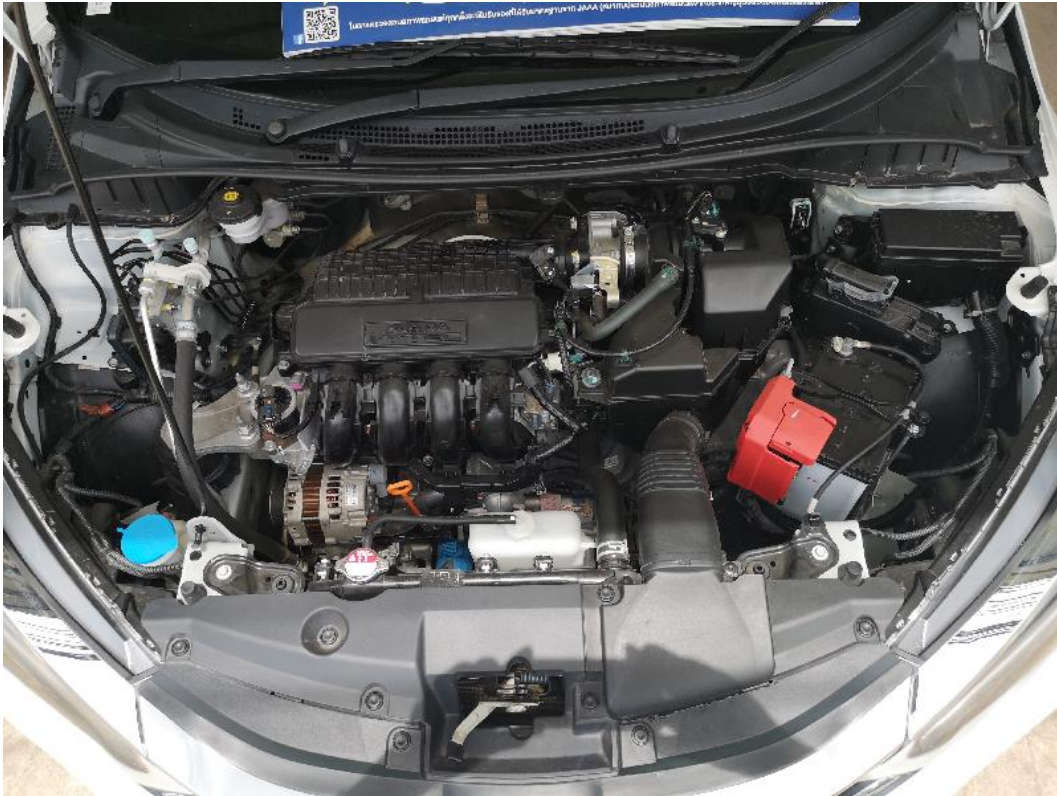
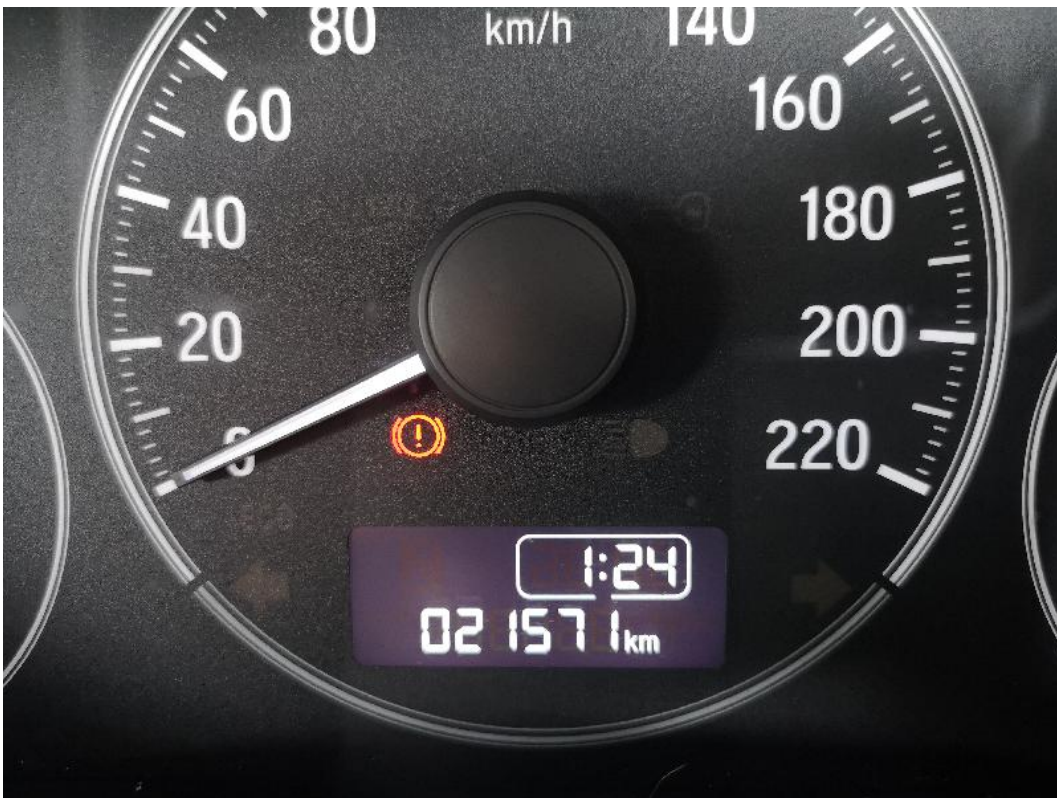
<p>Front left fender ★★★★★</p> <p>Front left tire, alloy wheel, wheel cover ร่องยางระดับ 3 ★★★★★</p> <p>Front left door ★★★★★</p> <p>Left side step / side spoiler ★★★★★</p> <p>Rear left door ★★★★★</p> <p>Left back tire, alloy wheel, wheel cover ร่องยางระดับ 3 ★★★★★</p> <p>Left back fender ★★★★★</p> <p>Roof ★★★★★</p> <p>Dashboard ★★★★★</p> <p>Front left seat ★★★★★</p> <p>Front and back left door trim ★★★★★</p> <p>Rear seat ★★★★★</p>		<p>Bonnet / hood ★★★★★</p> <p>Front bumper ★★★★★</p> <p>Front right fender ★★★★★</p> <p>Front right tire, alloy wheel, wheel cover ร่องยางระดับ 3 ★★★★★</p> <p>Front right door ★★★★★</p> <p>Right side step / side spoiler ★★★★★</p> <p>Rear right door ★★★★★</p> <p>Right front tire, alloy wheel, wheel cover ร่องยางระดับ 3 ★★★★★</p> <p>Right back fender ★★★★★</p> <p>Trunk lid / boot lid ★★★★★</p> <p>Back rear spoiler & under spoiler ★★★★★</p> <p>Back rear bumper ★★★★★</p>	<p>Steering wheel ★★★★★</p> <p>Front right seat ★★★★★</p> <p>Front and back right door trim ★★★★★</p> <p>Console ★★★★★</p> <p>Luggage room ★★★★★</p>	<p>[บันทึก] ฝาครอบล้อ รอยแยก, รอยขีดข่วน M กระจกข้างขวา ไฟมัลติรอยขีดข่วน บางส่วน</p> <p>[หน้าต่าง] กระจกหน้ารถ หินกระเด็น บางส่วน</p>

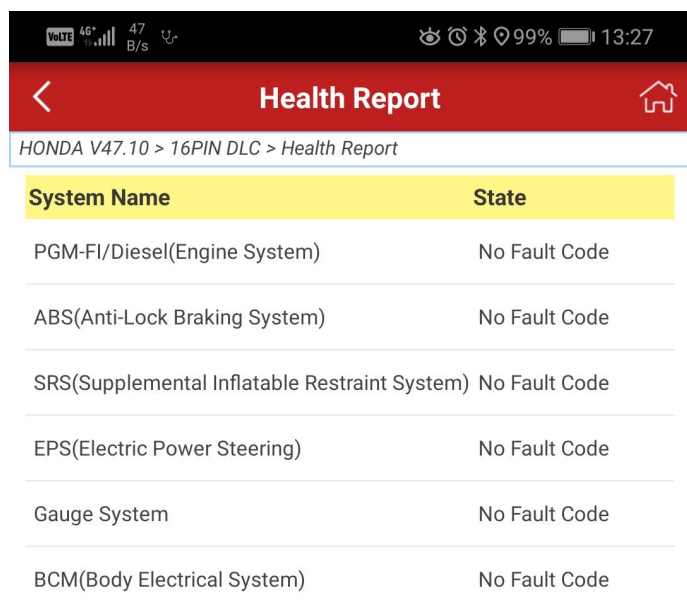
การวินิจฉัย CP 1

Health Report

HONDA V47.10 > 16PIN DLC > Health Report

System Name	State
PGM-FI/Diesel(Engine System)	No Fault Code
ABS(Anti-Lock Braking System)	No Fault Code
SRS(Supplemental Inflatable Restraint System)	No Fault Code
EPS(Electric Power Steering)	No Fault Code
Gauge System	No Fault Code
BCM(Body Electrical System)	No Fault Code
