U-Car Grading Report

U-car Grading Report

รุ่น	HONDA JAZZ 1.5 V		
สี	White	หมายเลขทะเบียน (Plate number)	1กก1179
รุ่นปี	2012	เลขไมล์	174,141กม.
แบบ	เลขตัวถัง	MRHGE8850CP212101

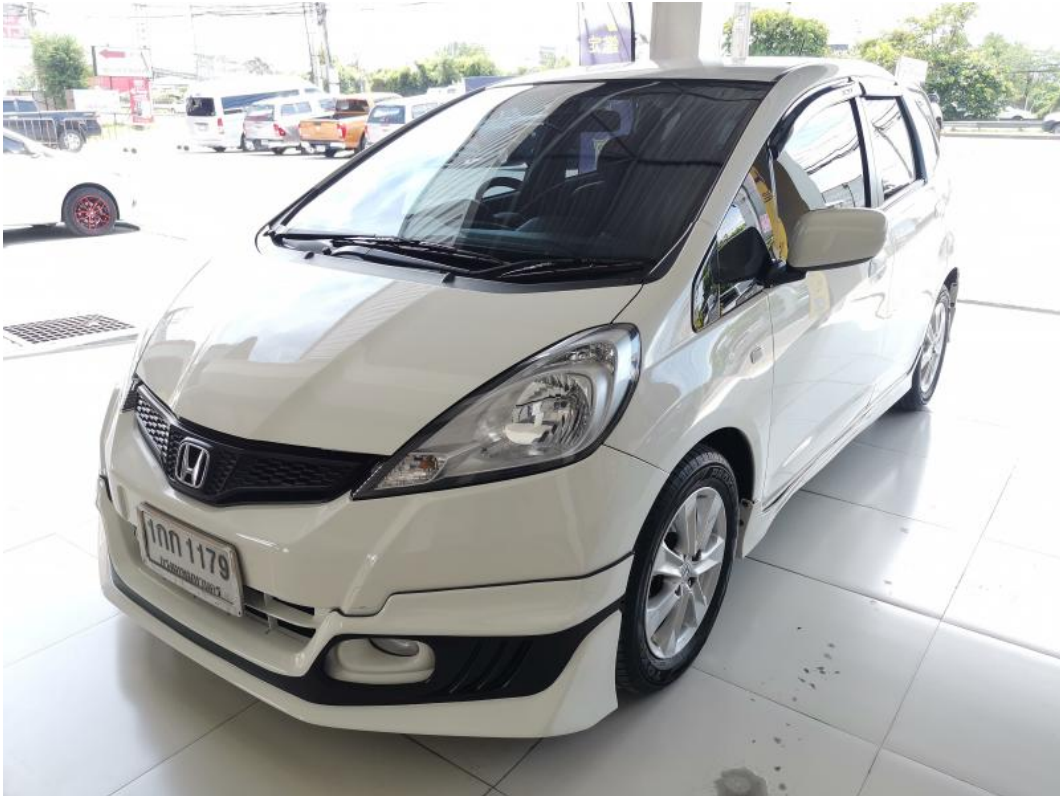
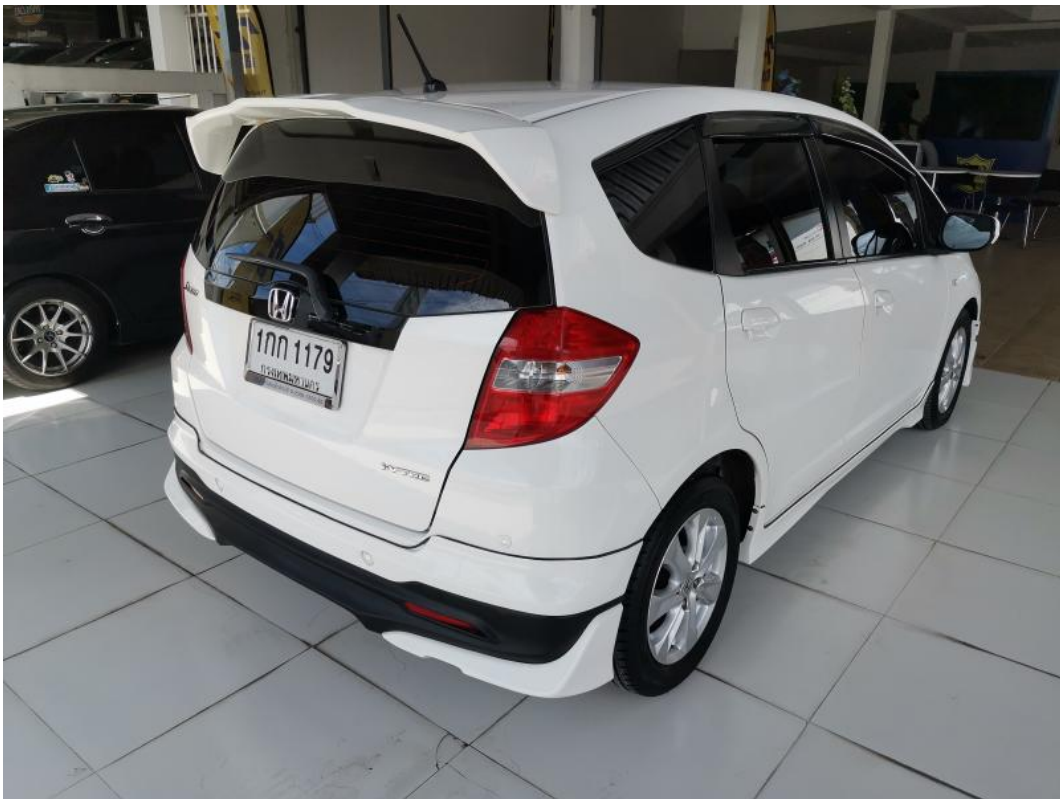
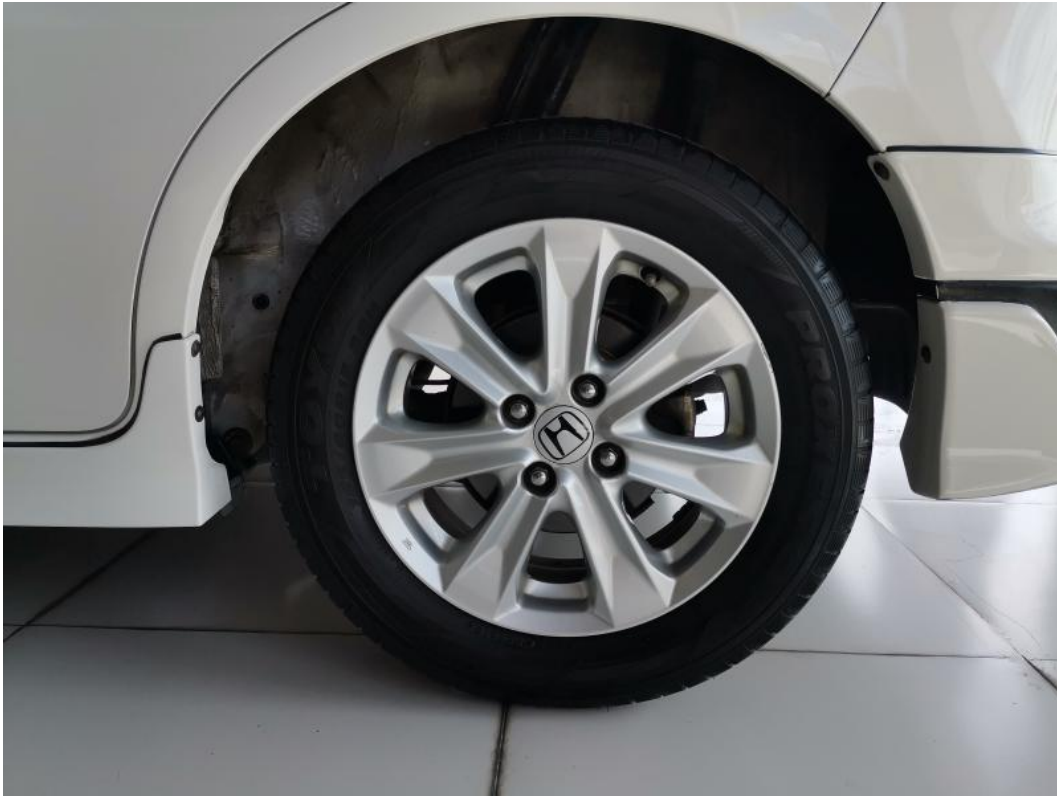
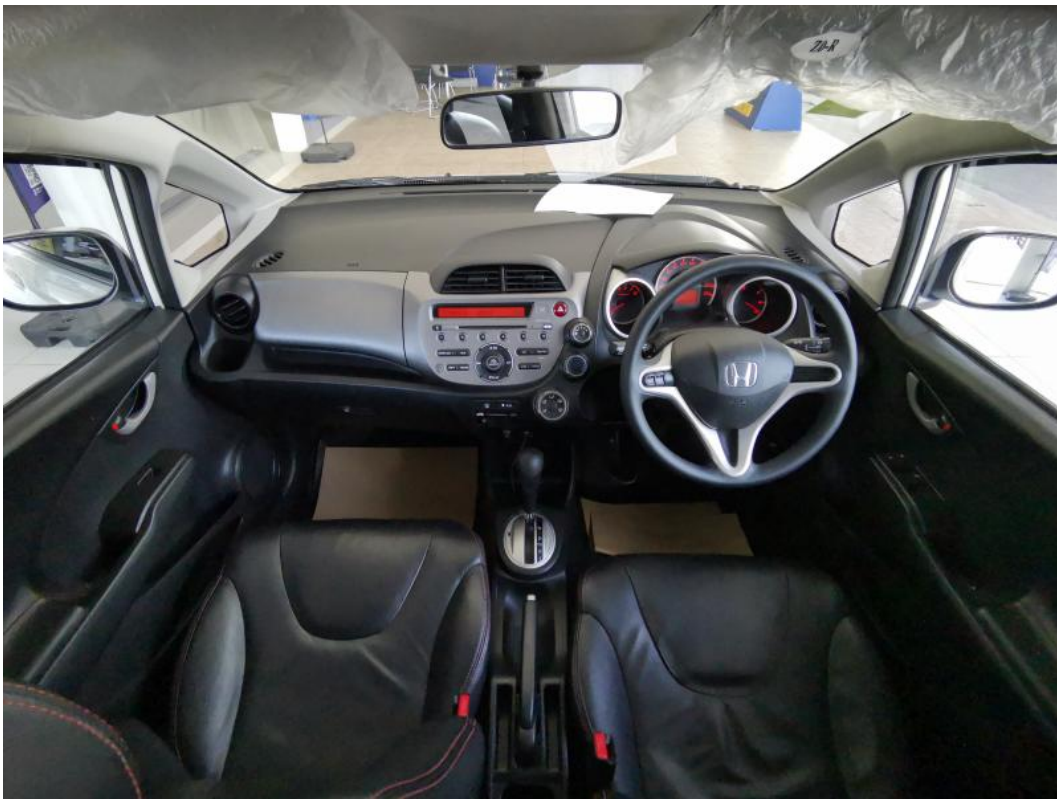
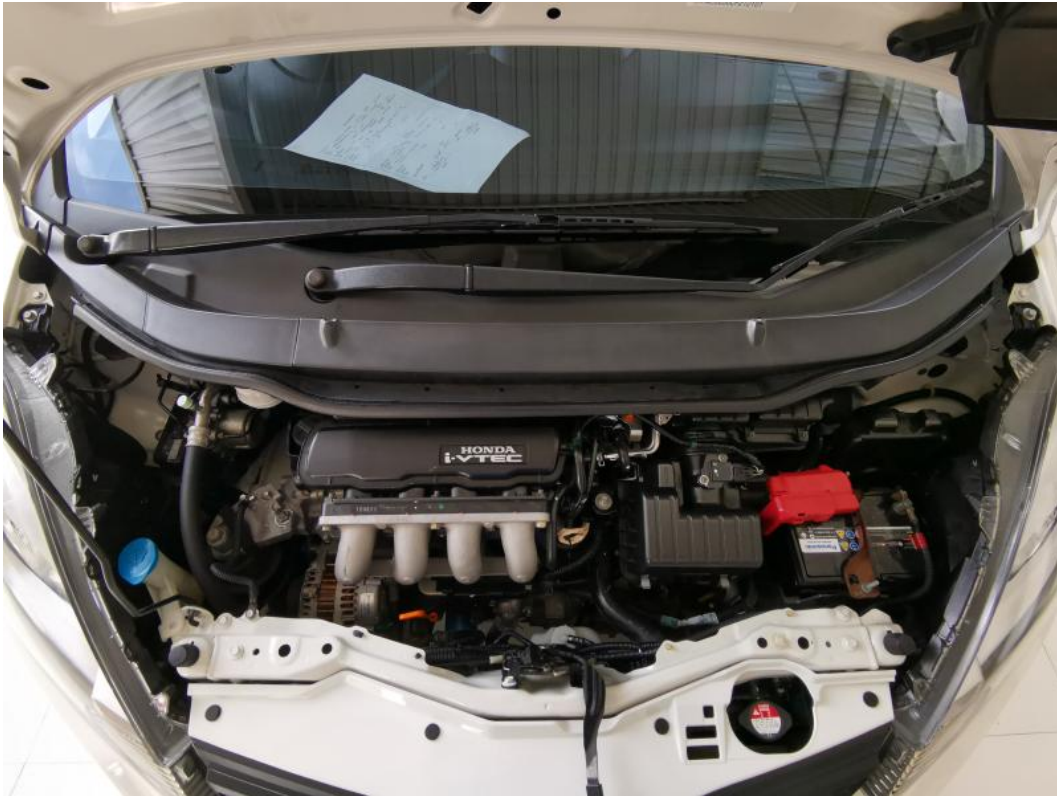
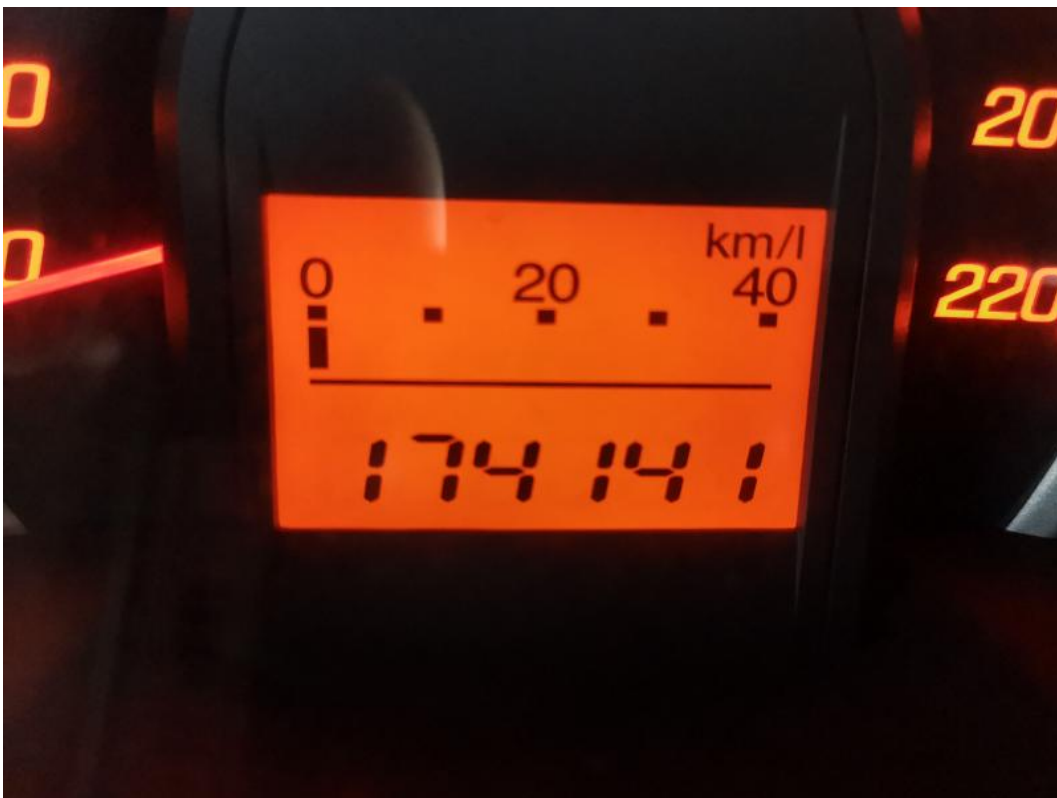
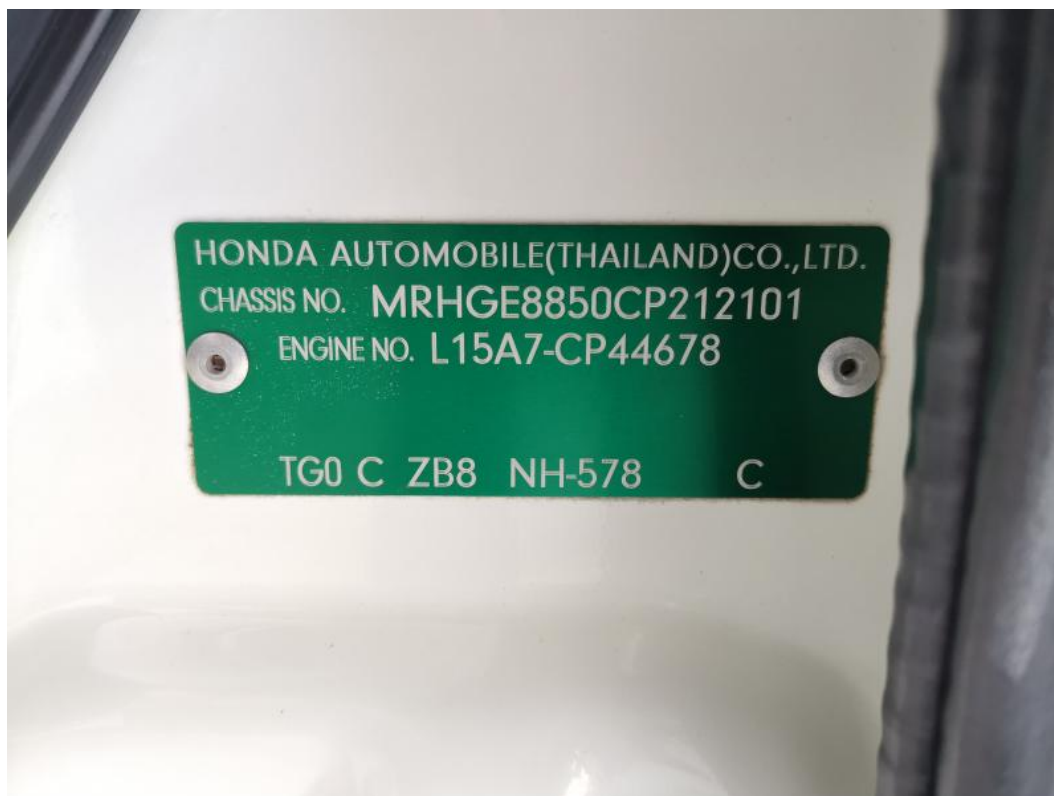
<p>Front left fender ★★★★★</p> <p>Front left tire, alloy wheel, wheel cover รื่องยางระดับ 7 ★★★★★</p> <p>Front left door ★★★★★</p> <p>Left side step / side spoiler ★★★★★</p> <p>Rear left door ★★★★★</p> <p>Left back tire, alloy wheel, wheel cover รื่องยางระดับ 7 ★★★★★</p> <p>Left back fender ★★★★★</p> <p>Roof ★★★★★</p> <p>Dashboard ★★★★★</p> <p>Front left seat ★★★★★</p> <p>Front and back left door trim ★★★★★</p> <p>Rear seat ★★★★★</p>		<p>Bonnet / hood ★★★★★</p> <p>Front bumper ★★★★★</p> <p>Front right fender ★★★★★</p> <p>Front right tire, alloy wheel, wheel cover รื่องยางระดับ 7 ★★★★★</p> <p>Front right door ★★★★★</p> <p>Right side step / side spoiler ★★★★★</p> <p>Rear right door ★★★★★</p> <p>Right back tire, alloy wheel, wheel cover รื่องยางระดับ 7 ★★★★★</p> <p>Right back fender ★★★★★</p> <p>Trunk lid / boot lid ★★★★★</p> <p>Back rear spoiler & under spoiler ★★★★★</p> <p>Back rear bumper ★★★★★</p> <p>Steering wheel ★★★★☆</p> <p>Front right seat ★★★★☆</p> <p>Front and back right door trim ★★★★★</p> <p>Console ★★★★★</p> <p>Luggage room ★★★★★</p>	<p>Reinforcement and crash box replace [บันทึก] Radiator core support ฟันสี มี Right Bonnet Inner Panel ฟันสี มี Radiator core support เปลี่ยน มี Radiator core support ความเสียหาย มี</p> <p>[หน้าต่าง] กระจกหน้ารถ หินกระเด็น บางส่วน</p> <p>[ภายใน] ห้องของ สกปรก,รอยขีดข่วน บางส่วน การขัดสี รอยย่น,รอยขีดข่วน มี ตกแต่งอื่นๆ รอยขีดข่วน บางส่วน Headliner รอยย่น SS ตกแต่งอื่นๆ รอยย่น SS</p>

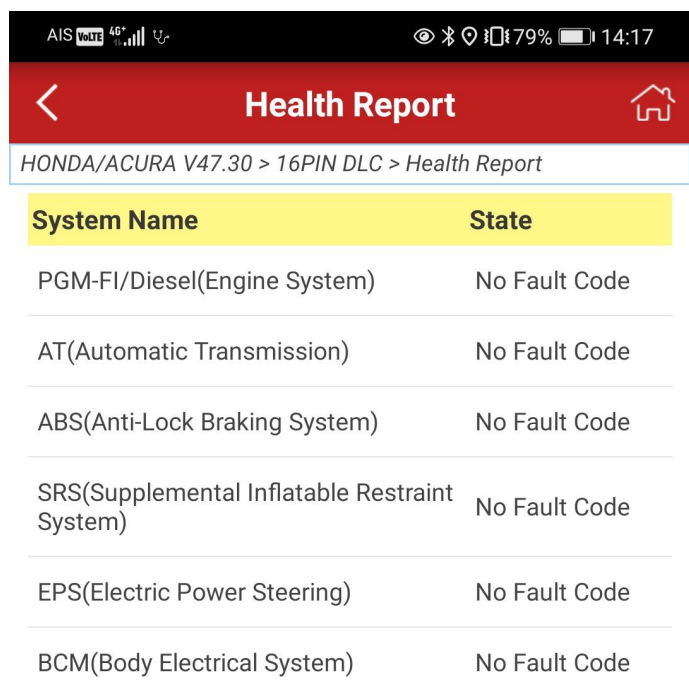
Health Report

HONDA/ACURA V47.30 > 16PIN DLC > Health Report

System Name	State
PGM-FI/Diesel(Engine System)	No Fault Code
AT(Automatic Transmission)	No Fault Code
ABS(Anti-Lock Braking System)	No Fault Code
SRS(Supplemental Inflatable Restraint System)	No Fault Code
EPS(Electric Power Steering)	No Fault Code
BCM(Body Electrical System)	No Fault Code
