U-Car Grading Report

รายงานผลการตรวจเช็คสภาพรถยนต์
ภายใต้การดูแลของสมาคมการประเมินสภาพรถยนต์ประเทศไทย

รุ่น	NISSAN NAVARA 2.5 SE EXTENDED CAB		
สี	Silver	หมายเลขทะเบียน (Plate number)	บษ3236
รุ่นปี	2009	เลขไมล์	174,530กม.
แบบ	เลขตัวถัง	MNTBCGD40Z0038656

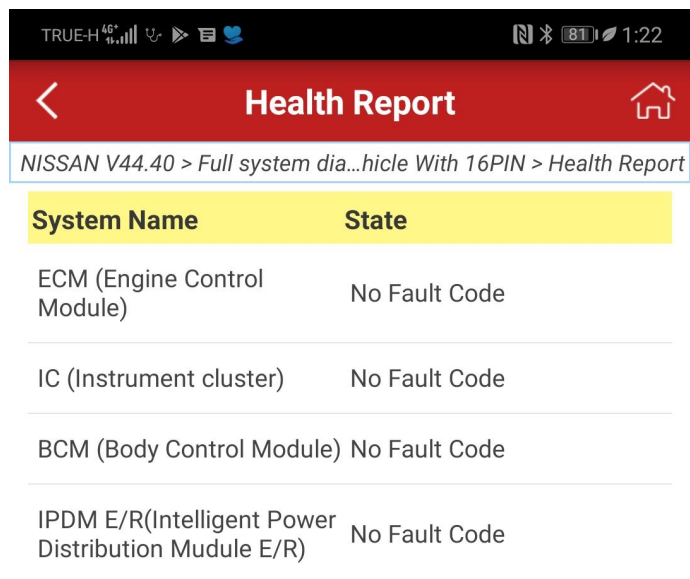
การวินิจฉัย CP 1

Health Report

System Name	State
ECM (Engine Control Module)	No Fault Code
IC (Instrument cluster)	No Fault Code
BCM (Body Control Module)	No Fault Code
IPDM E/R(Intelligent Power Distribution Mudule E/R)	No Fault Code

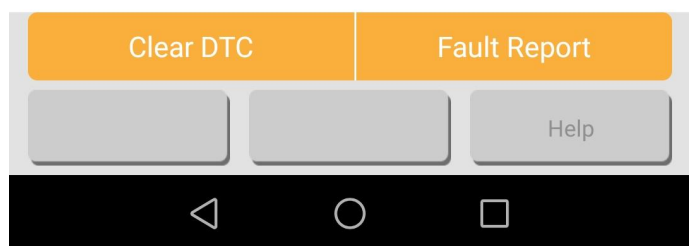
การวินิจฉัย CP 2

Clear DTC Fault Report
