U-Car Grading Report

รายงานผลการตรวจเช็คสภาพรถยนต์
ภายใต้การดูแลของสมาคมการประเมินสภาพรถยนต์ประเทศไทย

รุ่น	ISUZU MU-X 1.9		
สี	แดง	หมายเลขทะเบียน (Plate number)	2ขอ7291
รุ่นปี	2019	เลขไมล์	103,561กม.
แบบ	เลขตัวถัง	MP1TFR87GKT003324	
หมายเหตุ

เครื่องยนต์	สภาพดี
วันที่ตรวจสอบ	2024/6/14
สาขา	Auto Villa
ที่อยู่	สวนหลวง กรุงเทพมหานคร

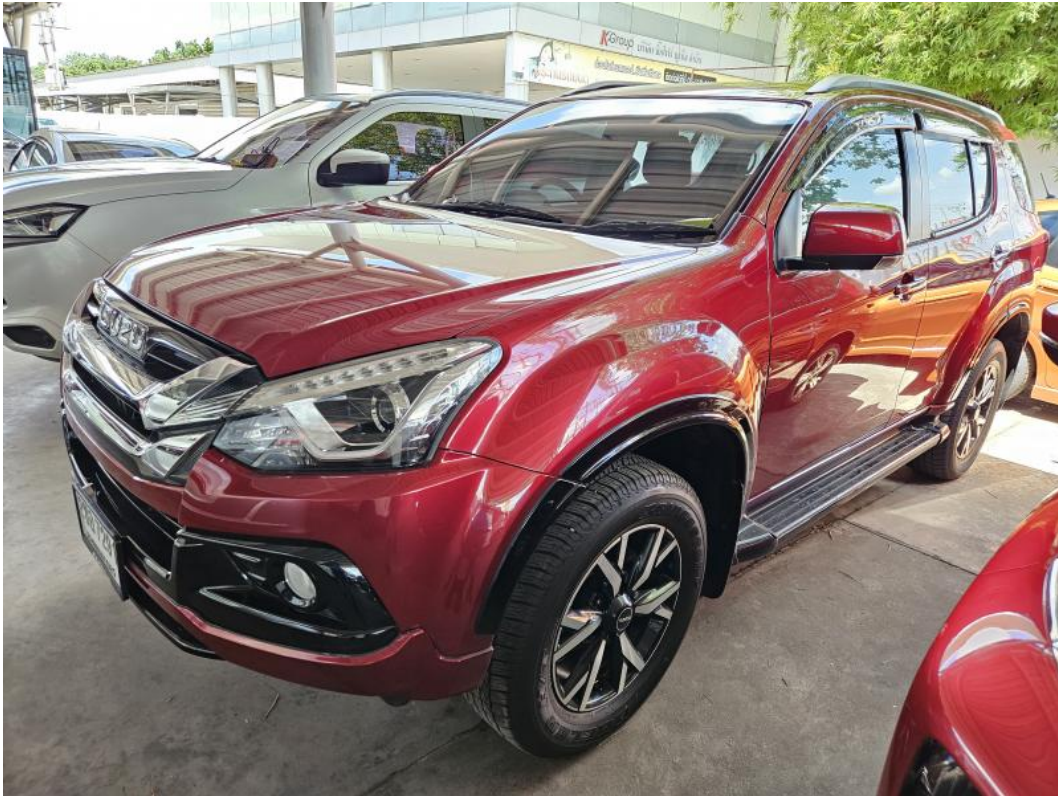
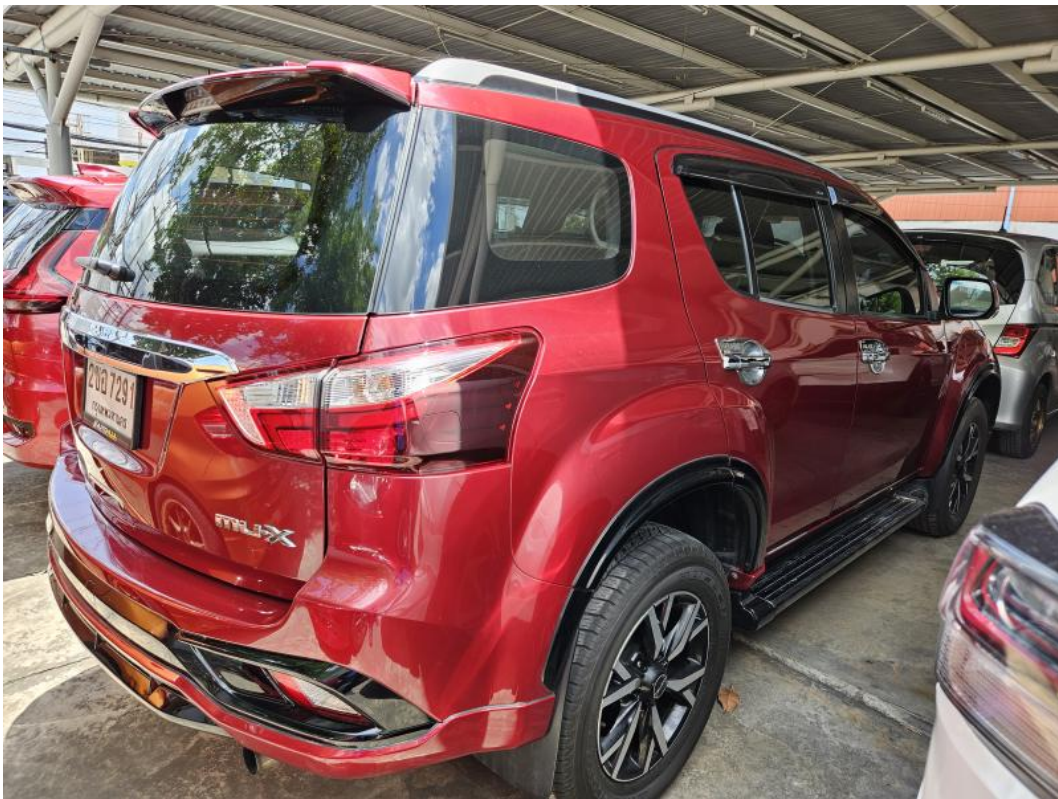
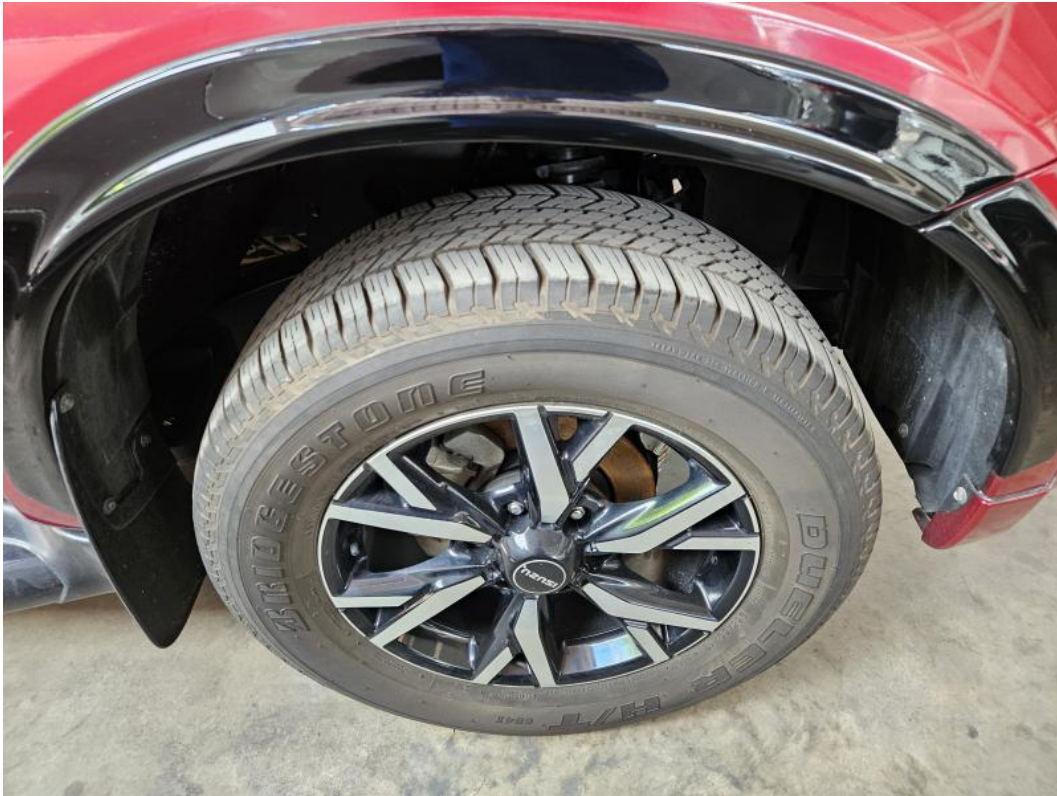
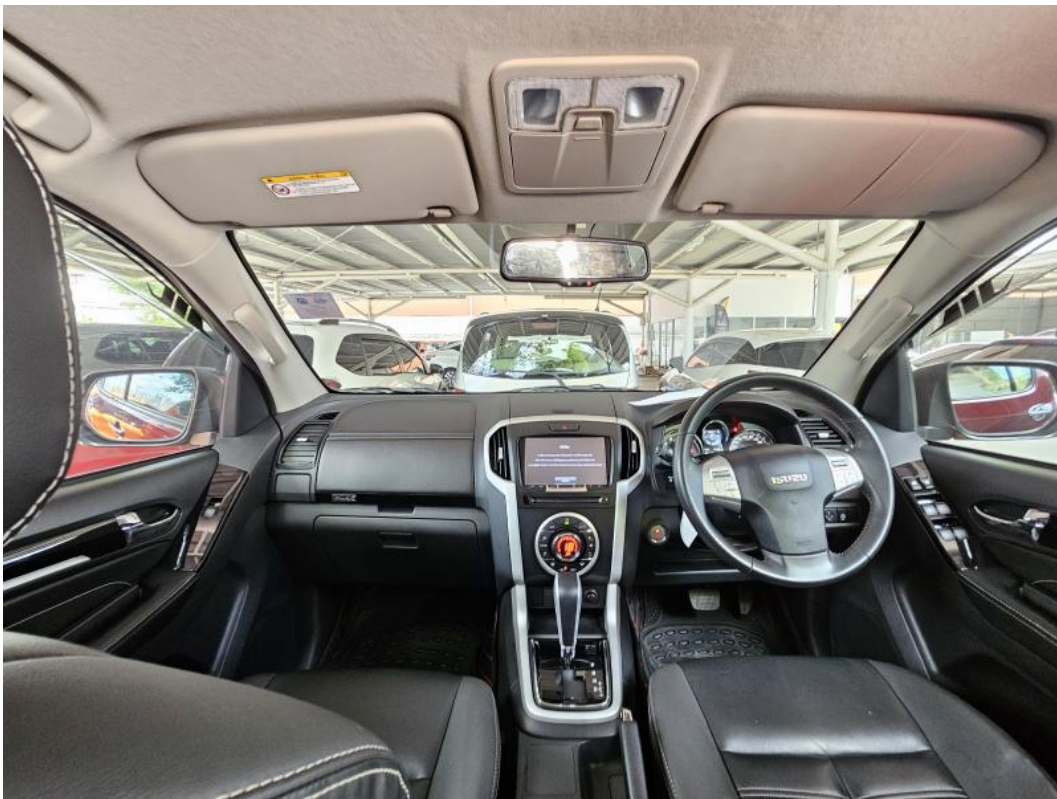
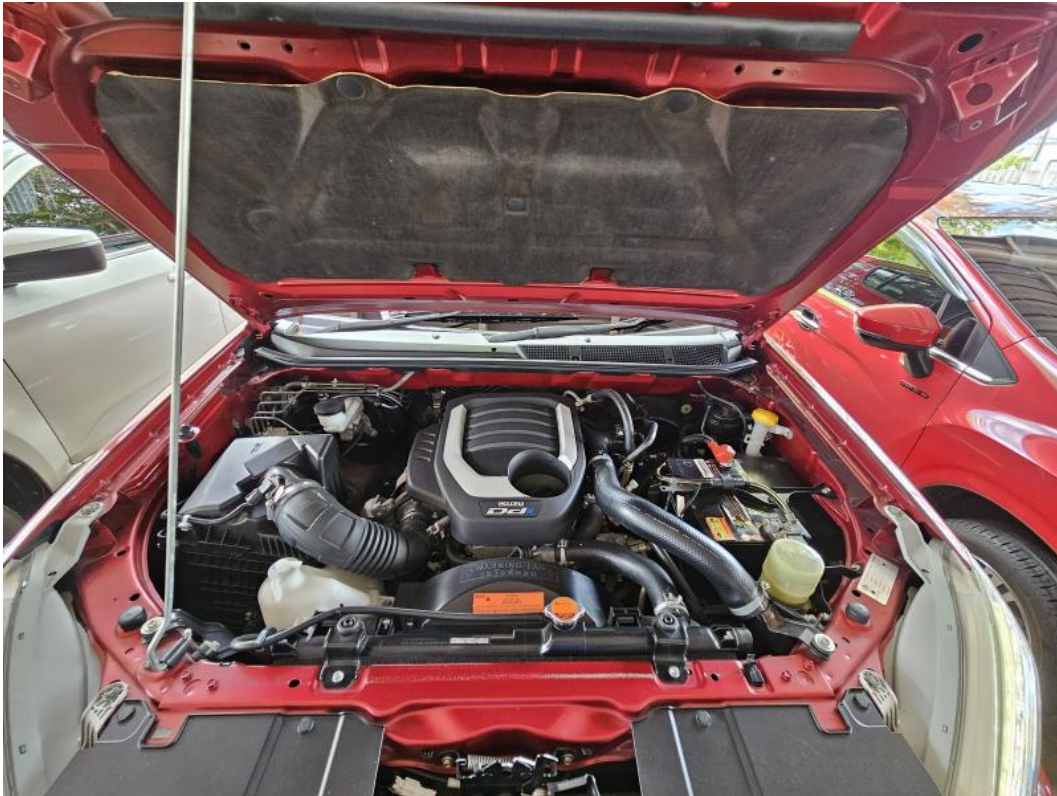
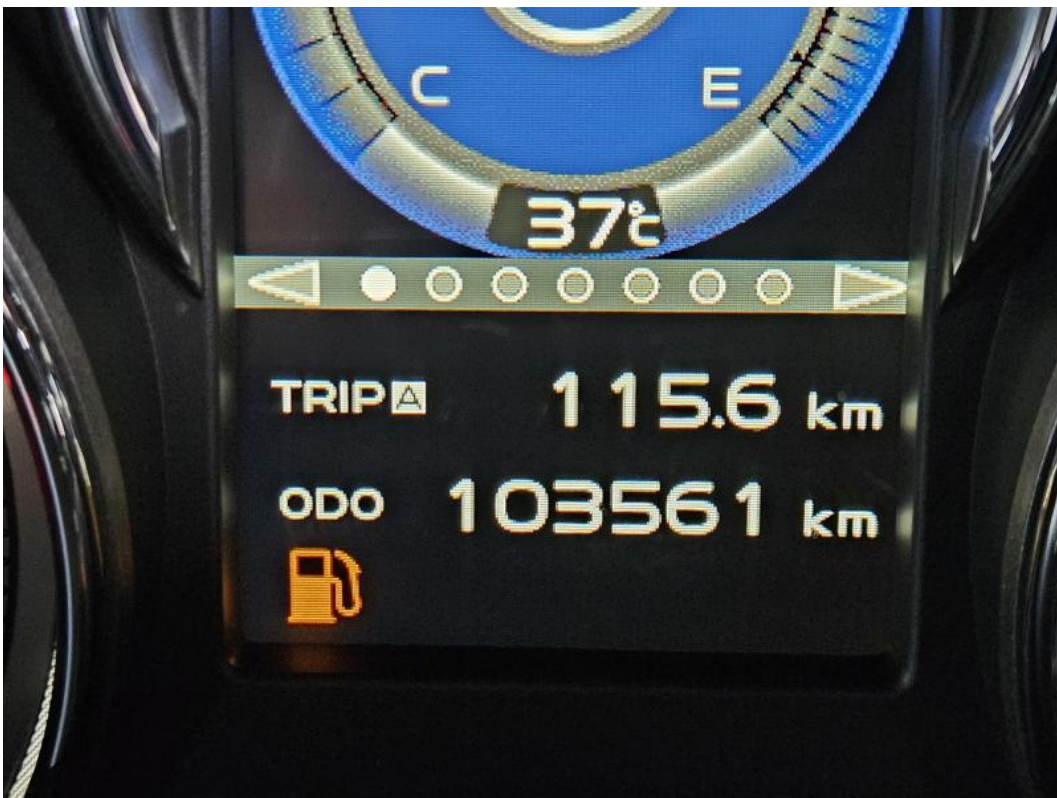
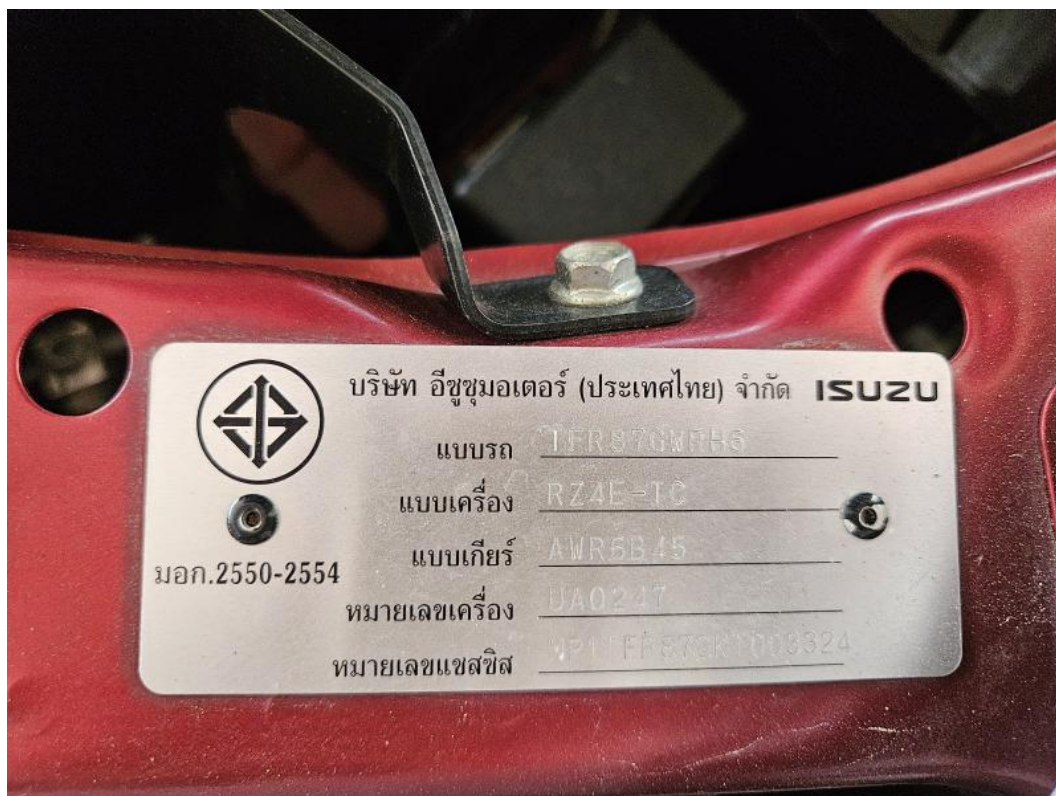
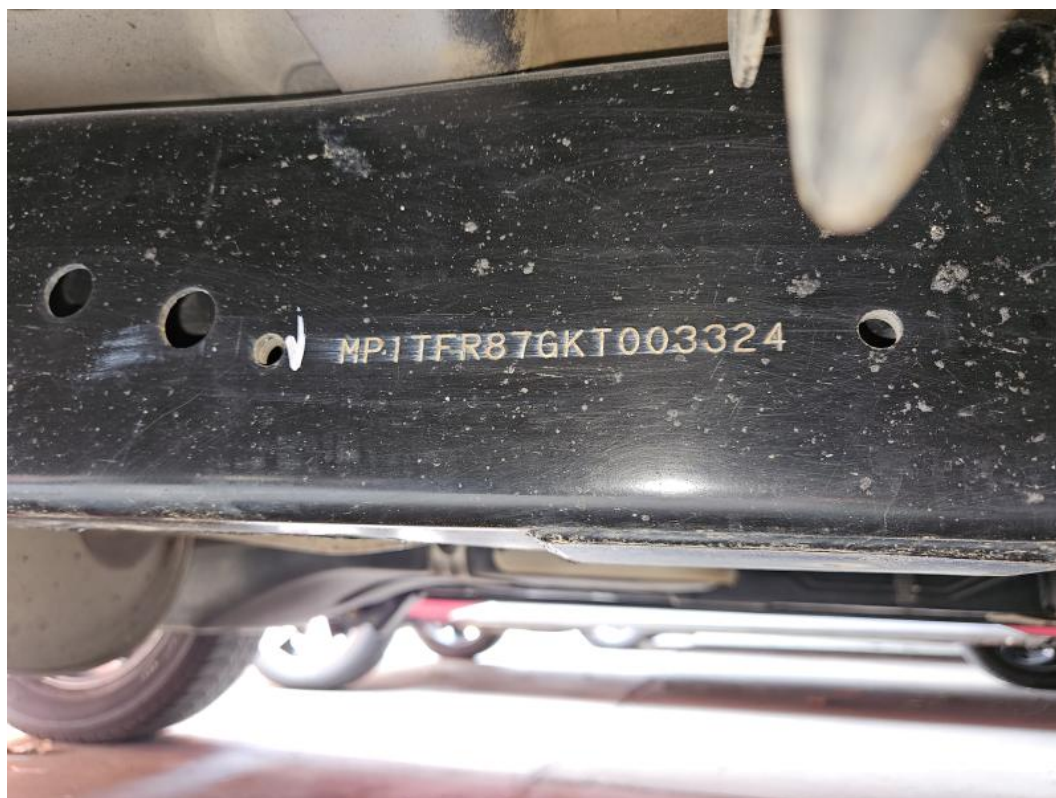
Front left fender ★★★★★	Bonnet / hood ★★★★★	Front bumper ★★★★★	Front right fender ★★★★★	ฝาปิดท้าย/ฝากระบะโปรงหลัง เปลี่ยน [หน้าต่าง] กระบอกน้ำรด แดก เล็ก [ภายใน] ผ้าหลังคา ทรายบ กลาง
Front left tire, alloy wheel, wheel cover ร่องยางระดับ 9 ★★★★★			Front right tire, alloy wheel, wheel cover ร่องยางระดับ 9 ★★★★★	
Front left door ★★★★★			Front right door ★★★★★	
Left side step / side spoiler ★★★★★			Right side step / side spoiler ★★★★★	
Rear left door ★★★★★			Rear right door ★★★★★	
Left back tire, alloy wheel, wheel cover ร่องยางระดับ 9 ★★★★★			Right back tire, alloy wheel, wheel cover ร่องยางระดับ 9 ★★★★★	
Left back fender ★★★★★			Right back fender ★★★★★	
Roof ★★★★★	Trunk lid / boot lid ★★★★★	Back rear spoiler & under spoiler ★★★★★	Back rear bumper ★★★★★	
Dashboard ★★★★★		Steering wheel ★★★★★		
Front left seat ★★★★★		Front right seat ★★★★☆☆		
Front and back left door trim ★★★★★		Front and back right door trim ★★★★★

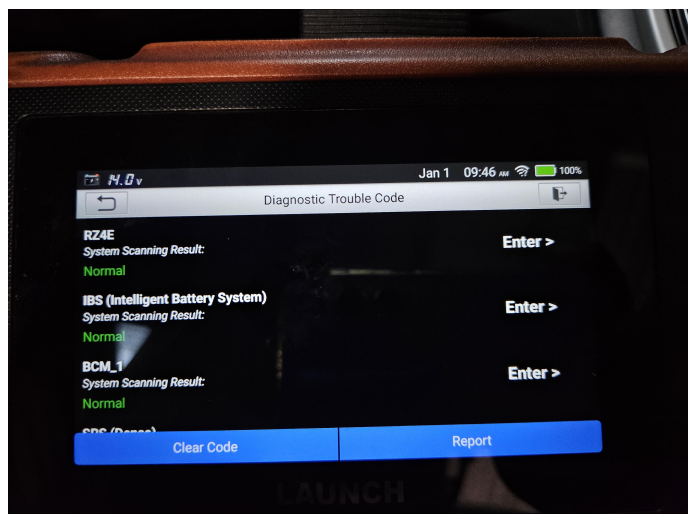
การวินิจฉัย CP 1

การวินิจฉัย CP 2
