U-Car Grading Report

U-car Grading Report

รุ่น	TOYOTA VIOS 1.5 E		
สี	Brown	หมายเลขทะเบียน (Plate number)	2กฐ7598
รุ่นปี	2013	เลขไมล์	87,619กม.
แบบ	เลขตัวถัง	MR2BT9F3801015936	
หมายเหตุ	ทำสีใหม่ด้วยสีเดิม

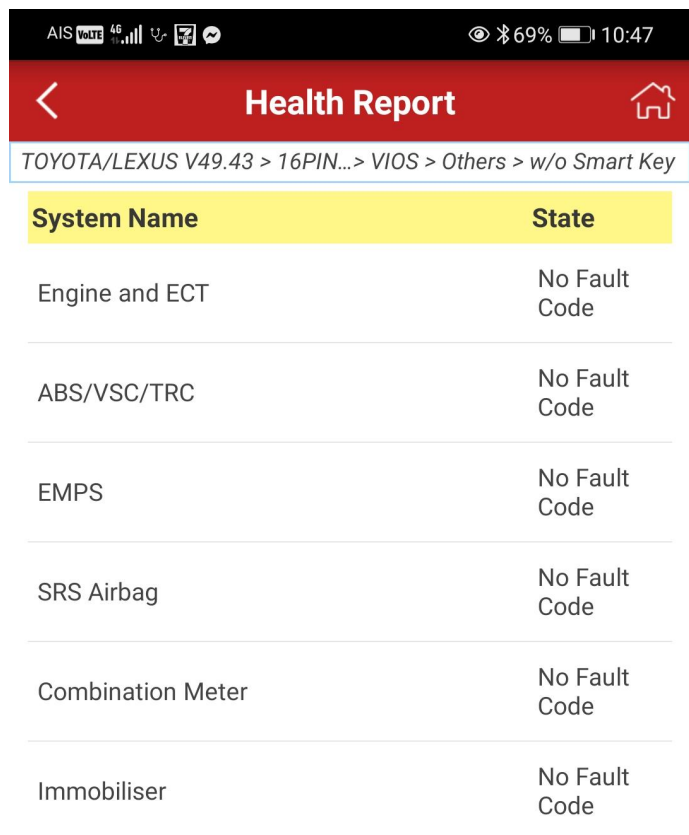
Health Report

TOYOTA/LEXUS V49.43 > 16PIN... > VIOS > Others > w/o Smart Key

System Name	State
Engine and ECT	No Fault Code
ABS/VSC/TRC	No Fault Code
EMPS	No Fault Code
SRS Airbag	No Fault Code
Combination Meter	No Fault Code
Immobiliser	No Fault Code
