# U-Car Grading Report

หนังสือรับรอง โดย GOO INSPECTION

| รุ่น | NISSAN JUKE 1.6 | | |
| รุ่นปี | 2014 | เลขไมล์ | 105,297กม. |

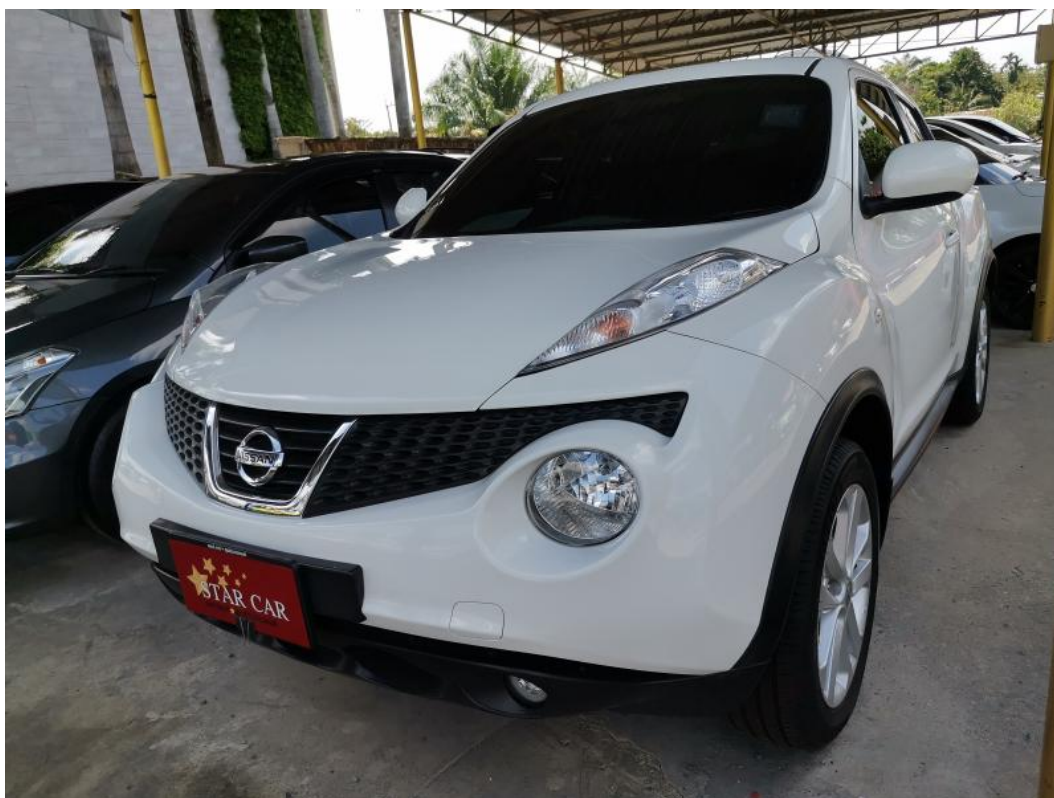
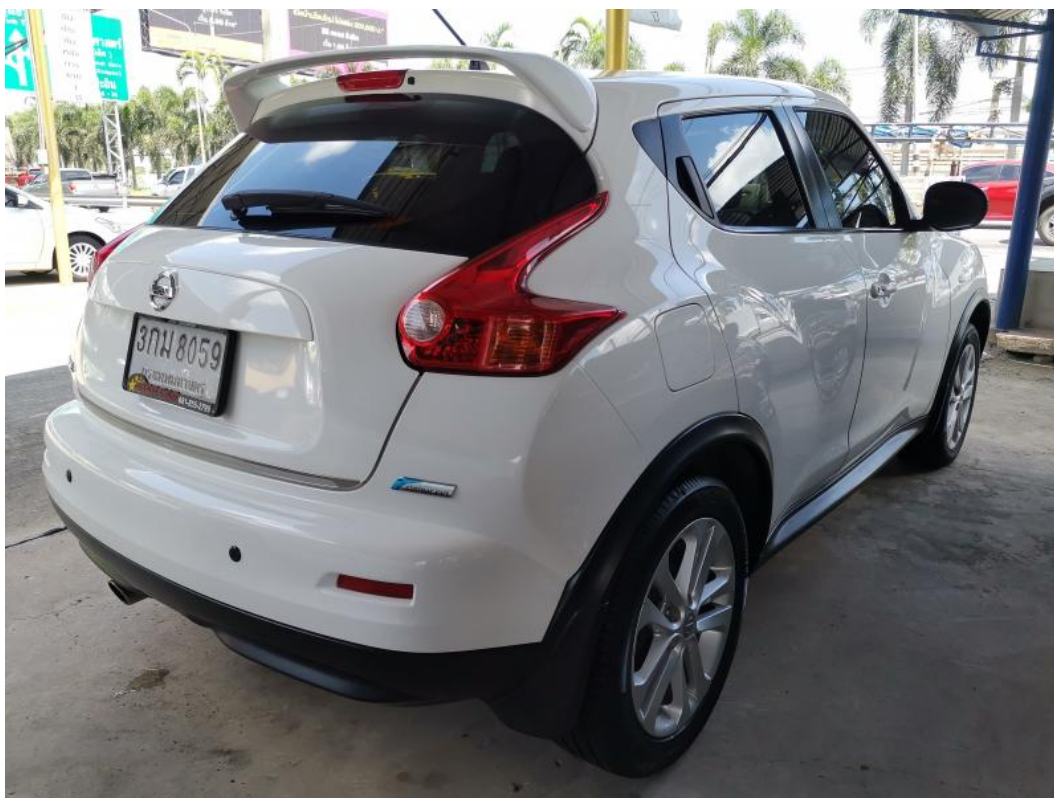
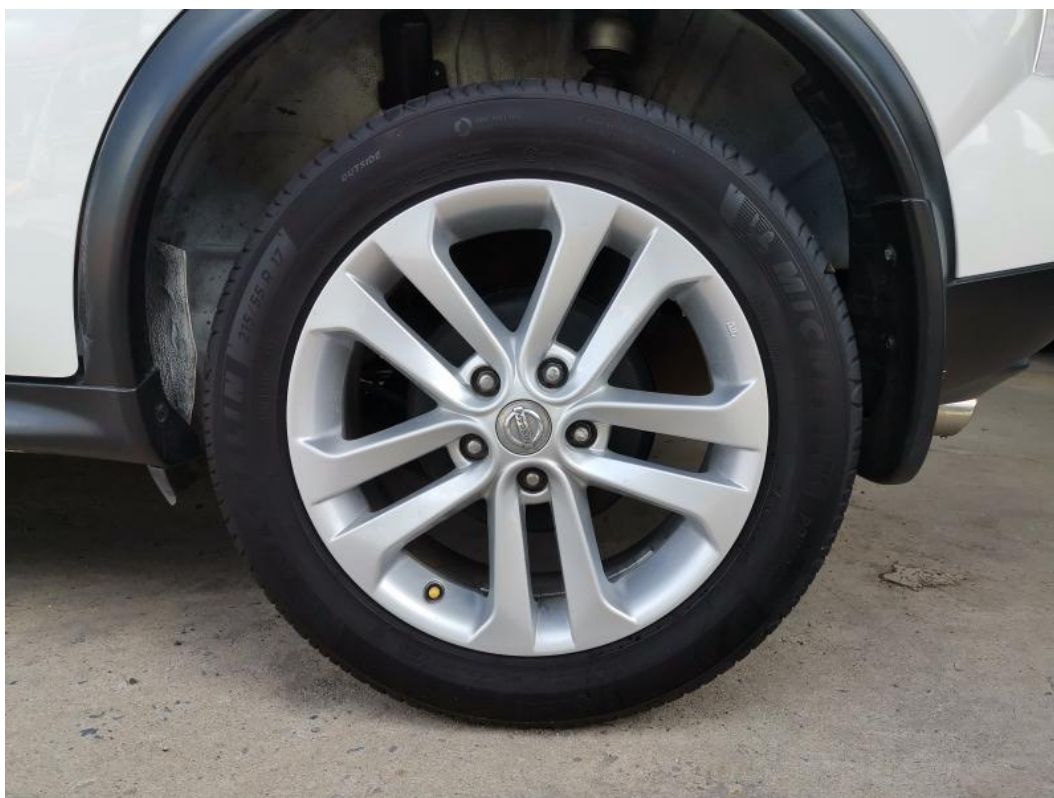
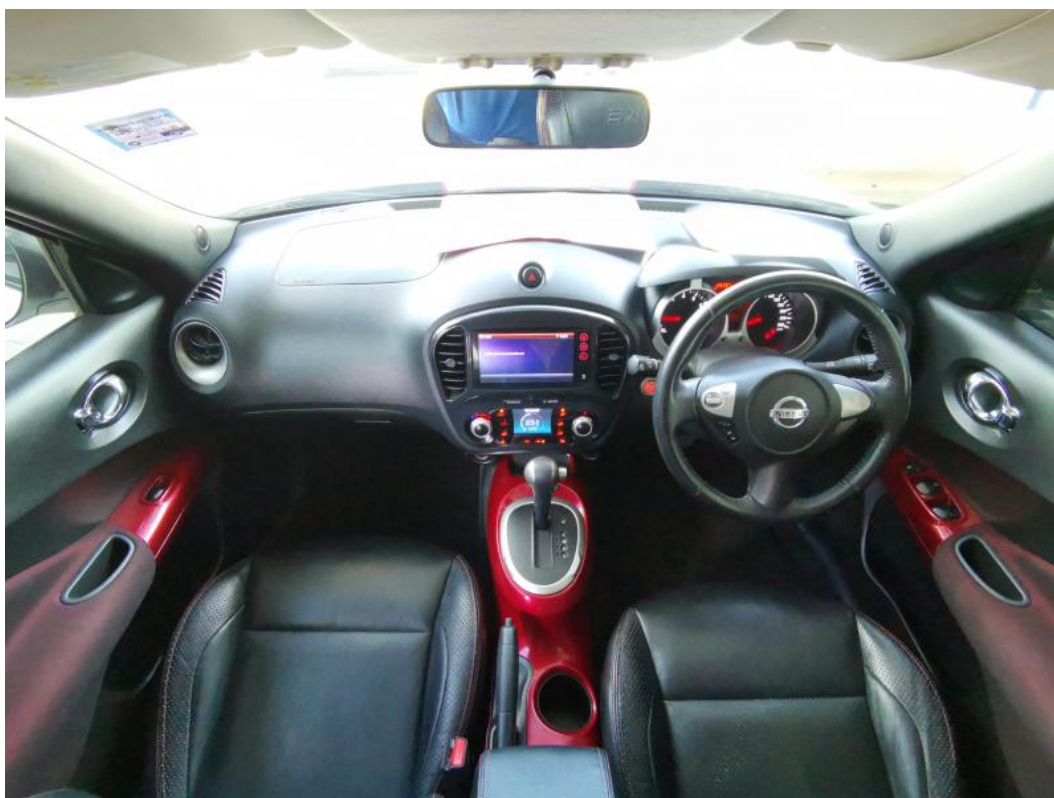
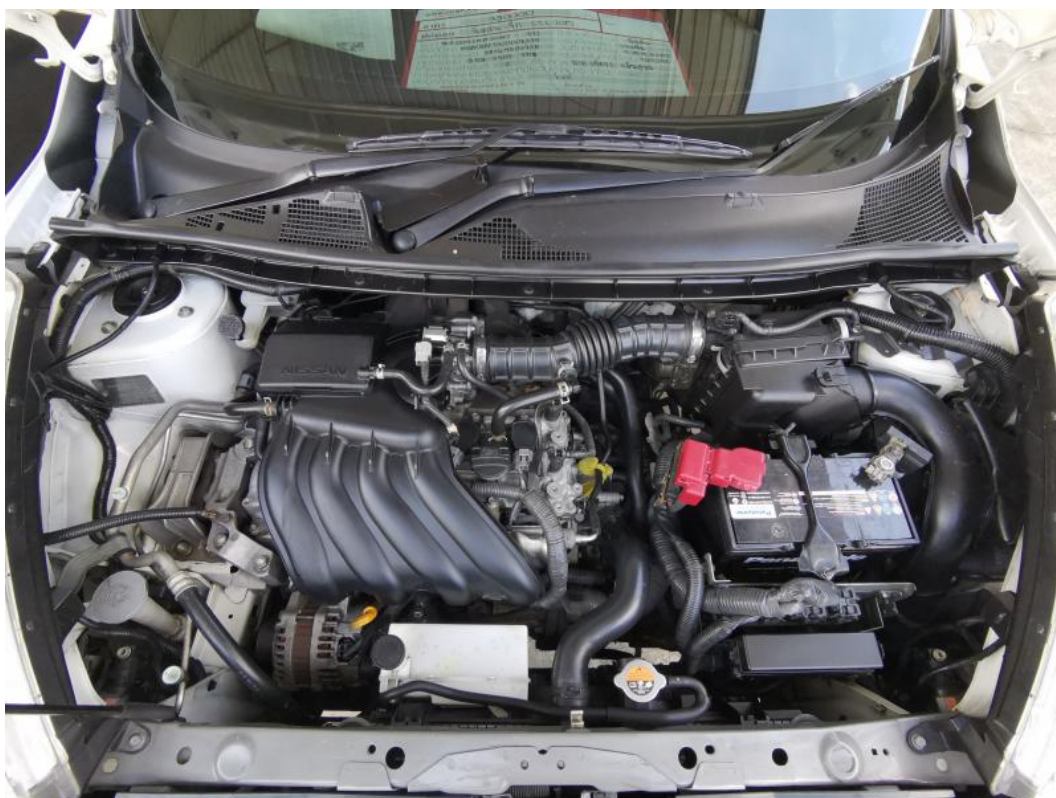
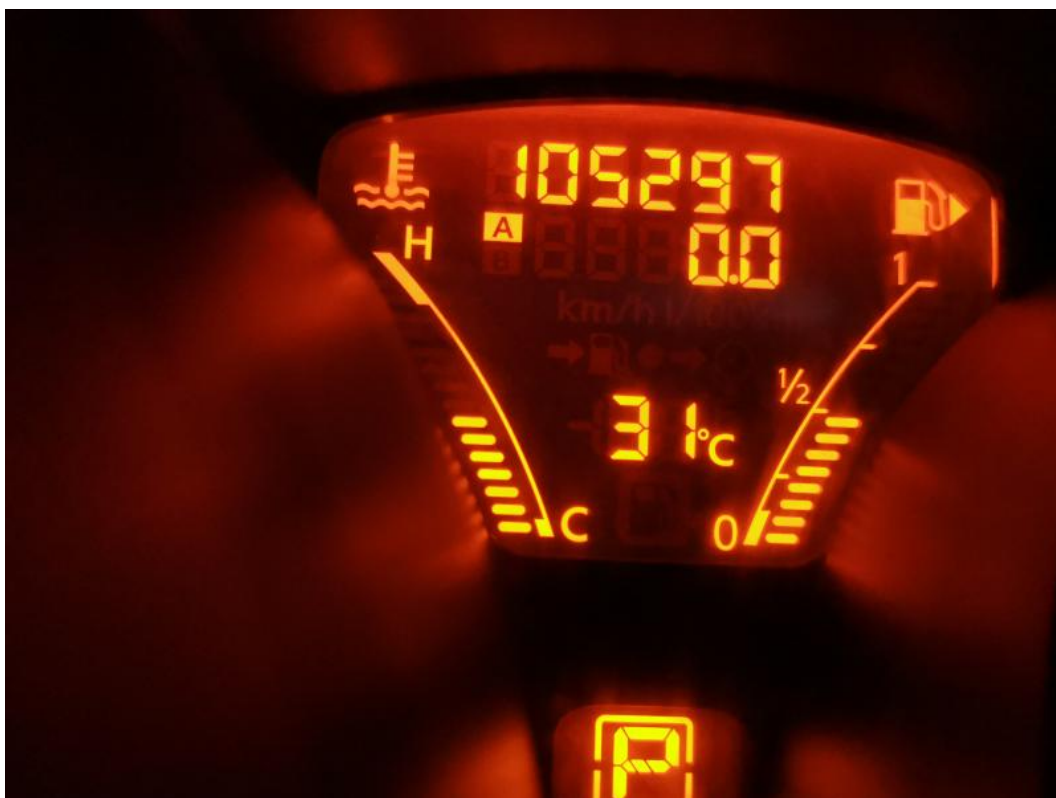
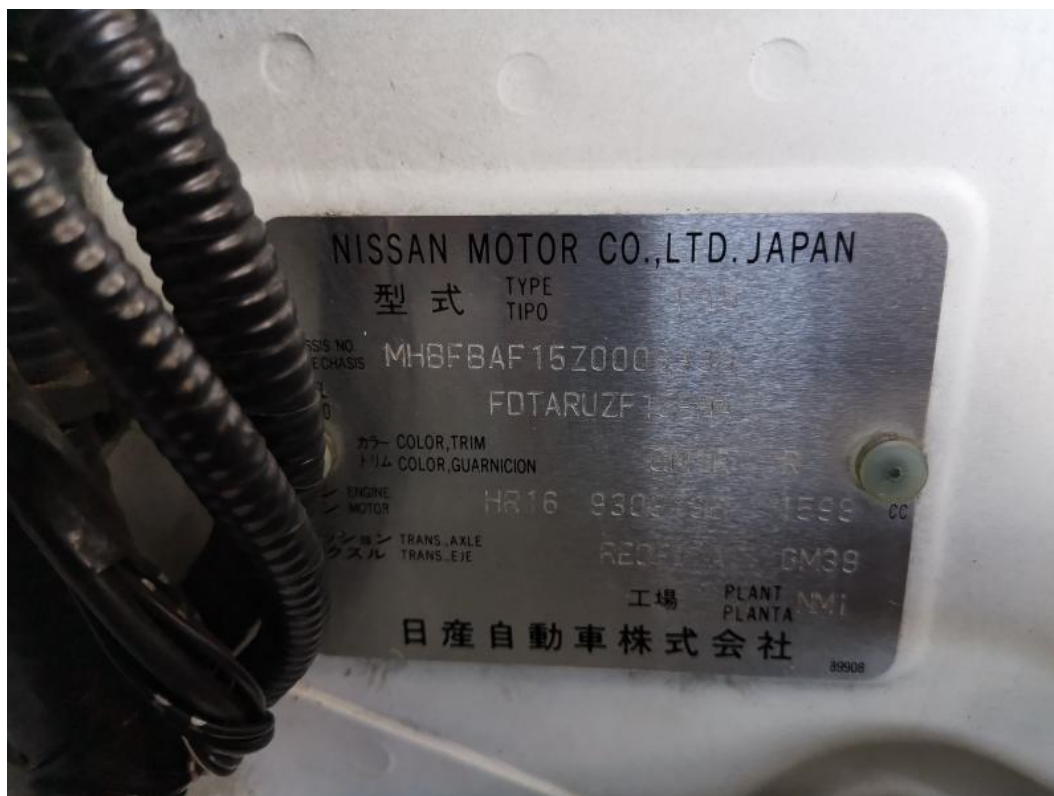
กระจกหน้ารถ หินกระเด็น บางส่วน

ห้องของ สกปรก รอยขีดข่วน บางส่วน

ตกแต่งอื่นๆ รอยขีดข่วน บางส่วน

ตกแต่งอื่นๆ รอยย่น SS

Headliner รอยย่น M
