# U-Car Grading Report

# U-car Grading Report

| รุ่น | TOYOTA REVO 24 | | |
| รุ่นปี | 2018 | เลขไมล์ | 274,839กม. |

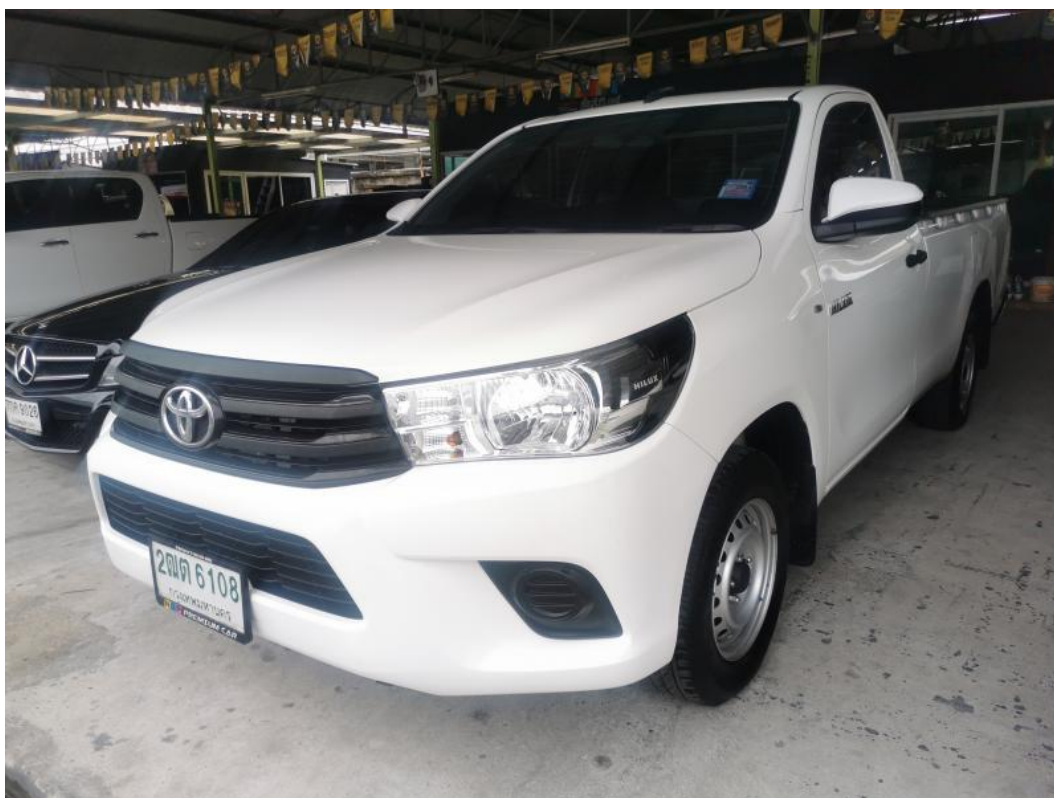
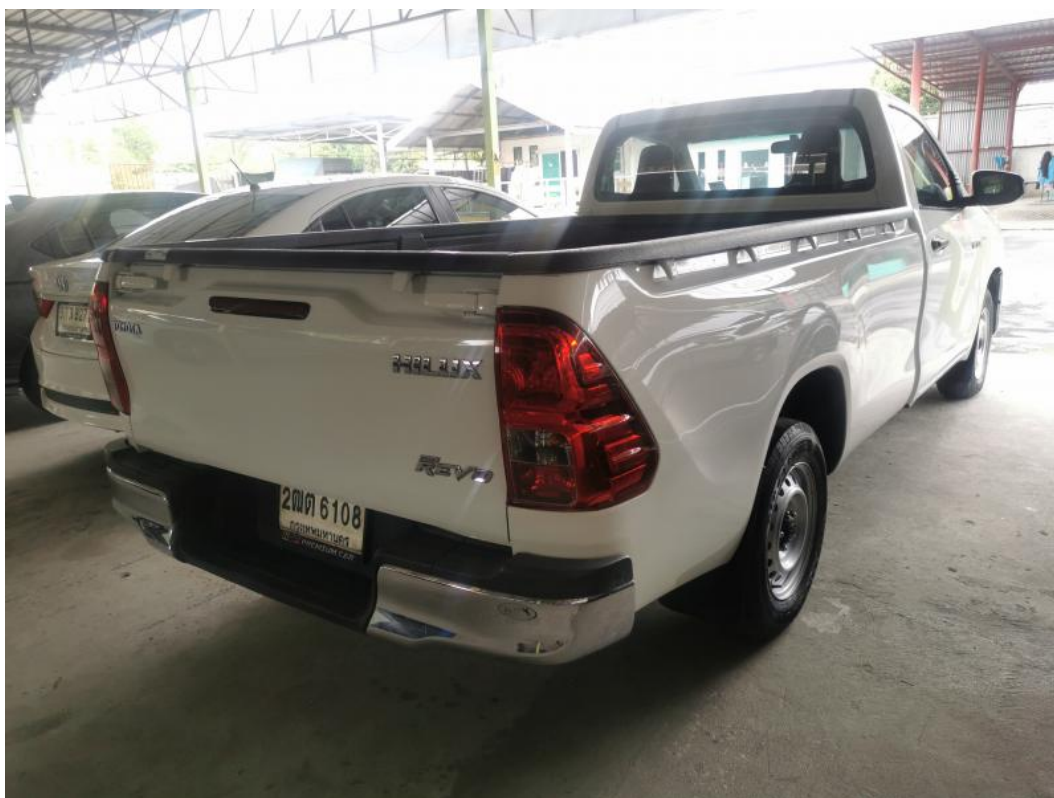
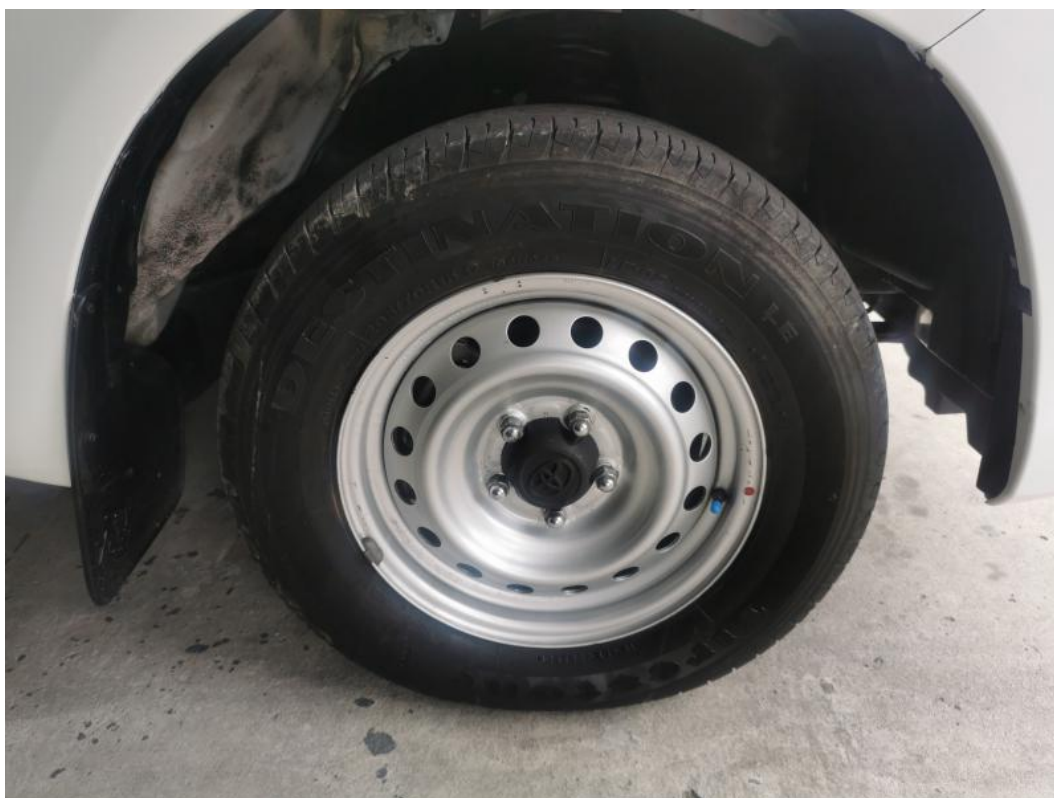
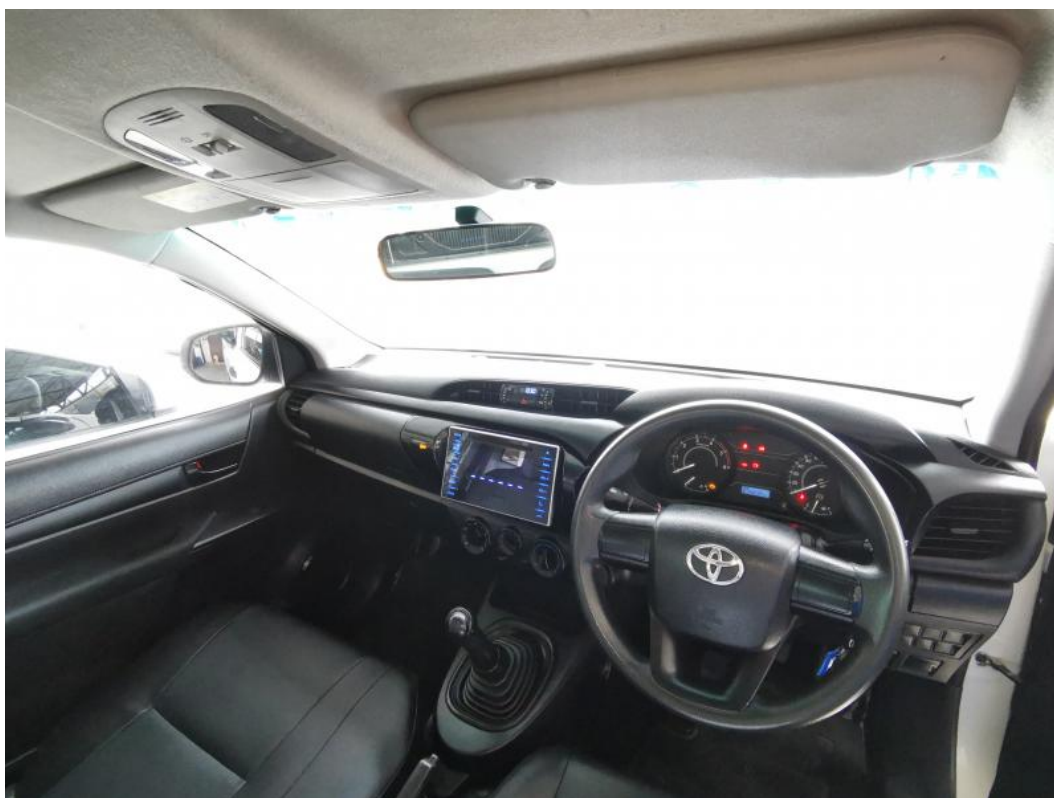
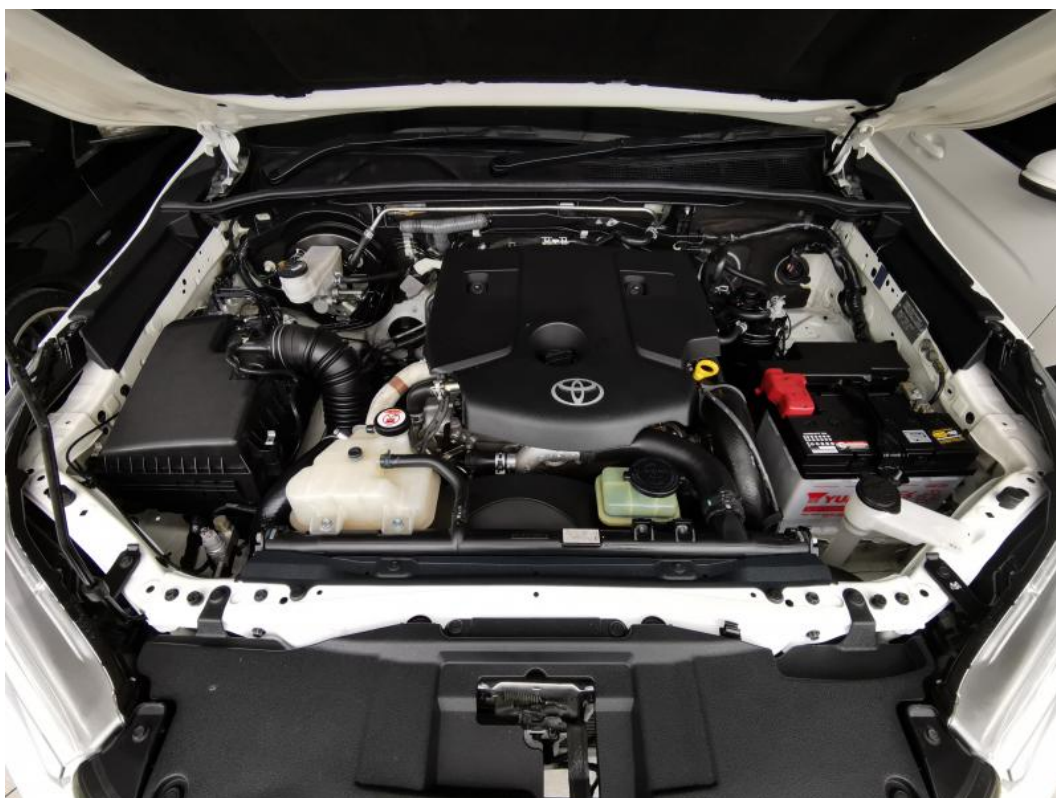
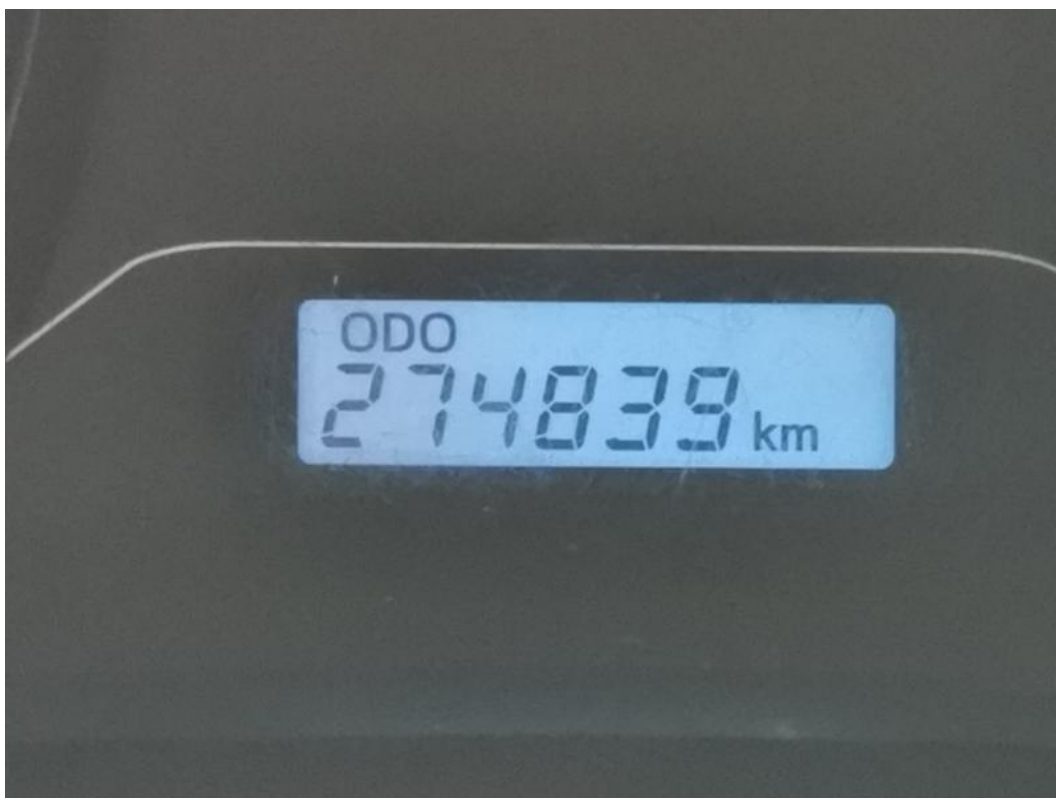
การวินิจฉัย CP 1

| System Name | State |
| Engine and ECT | No Fault Code |
| Cruise Control | No Fault Code |
| ABS/VSC/TRC | No Fault Code |
| SRS Airbag | No Fault Code |
| Combination Meter | No Fault Code |
