# U-Car Grading Report

หนังสือรับรอง โดย GOO INSPECTION

| รุ่น | TOYOTA REVO 2.8 | | |

| วันที่ตรวจสอบ | 2021/3/31 |

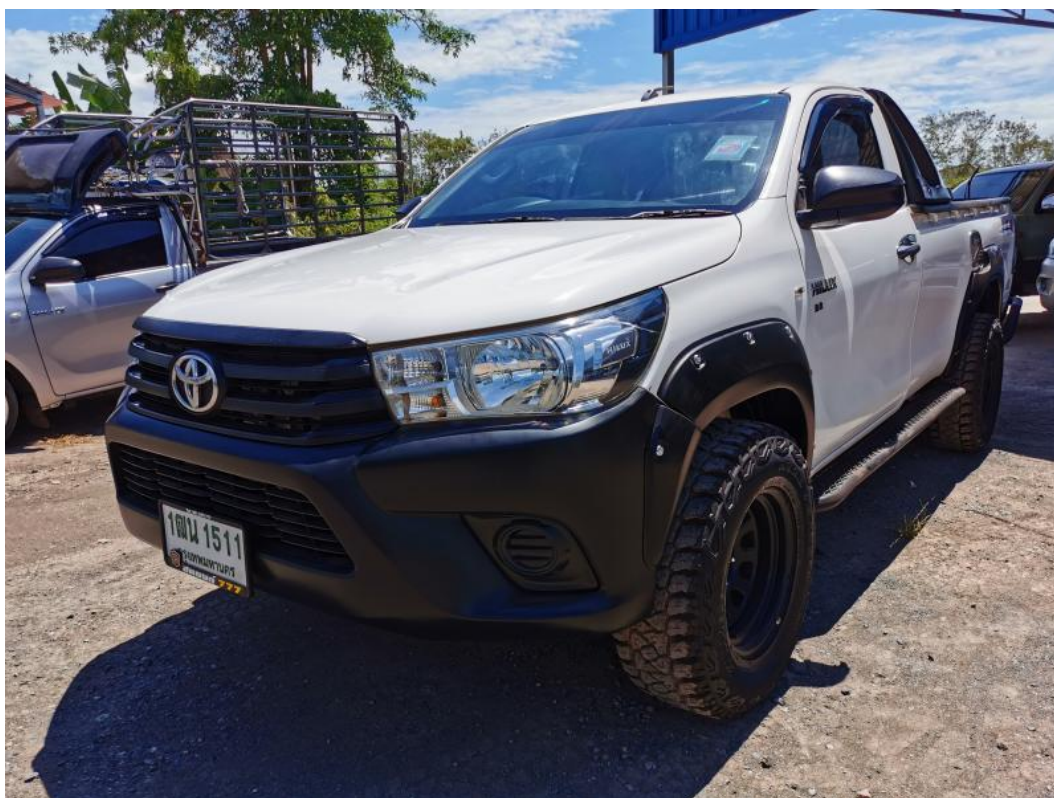
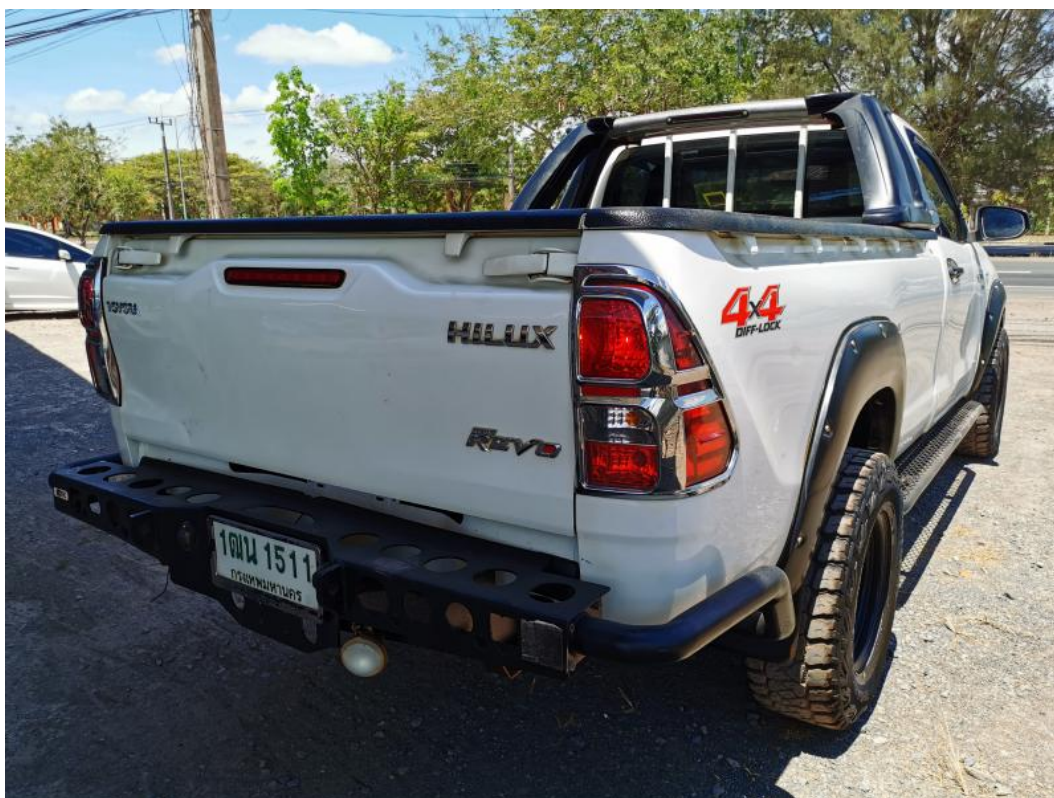
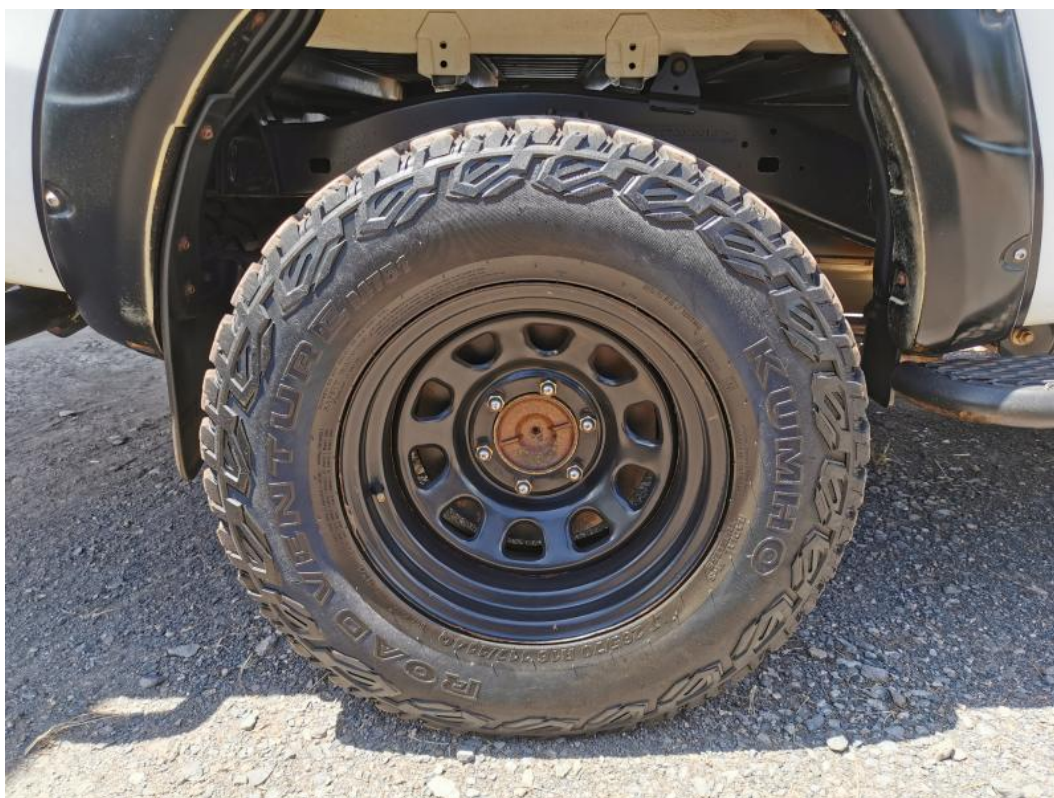
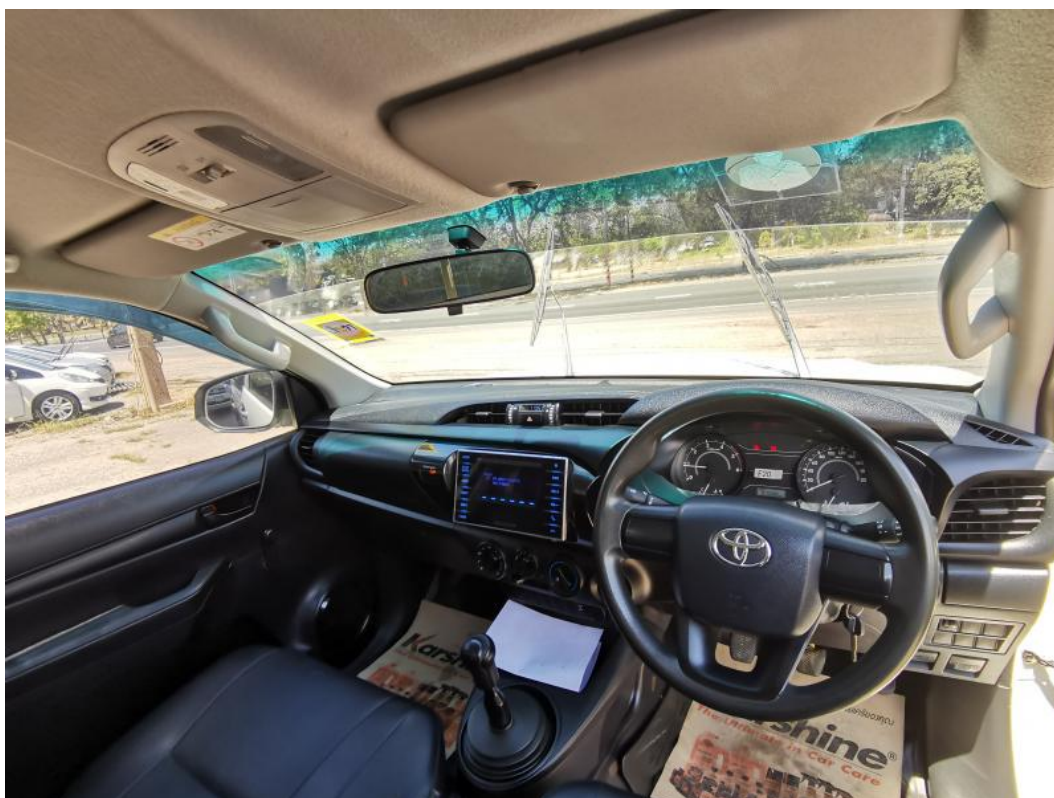
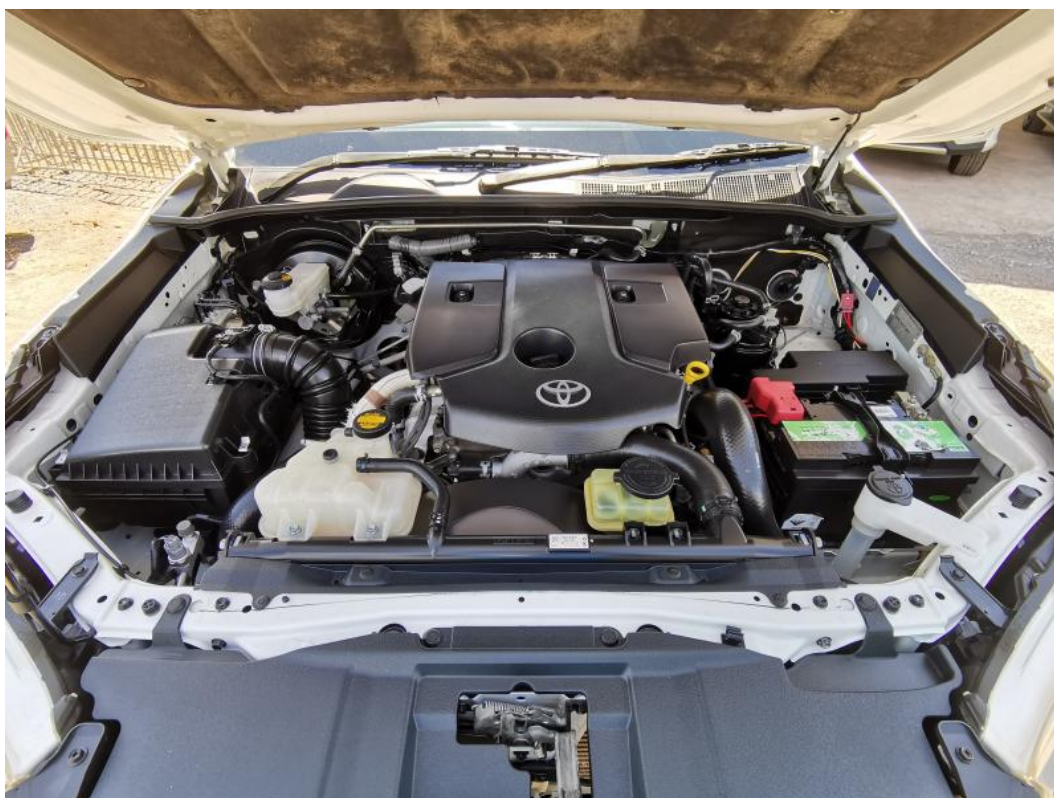
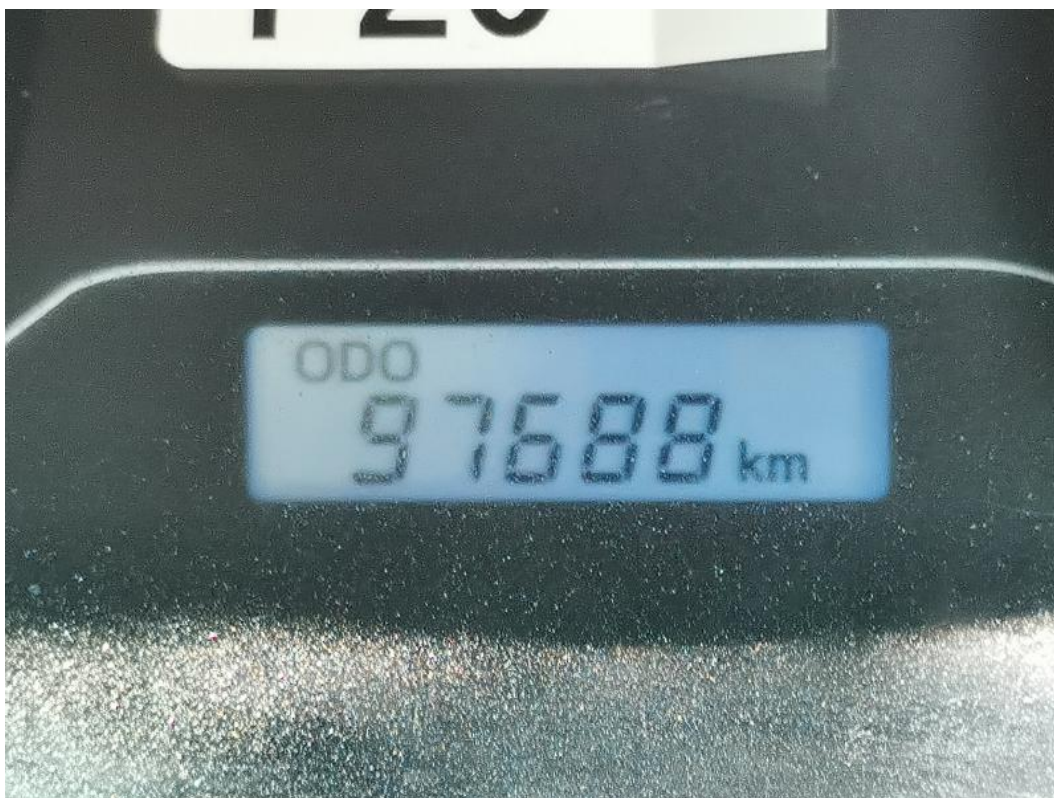
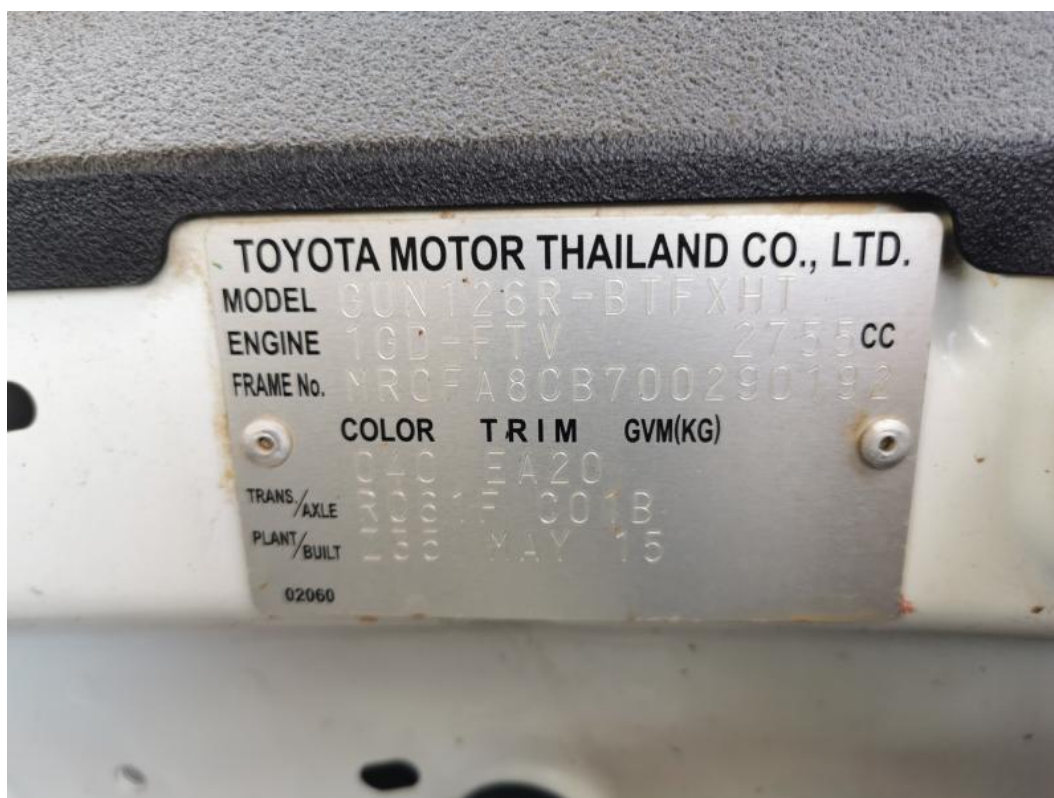
[หน้าต่าง]  
กระจกหน้ารถ แตก S

[ภายใน]  
Headliner รอยย่น SS

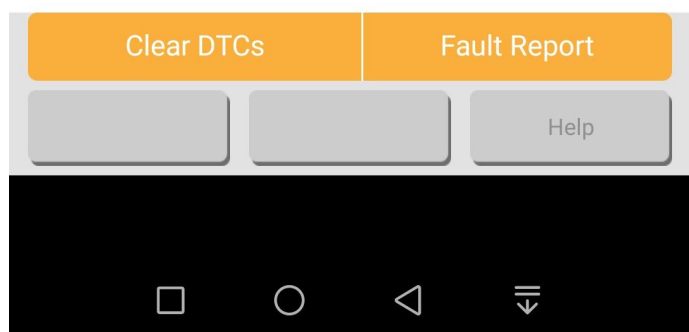
| System Name | State |
| Engine and ECT | No Fault Code |
| Cruise Control | No Fault Code |
| ABS/VSC/TRC | No Fault Code |
| SRS Airbag | No Fault Code |
| Four Wheel Drive | No Fault Code |
| Combination Meter | No Fault Code |
