# U-Car Grading Report

# U-car Grading Report

รุ่น	TOYOTA VIOS 1.5 E		
สี	Silver	หมายเลขทะเบียน (Plate number)	
รุ่นปี	2012	เลขไมล์	85,505กม.
แบบ	เลขตัวถัง	MR053HY9305338013

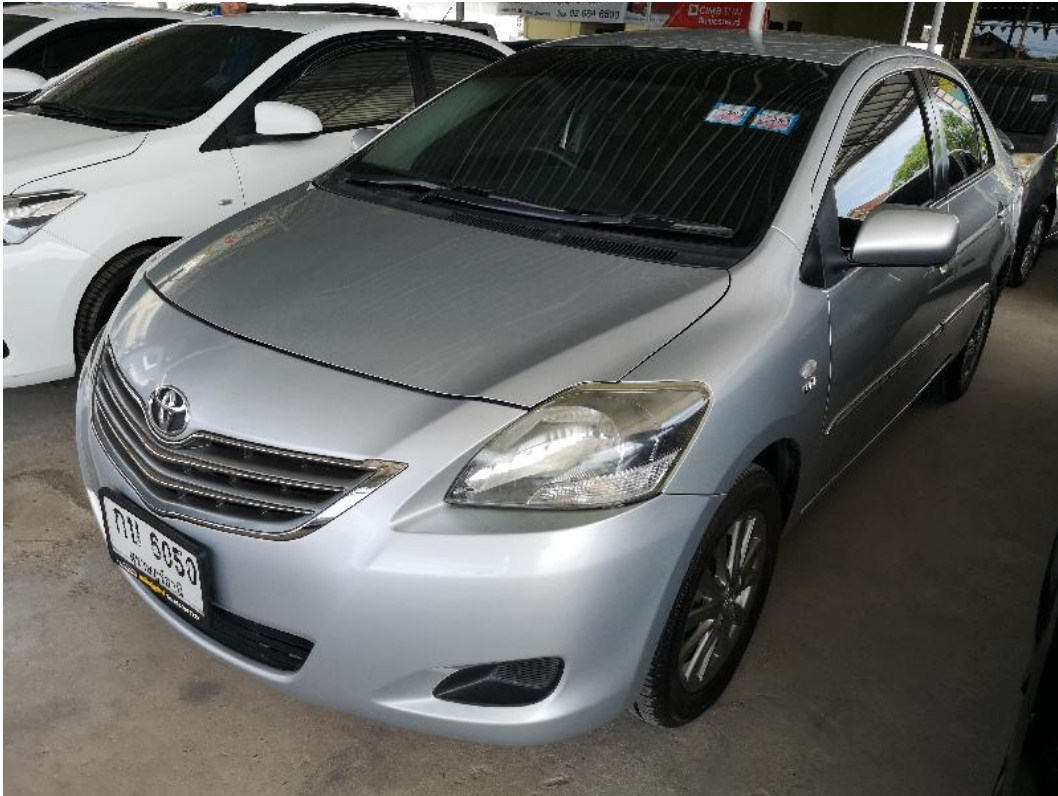
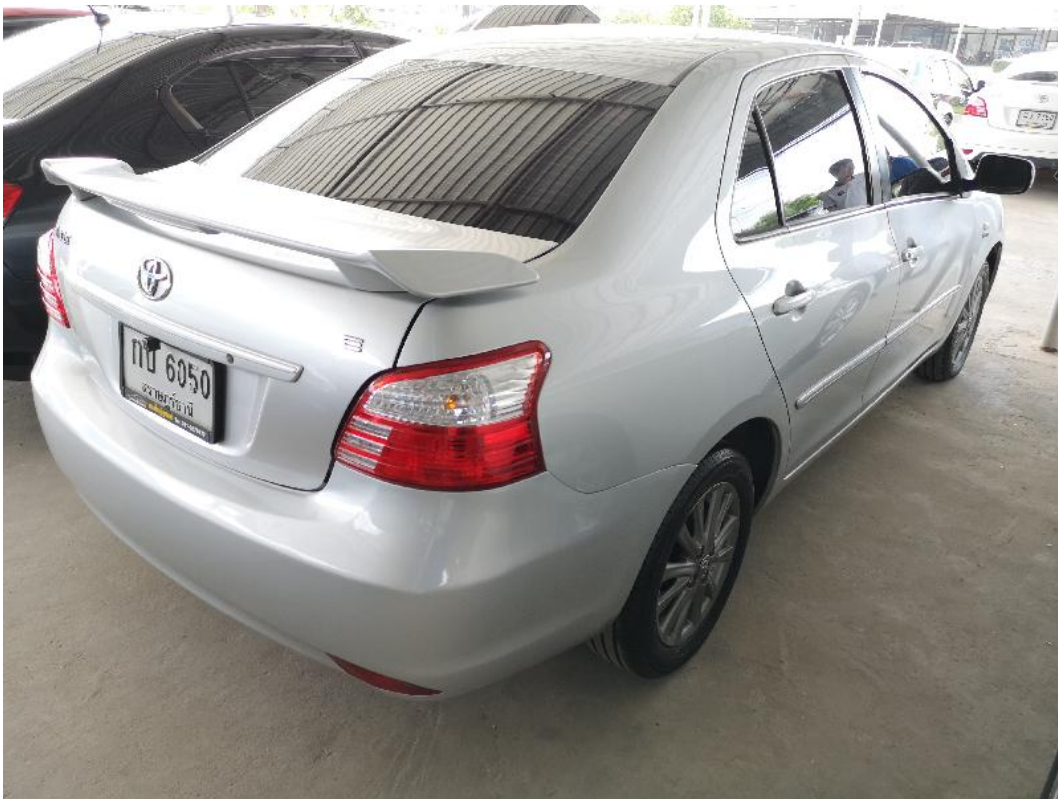
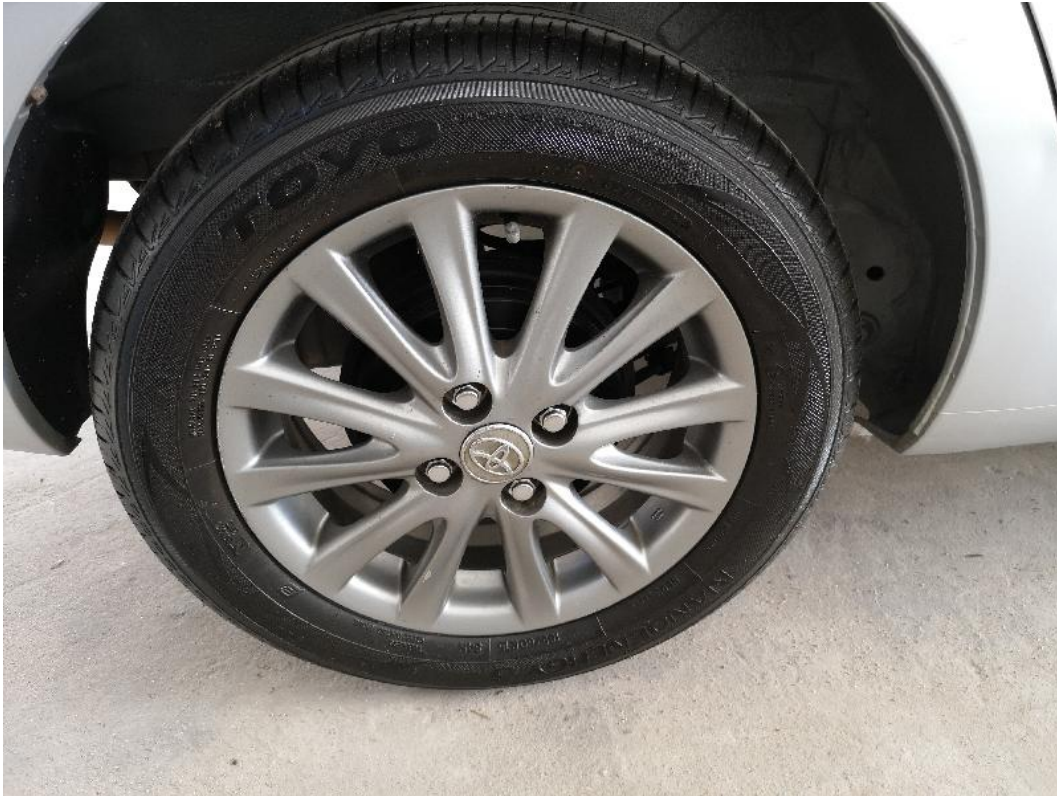
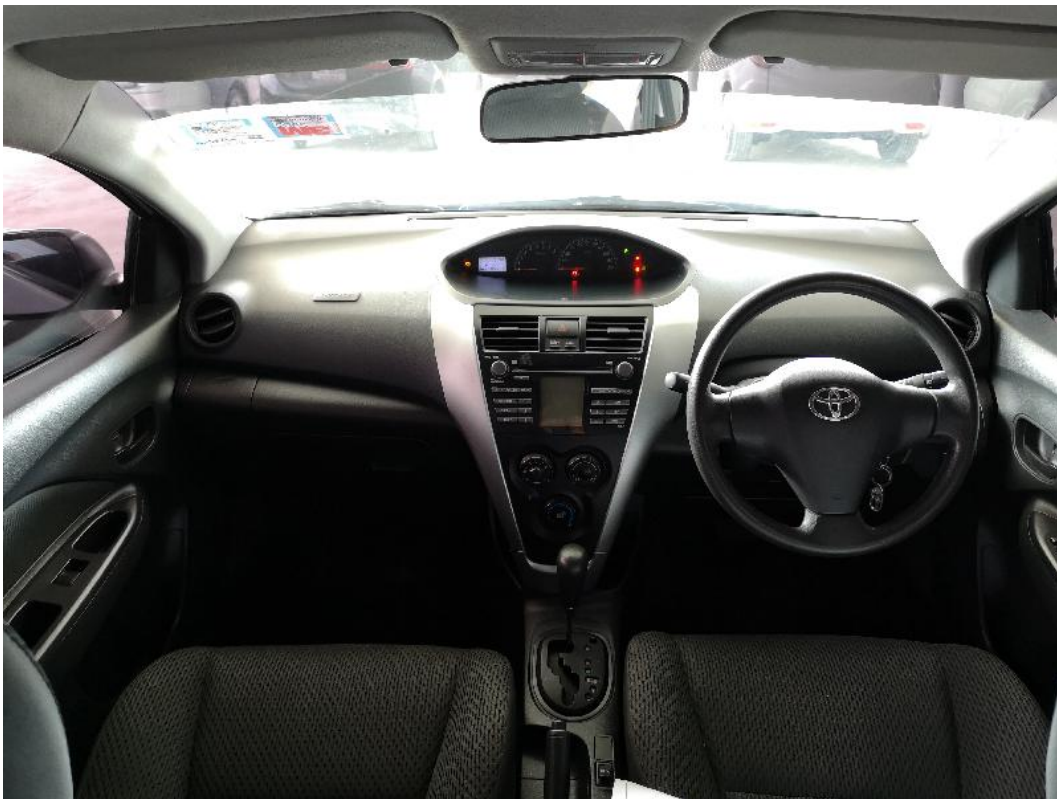
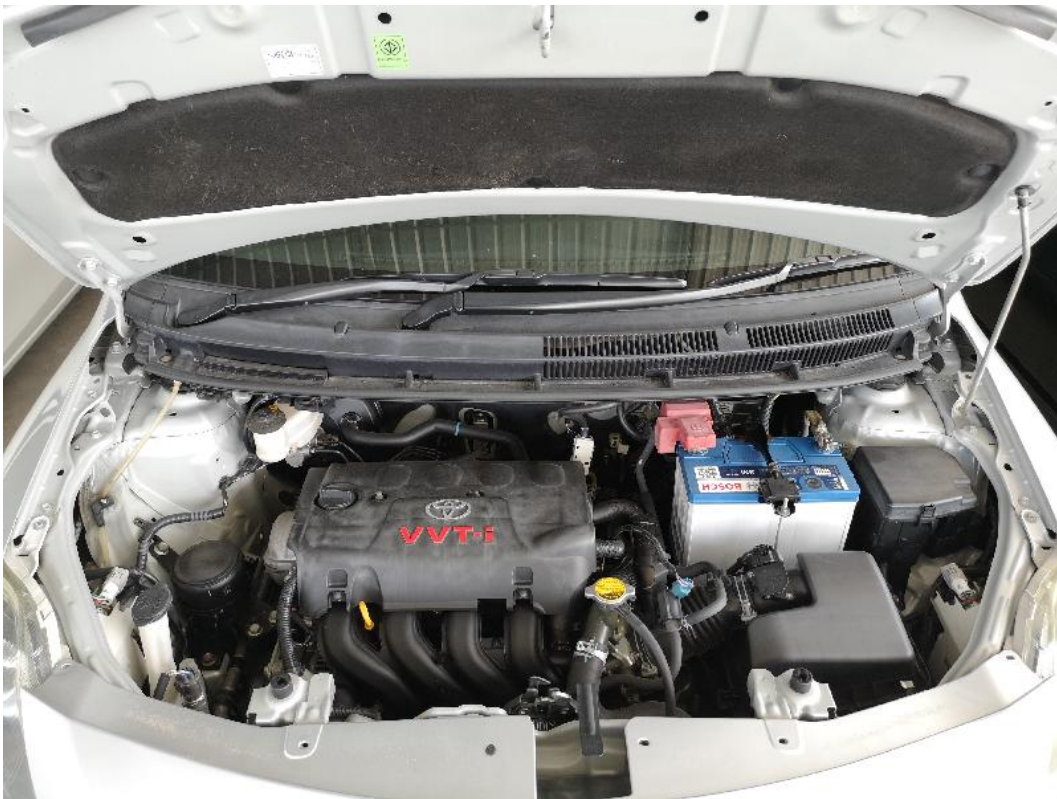
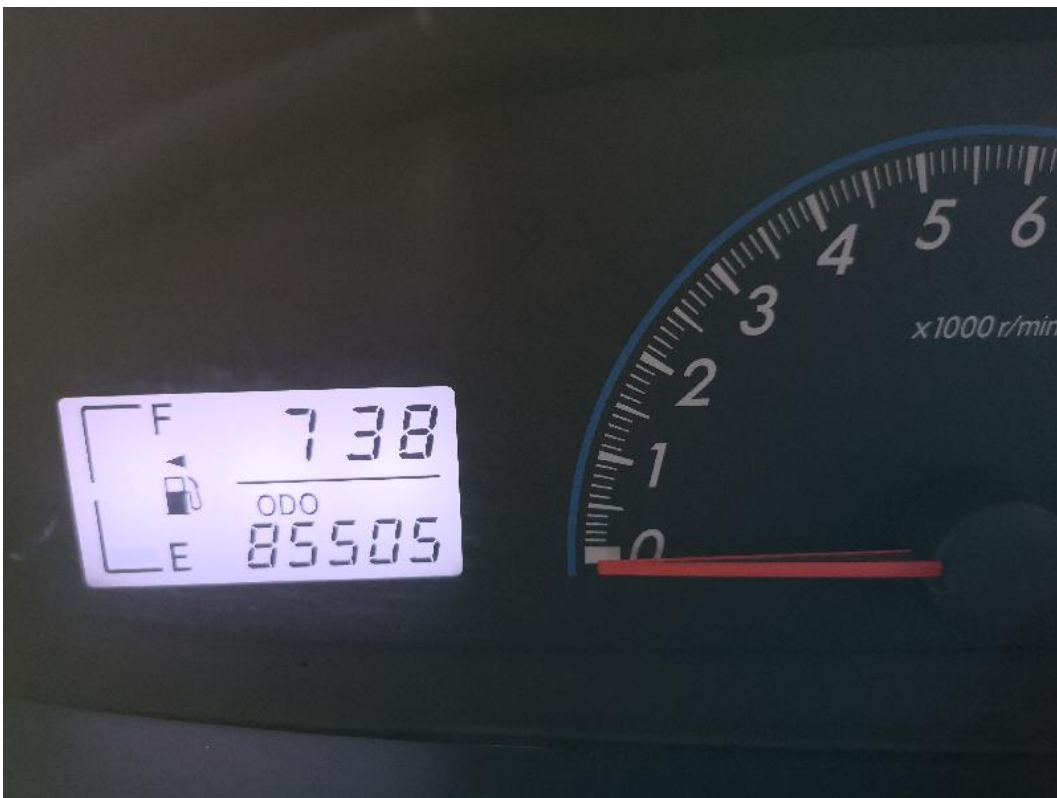
<p>Front left fender ★★★★★</p> <p>Front left tire, alloy wheel, wheel cover ร่องยางระดับ 9 ★★★★★</p> <p>Front left door ★★★★★</p> <p>Left side step / side spoiler ★★★★★</p> <p>Rear left door ★★★★★</p> <p>Left back tire, alloy wheel, wheel cover ร่องยางระดับ 9 ★★★★★</p> <p>Left back fender ★★★★★</p> <p>Roof ★★★★★</p> <p>Dashboard ★★★★★</p> <p>Front left seat ★★★★★</p> <p>Front and back left door trim ★★★★★</p> <p>Rear seat ★★★★☆</p>	<p>Bonnet / hood ★★★★★</p> <p>Front bumper ★★★★★</p> <p>Front right fender ★★★★★</p> <p>Front right tire, alloy wheel, wheel cover ร่องยางระดับ 9 ★★★★★</p> <p>Front right door ★★★★★</p> <p>Right side step / side spoiler ★★★★★</p> <p>Rear right door ★★★★★</p> <p>Right front tire, alloy wheel, wheel cover ร่องยางระดับ 9 ★★★★★</p> <p>Right back fender ★★★★☆</p> <p>Trunk lid / boot lid ★★★★★</p> <p>Back rear spoiler &amp; under spoiler ★★★★★</p> <p>Back rear bumper ★★★★★</p>	<p>Steering wheel ★★★★★</p> <p>Front right seat ★★★★☆</p> <p>Front and back right door trim ★★★★★</p> <p>Console ★★★★★</p> <p>Luggage room ★★★★★</p>	<p>[สถานที่ให้บริการซ่อม] Rear Floor/Trunk Floor ความเสียหาย</p> <p>[บันทึก] กระจกข้างซ้าย ไฟมัลติพอยต์บางส่วน Radiator core support ความเสียหาย มี</p> <p>[หน้าต่าง] กระจกหน้ารถ หินกระเด็น บางส่วน</p> <p>[เบา] Right head light หมอก ขุ่นมัว บางส่วน Left head light หมอก ขุ่นมัว ทั้งหมด</p> <p>[ภายใน] Headliner สกปรก S</p>

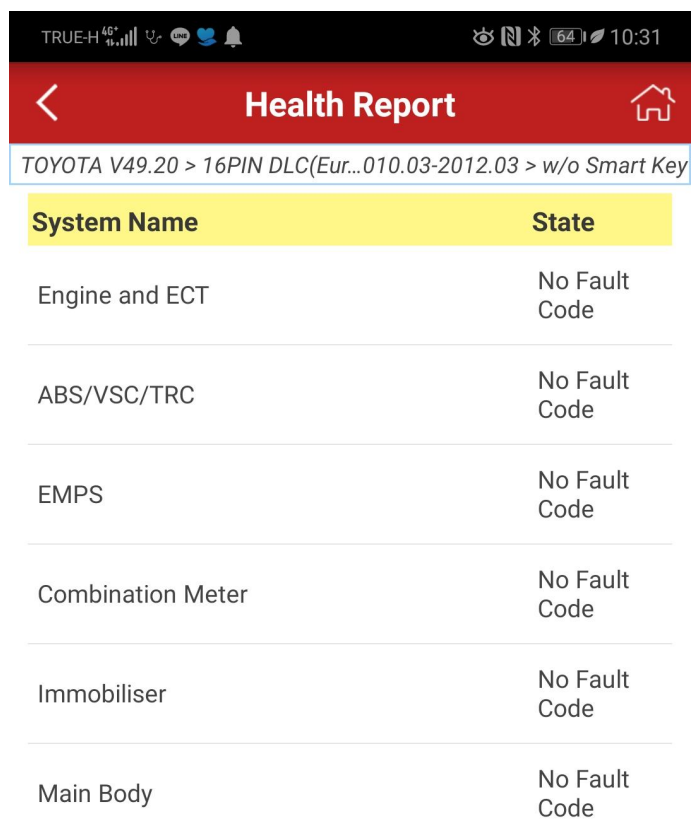
การวินิจฉัย CP 2

**Health Report**

TOYOTA V49.20 > 16PIN DLC(Eur...010.03-2012.03 > w/o Smart Key

System Name	State
Engine and ECT	No Fault Code
ABS/VSC/TRC	No Fault Code
EMPS	No Fault Code
Combination Meter	No Fault Code
Immobiliser	No Fault Code
Main Body	No Fault Code
