U-Car Grading Report

รายงานผลการตรวจเช็คสภาพรถยนต์
ภายใต้การดูแลของสมาคมการประเมินสภาพรถยนต์ประเทศไทย

รุ่น	HONDA ACCORD 2.0 EL		
สี	Grey	หมายเลขทะเบียน (Plate number)	กน8292
รุ่นปี	2010	เลขไมล์	221,561กม.
แบบ	เลขตัวถัง	MRHCP1640BP300013

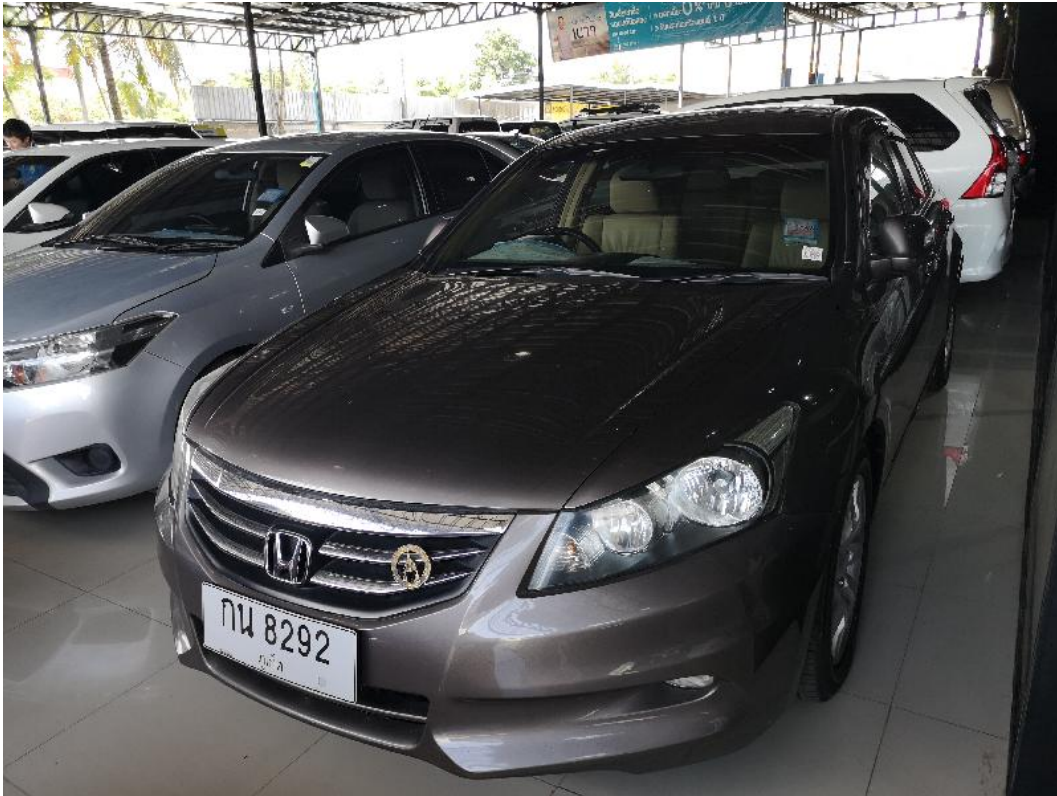
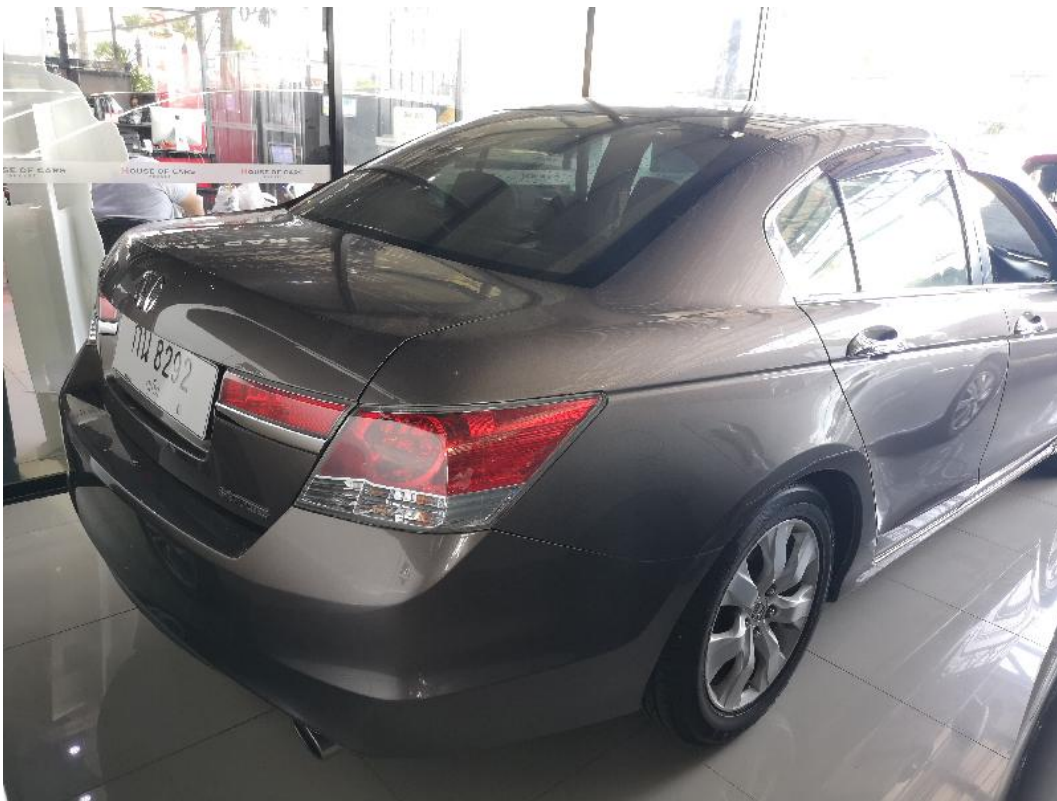
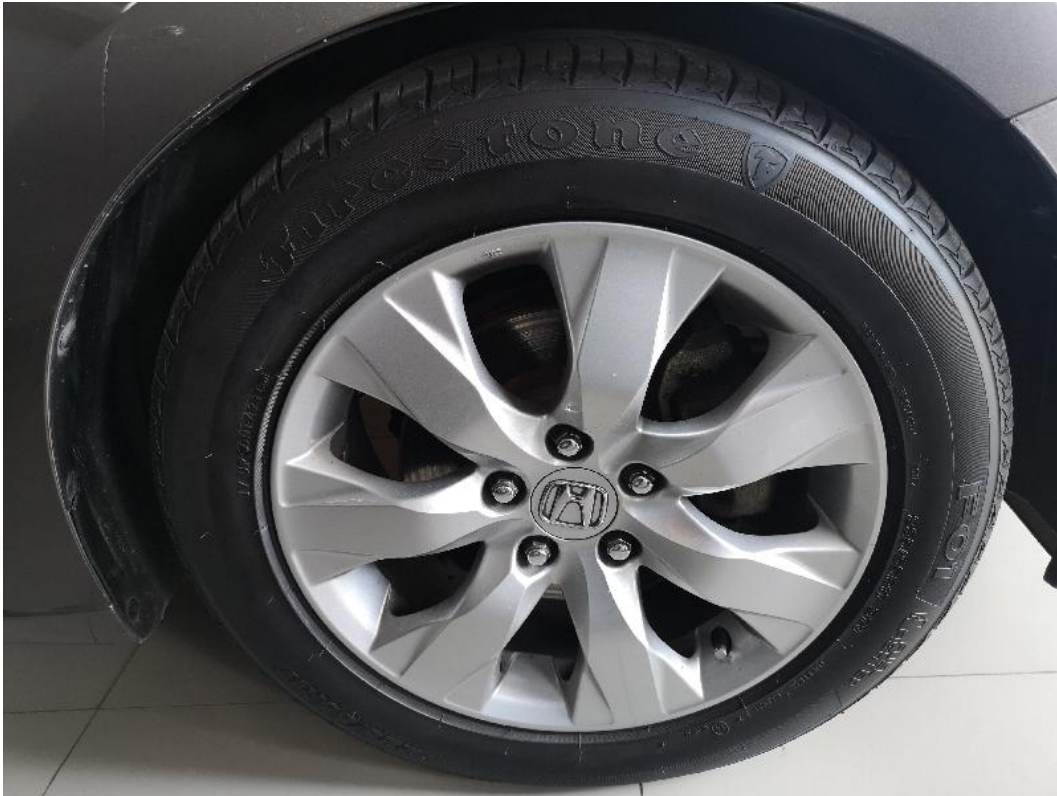
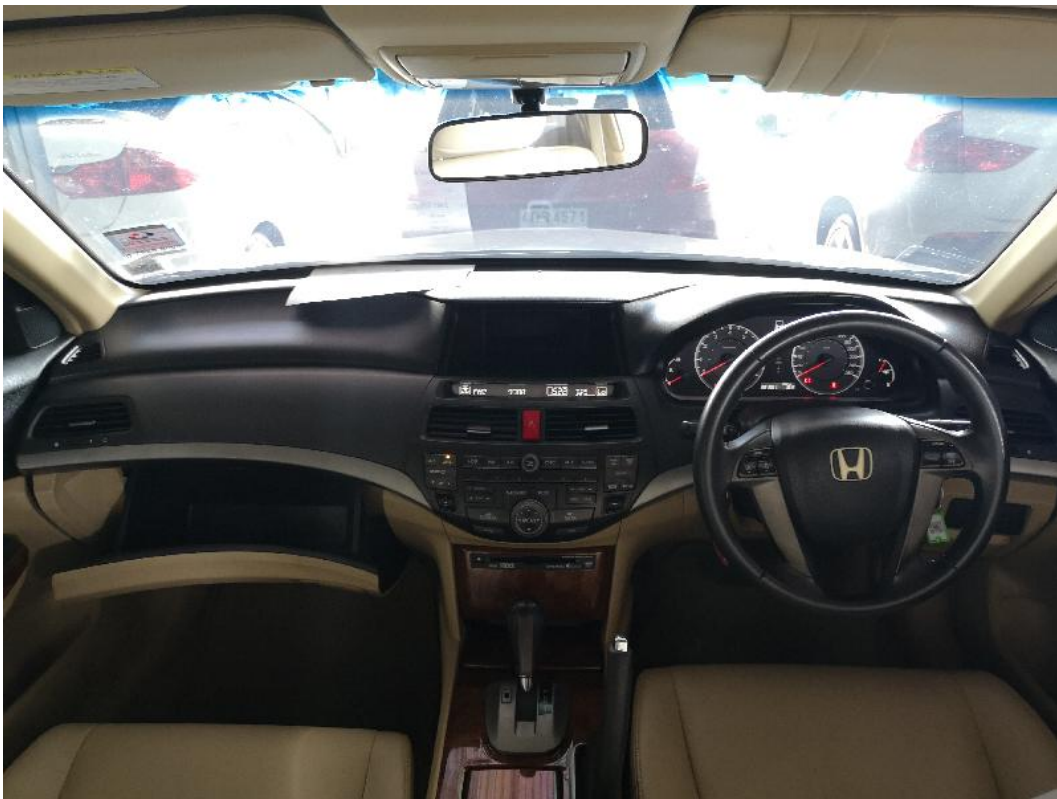
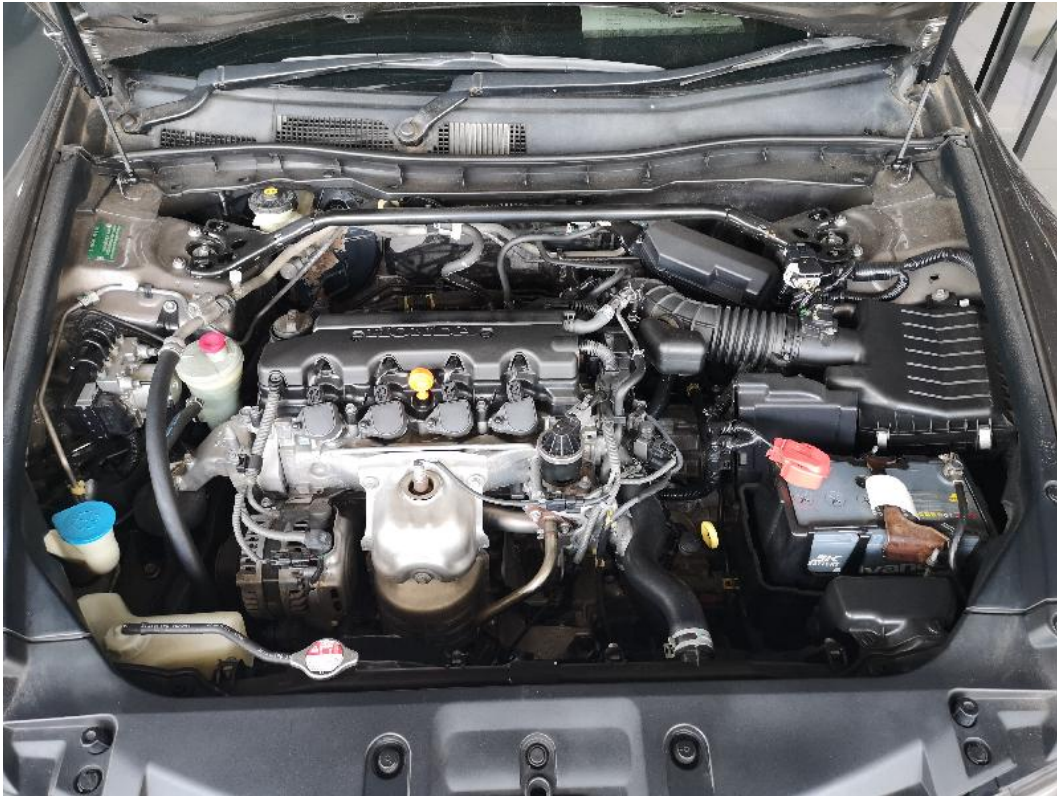
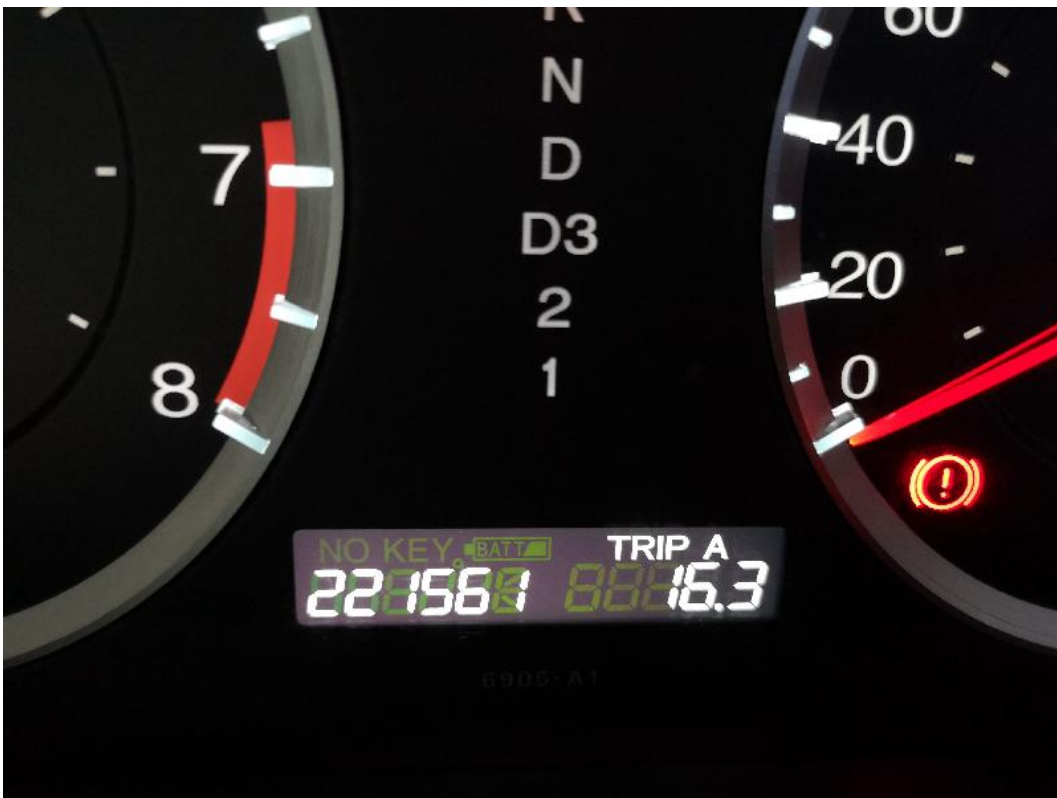
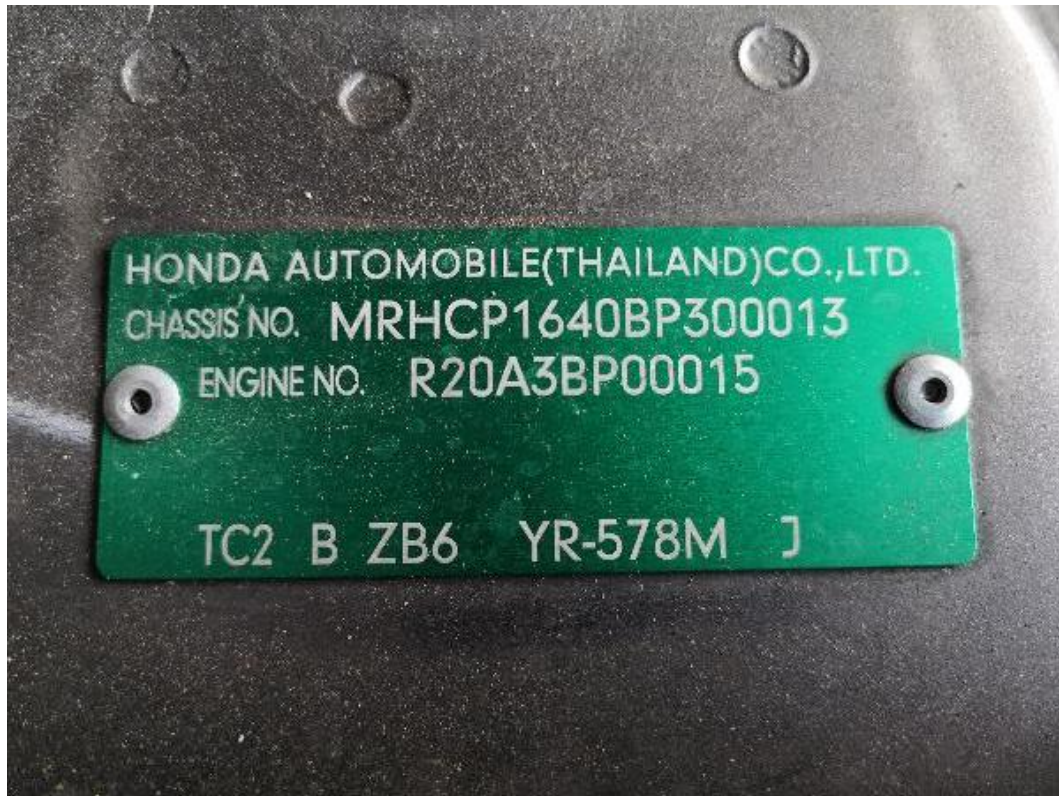
<p>Front left fender</p> <p>★★★★★</p>	<p>Bonnet / hood</p> <p>★★★★★</p>	<p>Front bumper</p> <p>★★★★★</p>	<p>Front right fender</p> <p>★★★★★</p>	<p>[หน้าต่าง] กระจกหน้ารถ หินกระเด็น ทั้งหมด</p>		
<p>Front left tire, alloy wheel, wheel cover ร่องยางระดับ 9</p> <p>★★★★★</p>			<p>Front right tire, alloy wheel, wheel cover ร่องยางระดับ 9</p> <p>★★★★★</p>			
<p>Front left door</p> <p>★★★★★</p>			<p>Front right door</p> <p>★★★★★</p>			
<p>Left side step / side spoiler</p> <p>★★★★★</p>			<p>Right side step / side spoiler</p> <p>★★★★★</p>			
<p>Rear left door</p> <p>★★★★★</p>			<p>Rear right door</p> <p>★★★★★</p>			
<p>Left back tire, alloy wheel, wheel cover ร่องยางระดับ 9</p> <p>★★★★★</p>			<p>Right front tire, alloy wheel, wheel cover ร่องยางระดับ 9</p> <p>★★★★★</p>			
<p>Left back fender</p> <p>★★★★★</p>			<p>Right back fender</p> <p>★★★★★</p>			
<p>Roof</p> <p>★★★★★</p>			<p>Trunk lid / boot lid</p> <p>★★★★★</p>		<p>Back rear spoiler & under spoiler</p> <p>★★★★★</p>	<p>Back rear bumper</p> <p>★★★★★</p>

<p>Dashboard</p> <p>★★★★★</p>					<p>Steering wheel</p> <p>★★★★★</p>	
<p>Front left seat</p> <p>★★★★★</p>					<p>Front right seat</p> <p>★★★★★</p>	
<p>Front and back left door trim</p> <p>★★★★★</p>					<p>Front and back right door trim</p> <p>★★★★★</p>	
<p>Rear seat</p> <p>★★★★★</p>					<p>Console</p> <p>★★★★★</p>	
					<p>Luggage room</p> <p>★★★★★</p>

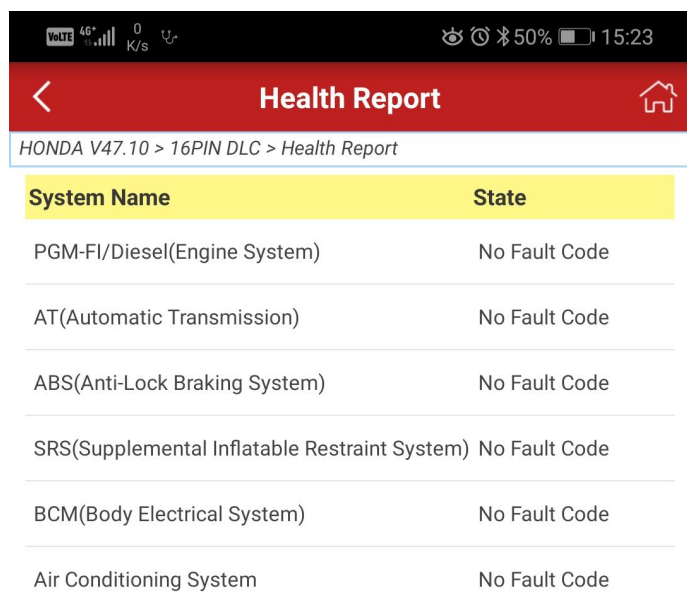
การวินิจฉัย CP 1

Health Report

HONDA V47.10 > 16PIN DLC > Health Report

System Name	State
PGM-FI/Diesel(Engine System)	No Fault Code
AT(Automatic Transmission)	No Fault Code
ABS(Anti-Lock Braking System)	No Fault Code
SRS(Supplemental Inflatable Restraint System)	No Fault Code
BCM(Body Electrical System)	No Fault Code
Air Conditioning System	No Fault Code
