# U-Car Grading Report

รายงานผลการตรวจเช็คสภาพรถยนต์  
ภายใต้การดูแลของสมาคมการประเมินสภาพรถยนต์ประเทศญี่ปุ่น

| รุ่น | MERCEDES-BENZ E300 2.0 HYBRID | | |

| วันที่ตรวจสอบ | 2020/3/25 |

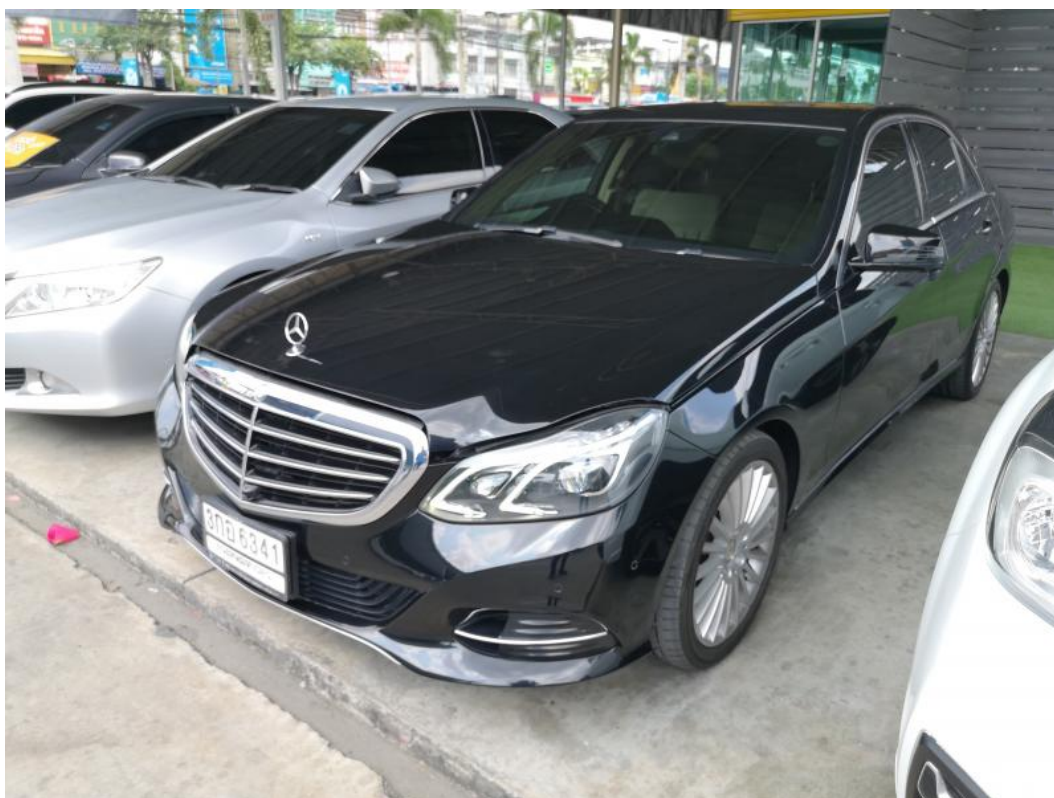
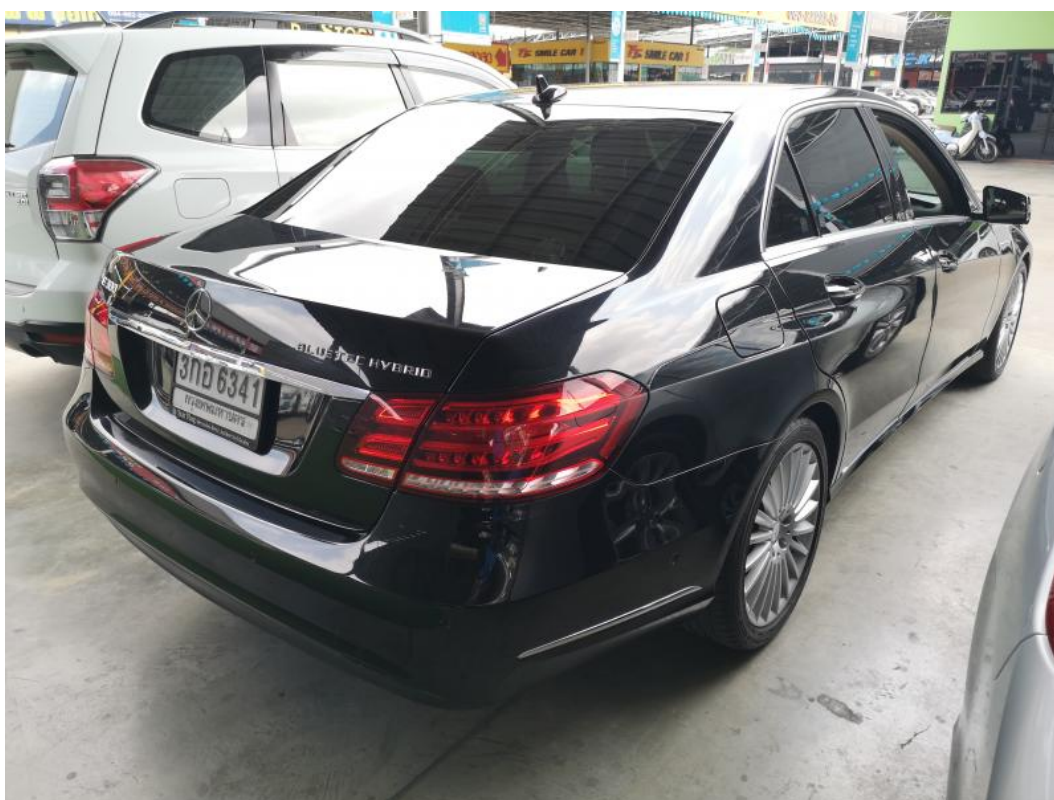
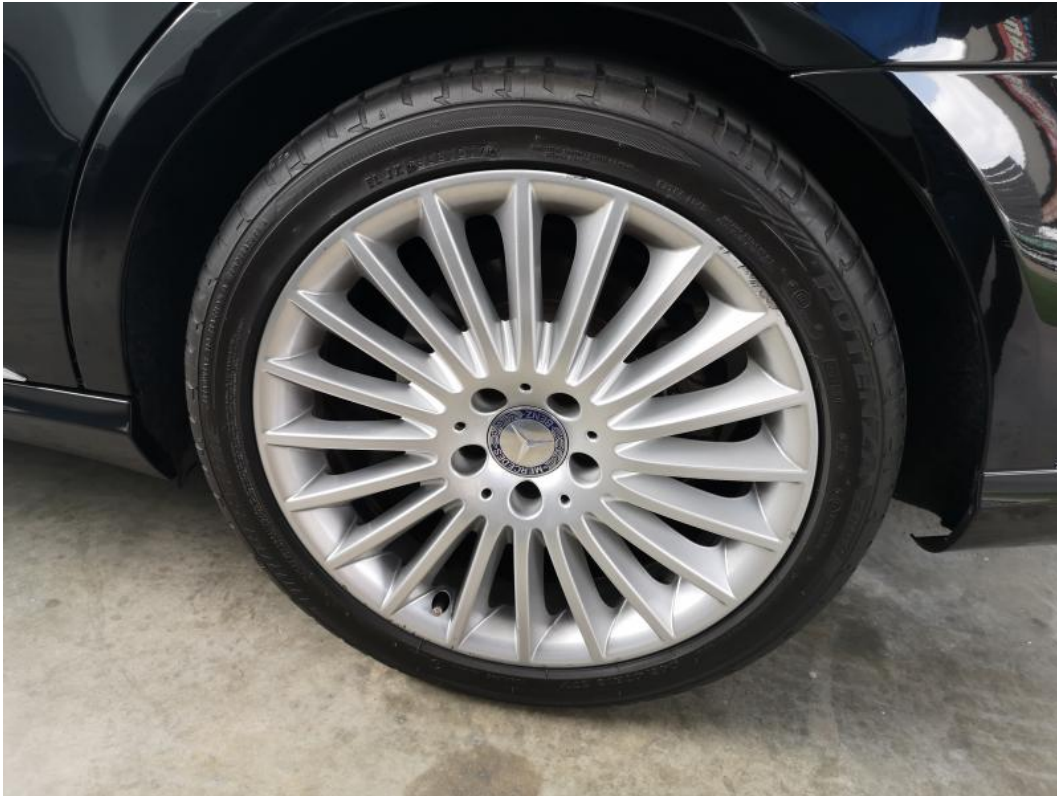
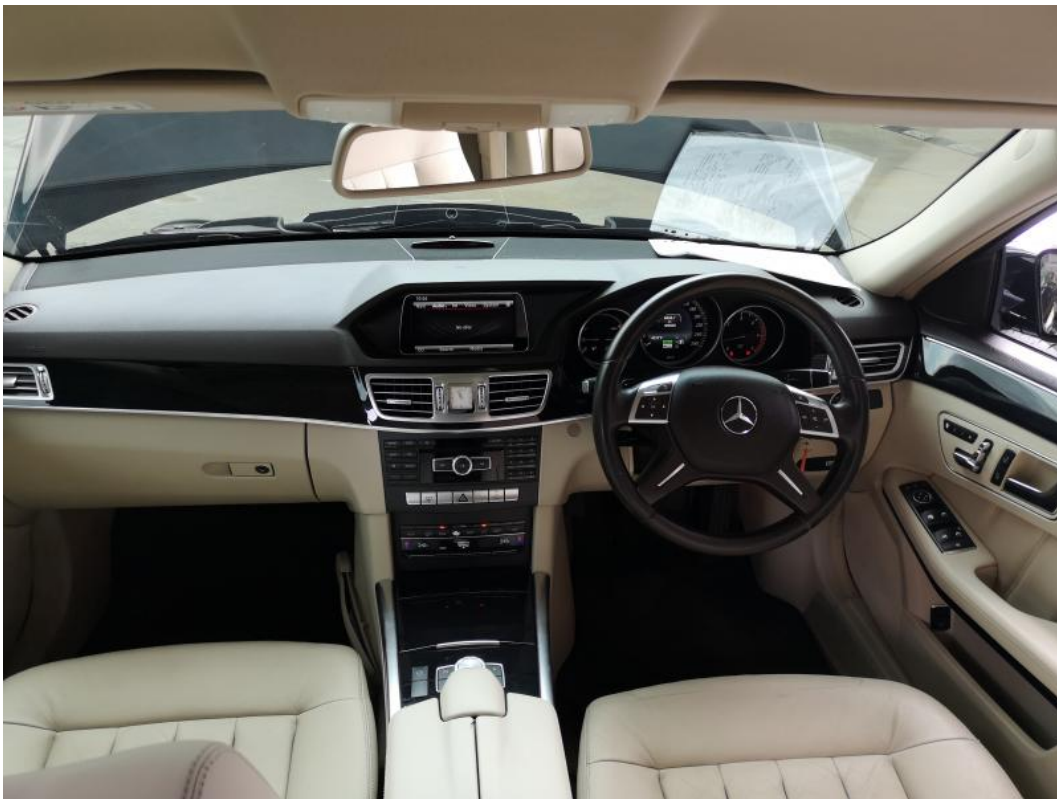
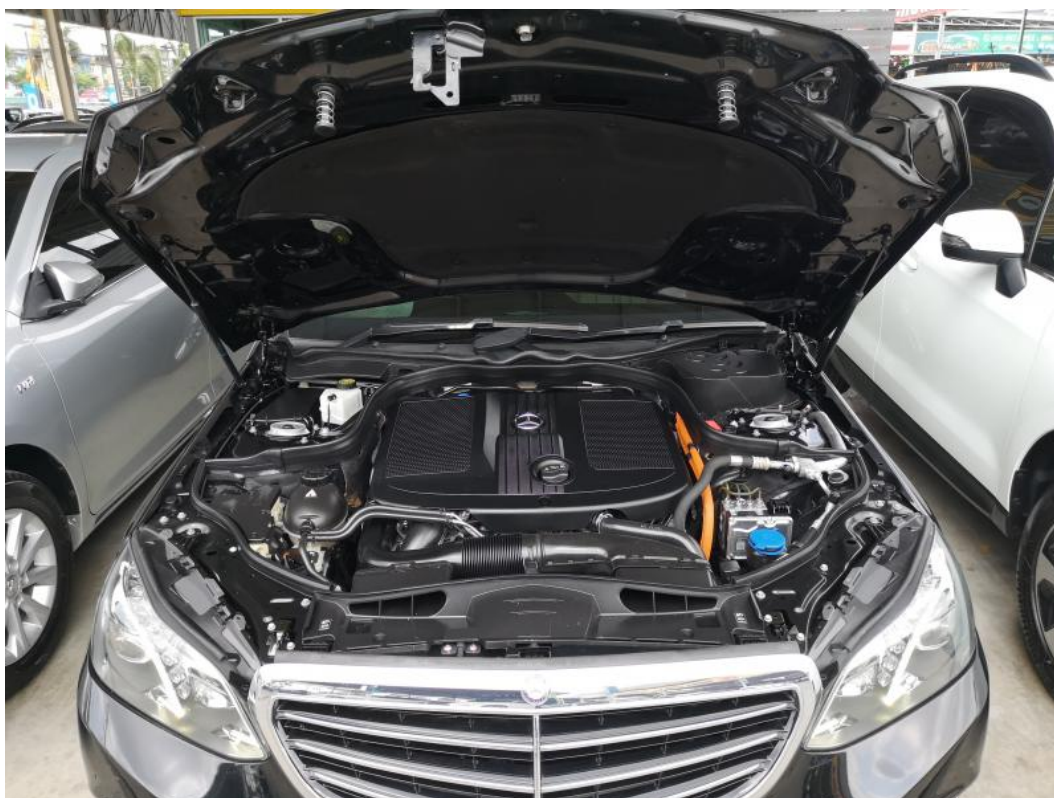
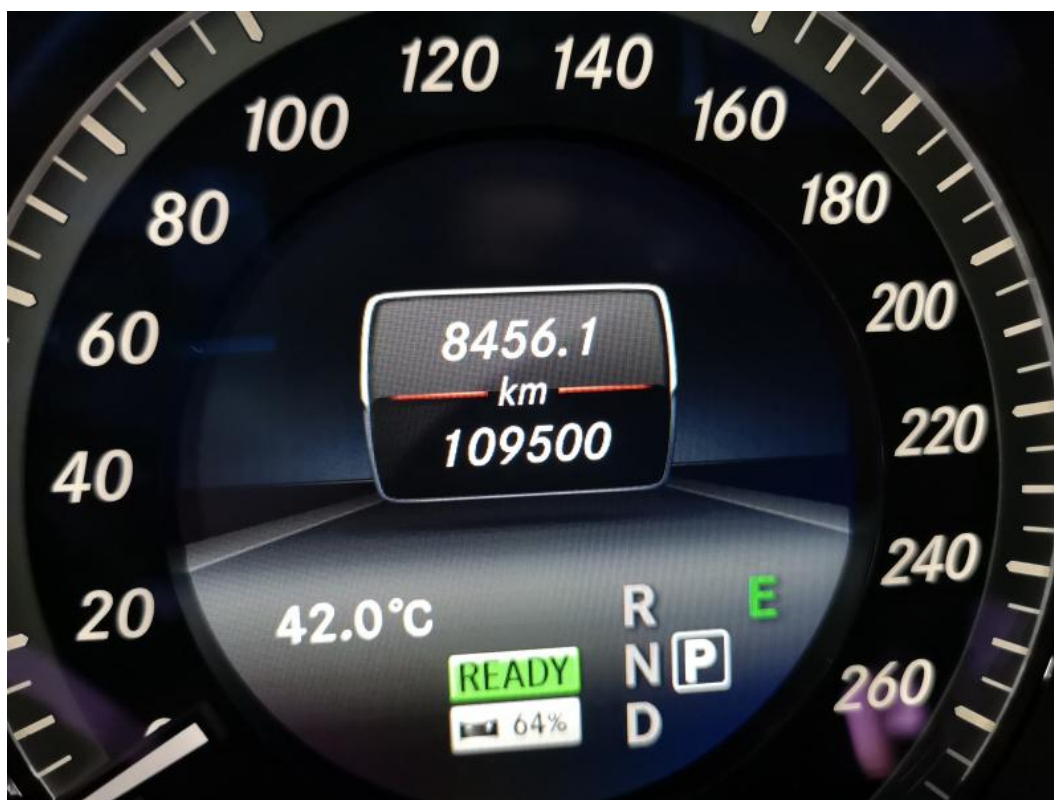
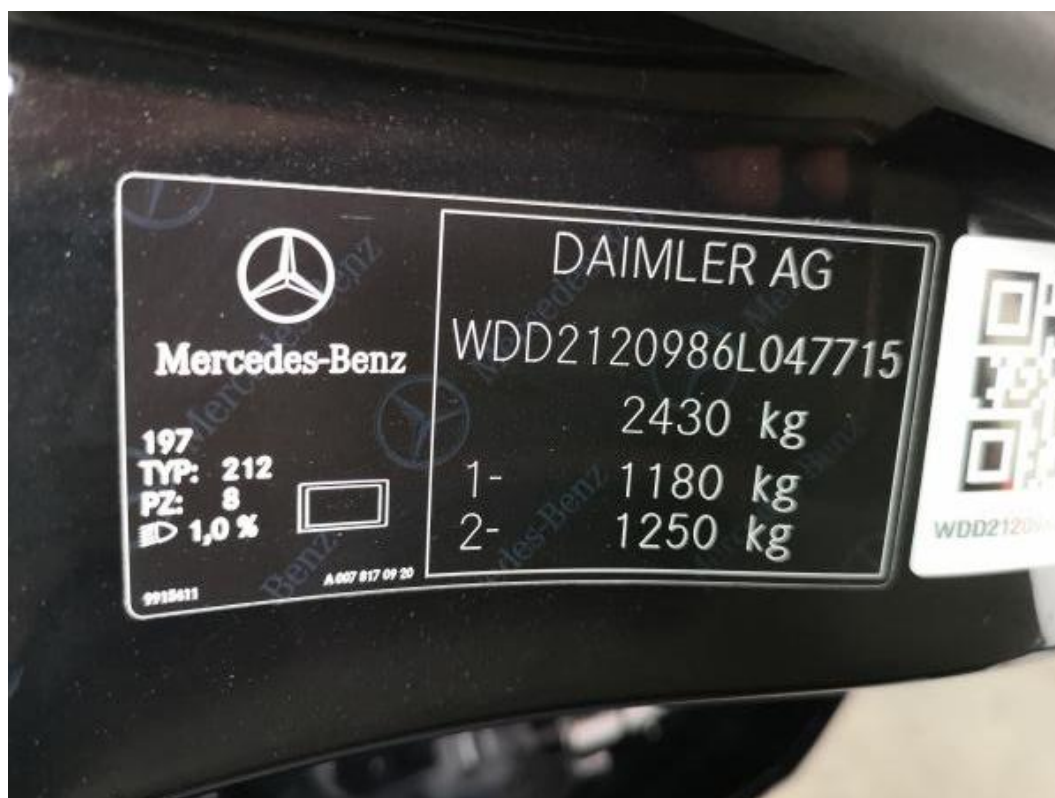
| <div> <div>Front left fender</div> <div>★★★★★</div> </div> <div> <div>Bonnet / hood</div> <div>★★★★★</div> </div> <div> <div>Front bumper</div> <div>★★★★★</div> </div> <div> <div>Front right fender</div> <div>★★★★★</div> </div> <div> <div>Front left tire, alloy wheel, wheel cover</div> <div>ร้อยยงระดับ 3</div> <div>★★★★★</div> </div> <div> <div>Front right tire, alloy wheel, wheel cover</div> <div>ร้อยยงระดับ 3</div> <div>★★★★★</div> </div> <div> <div>Front left door</div> <div>★★★★★</div> </div> <div> <div>Front right door</div> <div>★★★★★</div> </div> <div> <div>Left side step / side spoiler</div> <div>★★★★★</div> </div> <div> <div>Right side step / side spoiler</div> <div>★★★★★</div> </div> <div> <div>Rear left door</div> <div>★★★★★</div> </div> <div> <div>Rear right door</div> <div>★★★★★</div> </div> <div> <div>Left back tire, alloy wheel, wheel cover</div> <div>ร้อยยงระดับ 5</div> <div>★★★★★</div> </div> <div> <div>Right back tire, alloy wheel, wheel cover</div> <div>ร้อยยงระดับ 5</div> <div>★★★★★</div> </div> <div> <div>Left back fender</div> <div>★★★★★</div> </div> <div> <div>Right back fender</div> <div>★★★★★</div> </div> <div> <div>Roof</div> <div>★★★★★</div> </div> <div> <div>Trunk lid / boot lid</div> <div>★★★★★</div> </div> <div> <div>Back rear spoiler &amp; under spoiler</div> <div>★★★★★</div> </div> <div> <div>Back rear bumper</div> <div>★★★★★</div> </div> | | <div> <div>Steering wheel</div> <div>★★★★☆</div> </div> <div> <div>Front right seat</div> <div>★★★★☆</div> </div> <div> <div>Front and back right door trim</div> <div>★★★★★</div> </div> <div> <div>Console</div> <div>★★★★★</div> </div> <div> <div>Luggage room</div> <div>★★★★★</div> </div> <div> <div>Dashboard</div> <div>★★★★★</div> </div> <div> <div>Front left seat</div> <div>★★★★★</div> </div> <div> <div>Front and back left door trim</div> <div>★★★★★</div> </div> <div> <div>Rear seat</div> <div>★★★★★</div> </div> | |
| | | <div> <div>[หน้าต่าง]</div> <div>กระจกหน้ารถ หินกระเด็น บางส่วน</div> <div>[ภายใน]</div> <div>ห้องของ สกปรก.รอยขีดข่วน บางส่วน</div> <div>การขับซี รอยย่น.รอยขีดข่วน มี</div> <div>ตกแต่งอื่นๆ รอยขีดข่วน บางส่วน</div> <div>ตกแต่งอื่นๆ หลุมความเสียหาย S</div> </div> | |
