U-Car Grading Report

U-car Grading Report

รุ่น	MINI COOPER D 2.0		
สี	BLUE สี 2 โทน	หมายเลขทะเบียน (Plate number)	4กฉ7901
รุ่นปี	2014	เลขไมล์	87,541กม.
แบบ	เลขตัวถัง	MMFEC54070WS85905

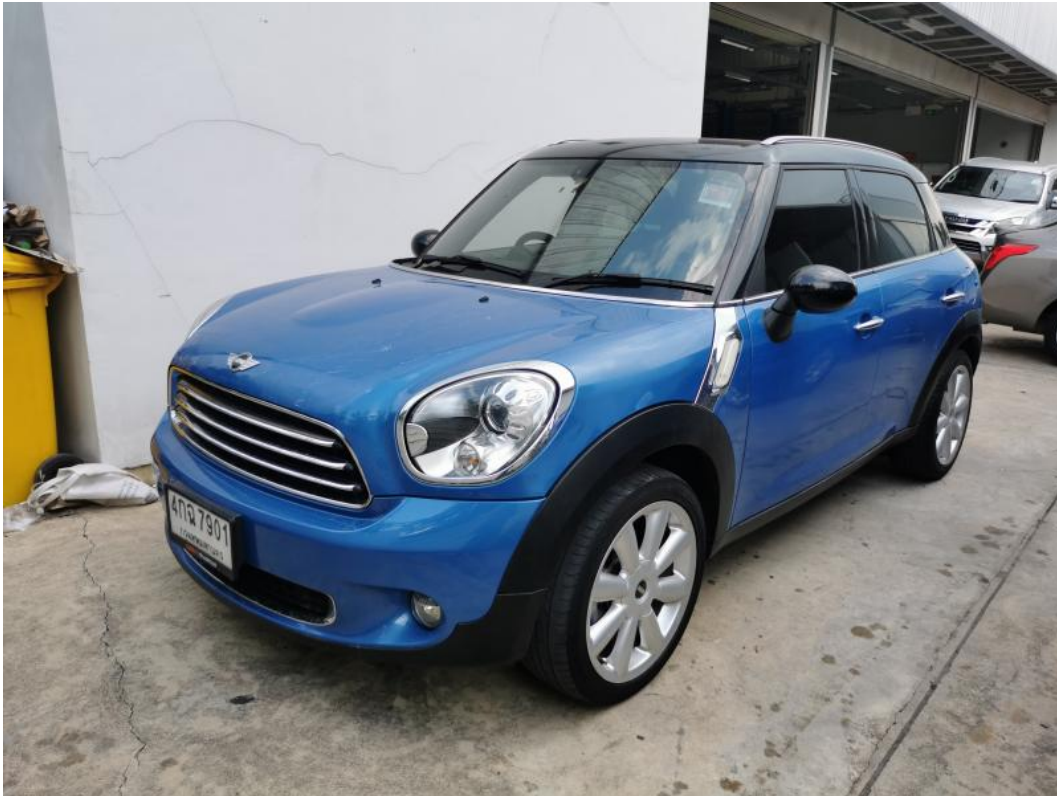
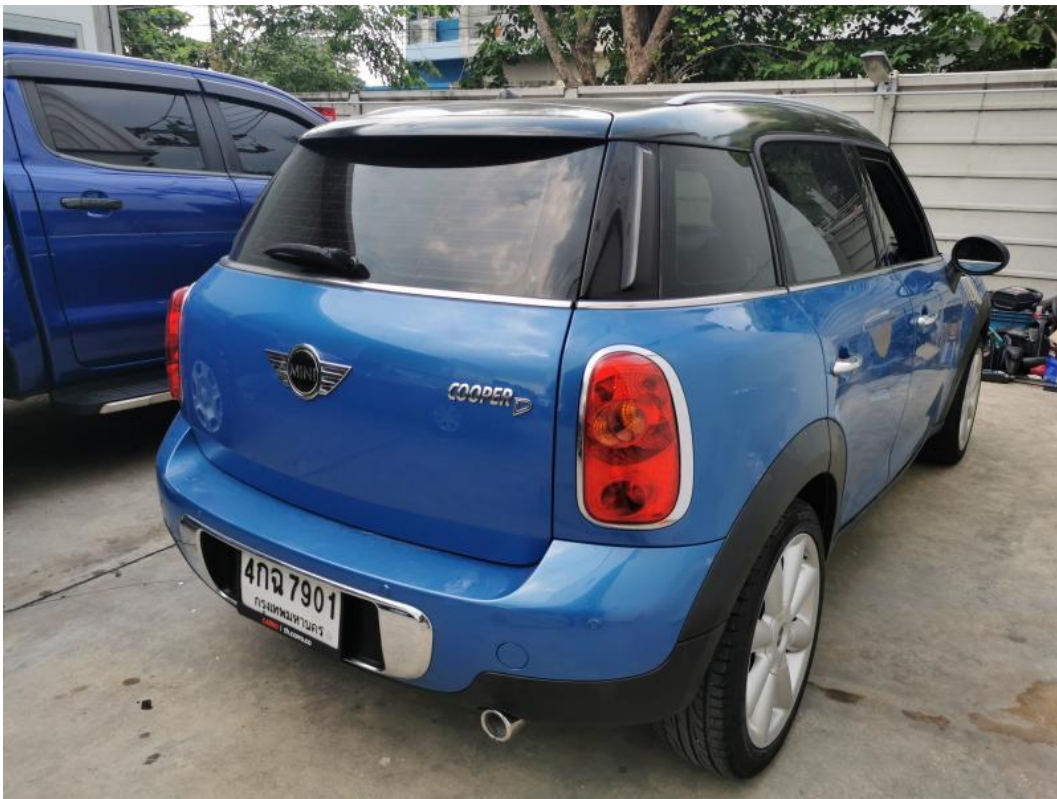
การวินิจฉัย CP 1

BMW/ROLLS ROYCE/MINI V50.3...matically Search > Health Report

System Name	State
SGM-ZGM (Safety And Gateway Module (ZGM) - JBE/JBE2/JBBF/KGM)	No Fault Code
SRS (Supplemental Inflatable Restraint System - AIRBAG/SGM-SIM)	No Fault Code
SZL (Switch Center, Steering Column)	No Fault Code
ECM (Engine Control Module - DME/DDE)	No Fault Code
TCM (Transmission Control Module - EGS/DKG/SMG)	No Fault Code
ABS (Anti-Lock Braking System - DSC)	No Fault Code
EPS (Electronic Power Steering)	No Fault Code
CAS (Car Access System - CAS/FEM/BDC)	No Fault Code
IC (Instrument Cluster - INSTR)	No Fault Code

System Name	State
IC (Instrument Cluster - INSTR)	No Fault Code
CD-GW/M-ASK-GW (Control Display (Gateway) - CIC-GW/CCC-GW/CHAMP-GW/RAD2-GW)	No Fault Code
CD (Control Display - CIC/CCC-BO/CHAMP-BO/M-ASK-BO/RAD/RAD2-BO)	No Fault Code
PDC (Park Distance Control)	No Fault Code
CON (Controller)	No Fault Code
FRM (Footwell Module)	No Fault Code
CID (Central Information Display)	No Fault Code
AC (Air Conditioning - IHKA)	No Fault Code
CCC-A (Applications)	No Fault Code
