U-Car Grading Report

รายงานผลการตรวจเช็คสภาพรถยนต์
ภายใต้การดูแลของสมาคมการประเมินสภาพรถยนต์ประเทศไทย

U-car Grading Report

รุ่น	MERCEDES-BENZ E220d 2.0		
สี	สีเทา	หมายเลขทะเบียน (Plate number)	6กฏ9259
รุ่นปี	2017	เลขไมล์	160,675กม.
แบบ	เลขตัวถัง	WDD2130046L002791	
หมายเหตุ	ทำสีใหม่ด้วยสีเดิม

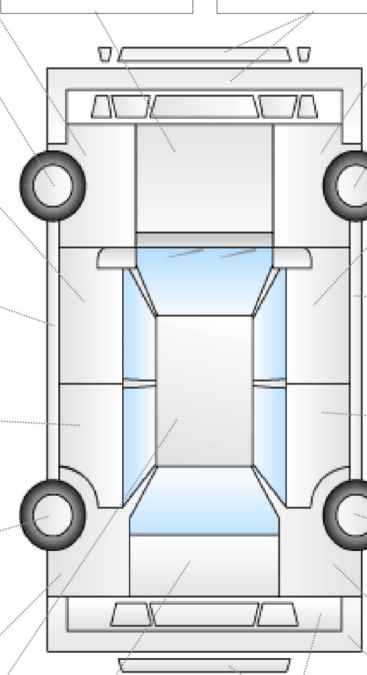
วันที่ตรวจสอบ	17 กุมภาพันธ์ 2566	วันที่ตรวจสอบอีกครั้ง	
ระดับคุณภาพ			
EXTERIOR/ สภาพภายนอก		INTERIOR/ สภาพภายใน	
★ ★ ★ ★ ★		★ ★ ★ ★ ★	
Front left fender ★ ★ ★ ★ ★	Bonnet / hood ★ ★ ★ ★ ★	Front bumper ★ ★ ★ ★ ★	Front right fender ★ ★ ★ ★ ★
Front left tire, alloy wheel, wheel cover ร้อยยางระดับ 5 ★ ★ ★ ★ ★

Front right tire, alloy wheel, wheel cover ร้อยยางระดับ 5 ★ ★ ★ ★ ★
Front left door ★ ★ ★ ★ ★			Front right door ★ ★ ★ ★ ★
Left side step / side spoiler ★ ★ ★ ★ ★			Right side step / side spoiler ★ ★ ★ ★ ★
Rear left door ★ ★ ★ ★ ★			Rear right door ★ ★ ★ ★ ★
Left back tire, alloy wheel, wheel cover ร้อยยางระดับ 5 ★ ★ ★ ★ ★			Right back tire, alloy wheel, wheel cover ร้อยยางระดับ 5 ★ ★ ★ ★ ★
Left back fender ★ ★ ★ ★ ★			Right back fender ★ ★ ★ ★ ★
Roof ★ ★ ★ ★ ★	Trunk lid / boot lid ★ ★ ★ ★ ★	Back rear spoiler & under spoiler ★ ★ ★ ★ ★	Back rear bumper ★ ★ ★ ★ ★
