# U-Car Grading Report

หนังสือรับรอง โดย GOO INSPECTION

| รุ่น | MITSUBISHI XPANDER 1.5 GT | | |

| วันที่ตรวจสอบ | 2021/5/21 |

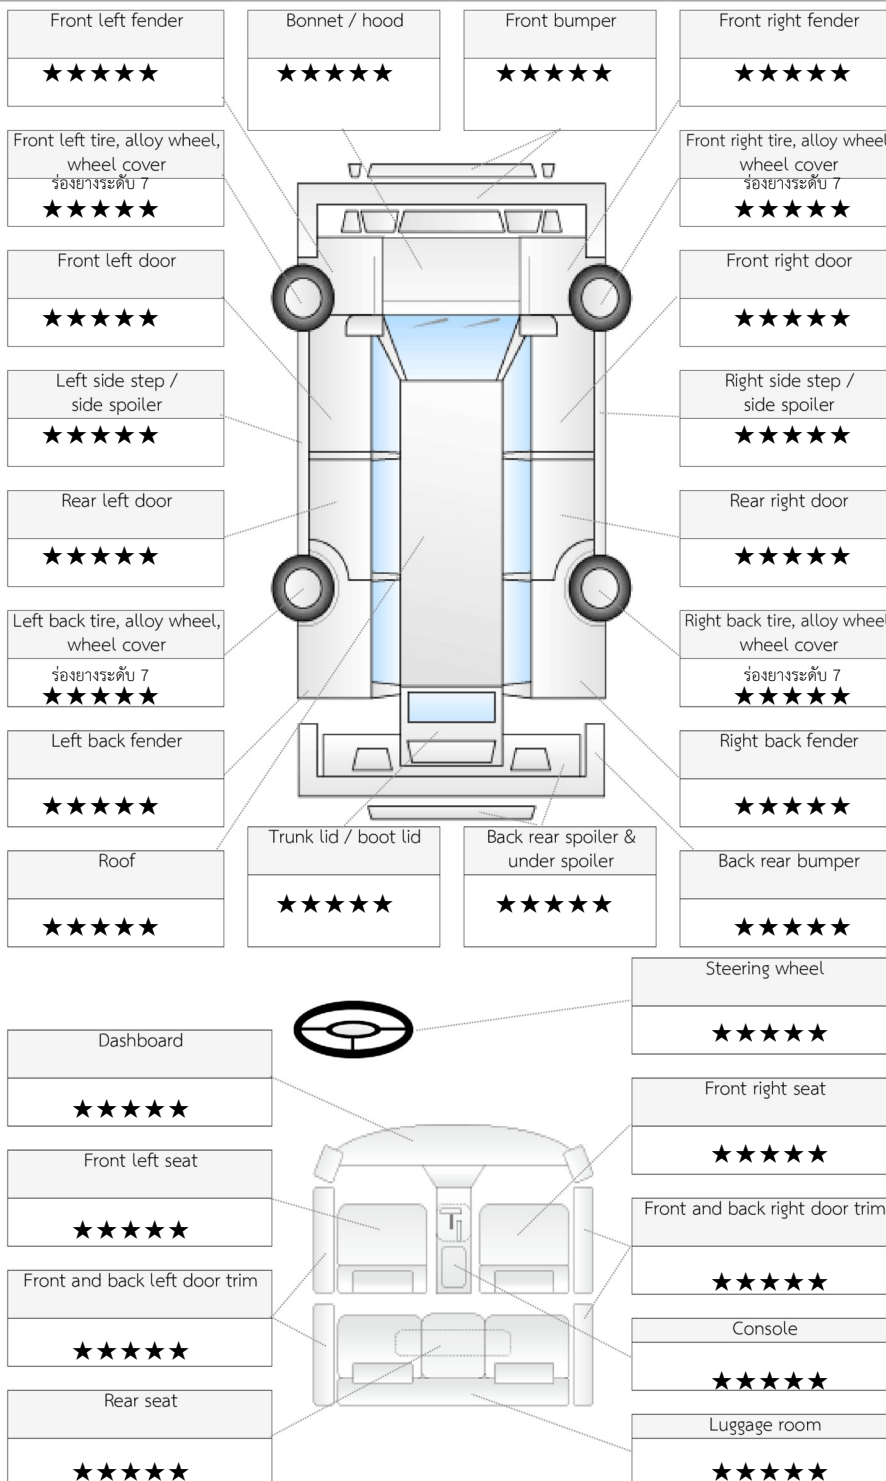
This car is no Caution plate

[หน้าต่าง]

กระจกหน้ารถ หินกระเด็น บางส่วน

[ภายใน]

ห้องของ สกปรก.รอยขีดข่วน บางส่วน

การขับที่ รอยย่น.รอยขีดข่วน มี

ตกแต่งอื่นๆ รอยขีดข่วน บางส่วน

Headliner คราบ S

ตกแต่งอื่นๆ รอยย่น SS

Headliner รอยย่น SS
