# U-Car Grading Report

| รุ่น | FORD RANGER XLT | | |
| รุ่นปี | 2017 | เลขไมล์ | 103,236กม. |

| วันที่ตรวจสอบ | 2020/11/12 |

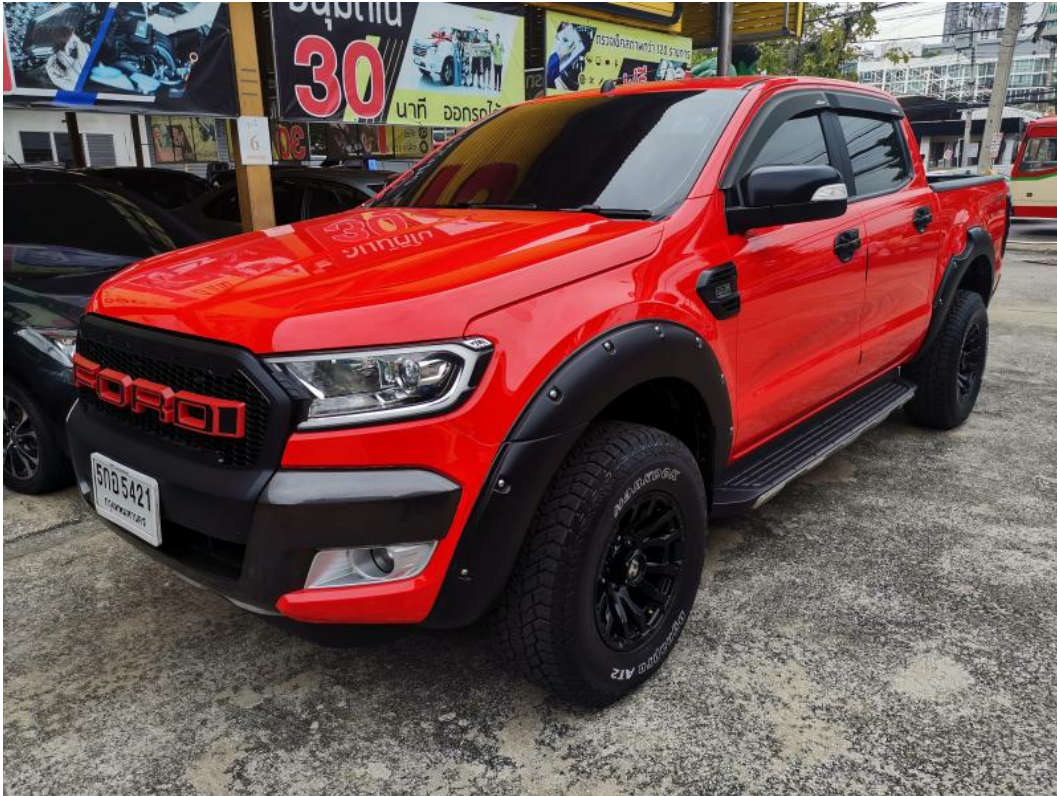
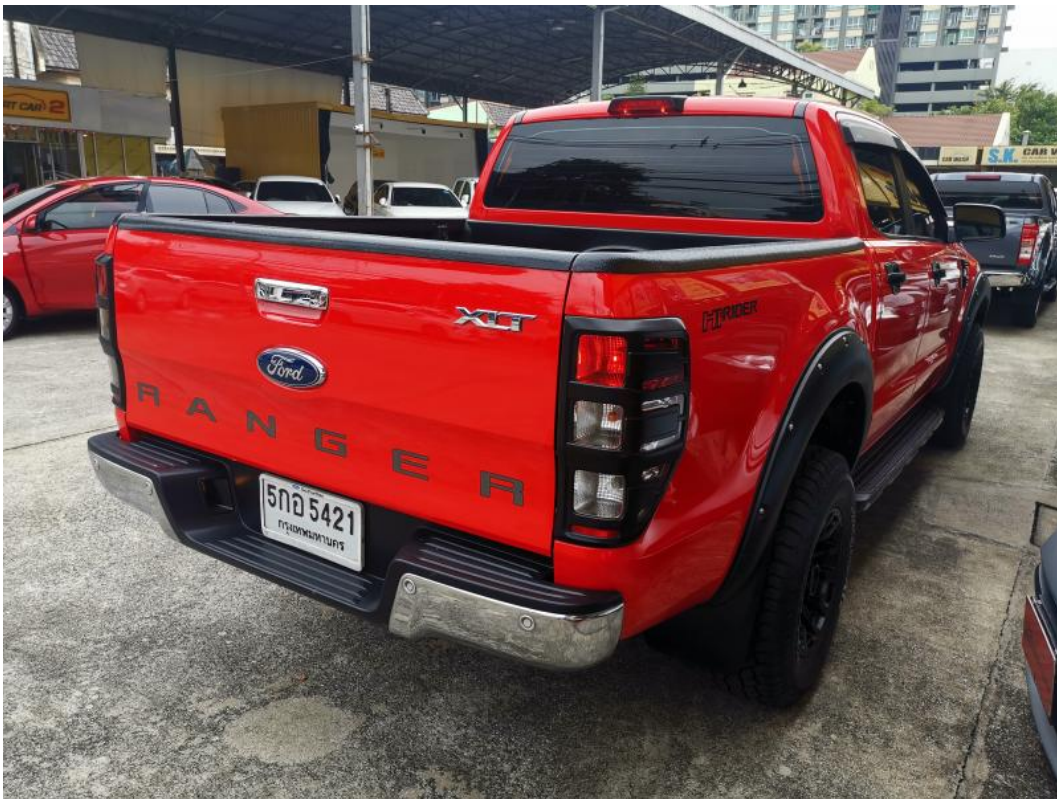
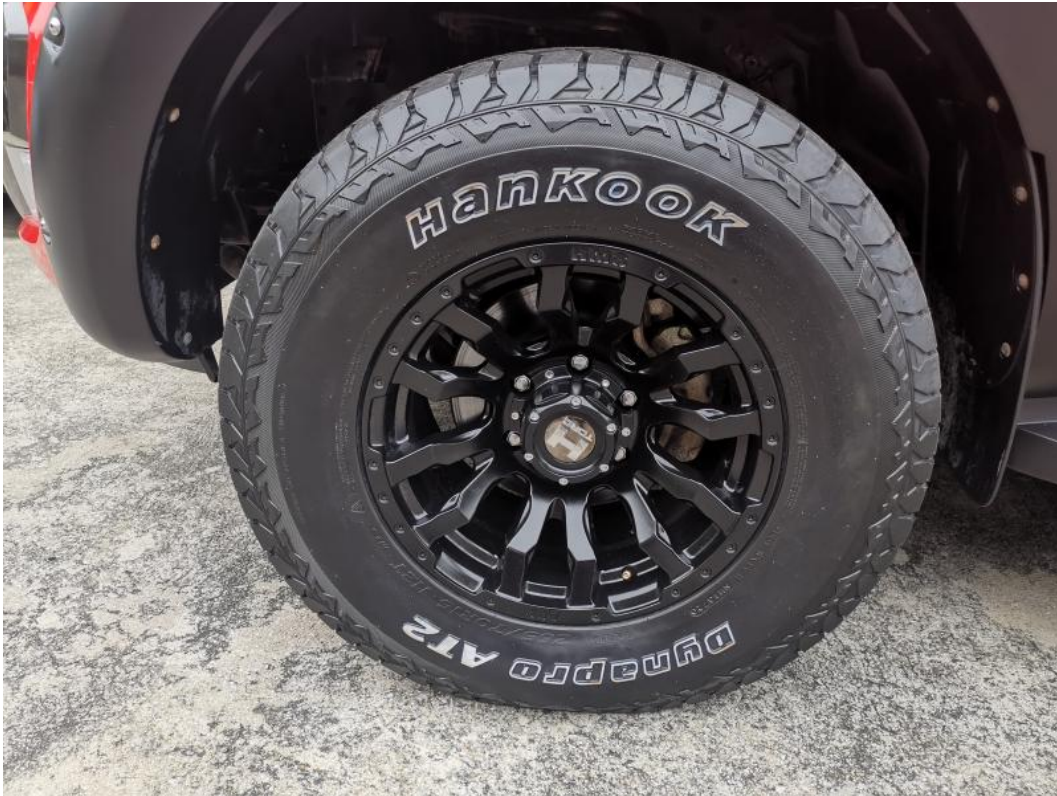
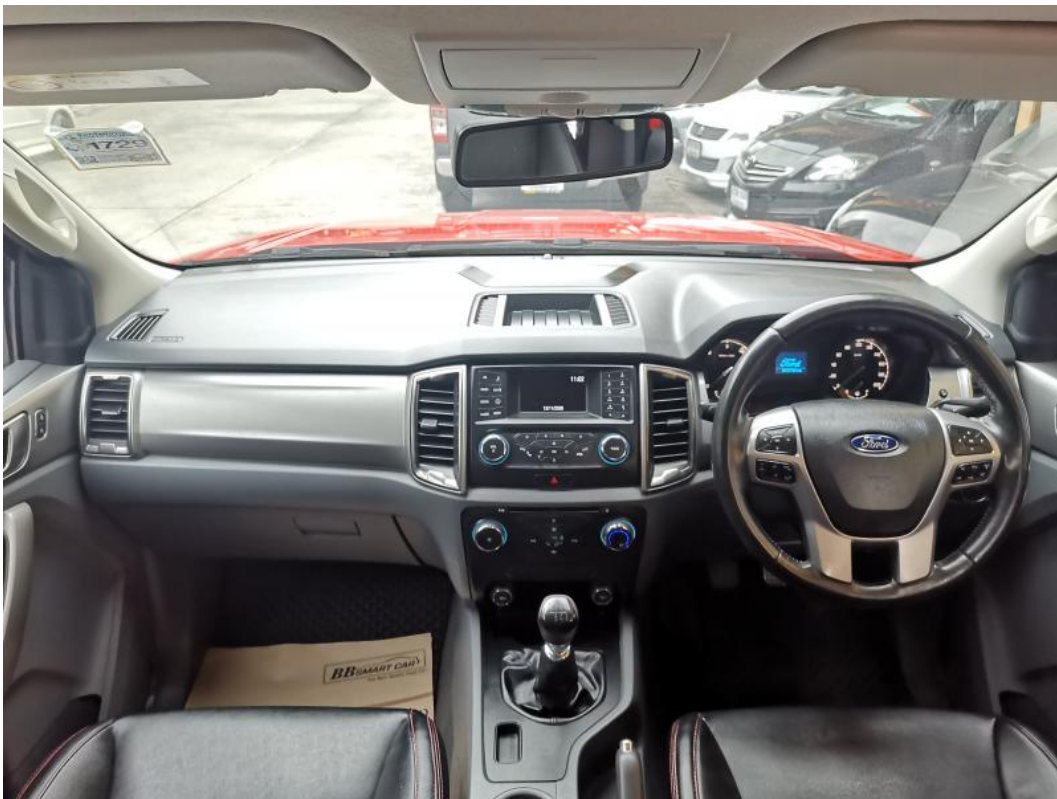
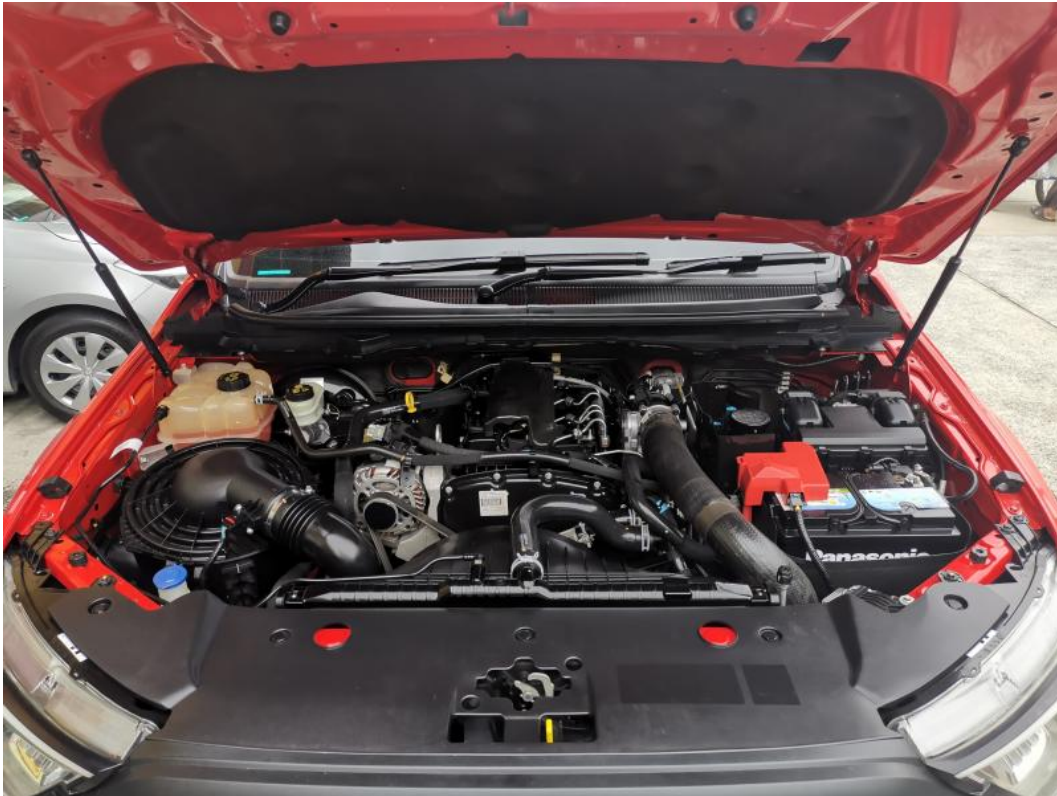
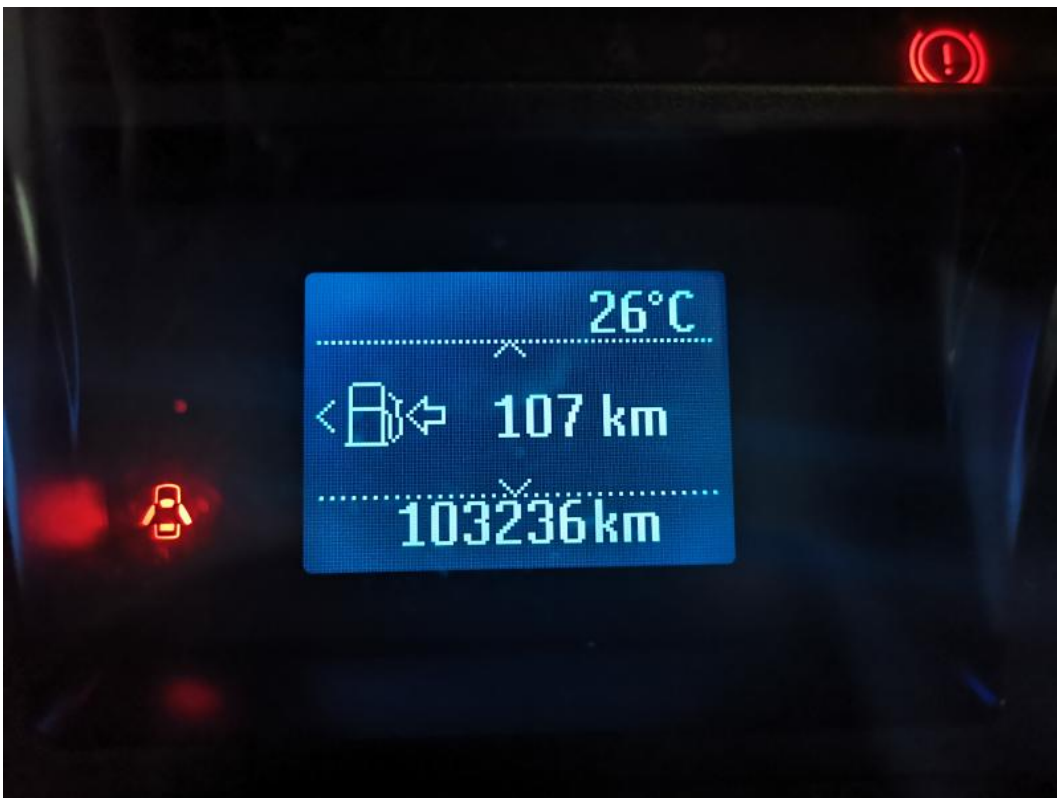
การวินิจฉัย CP 1

การวินิจฉัย CP 2

## Health Reports

| System Name | Status |
| ABS (Anti-Lock Braking System) | No Fault Code |
| PCM (Powertrain Control Module) | No Fault Code |
| RCM (Restraint Control Module) | No Fault Code |
