U-Car Grading Report

รายงานผลการตรวจเช็คสภาพรถยนต์
ภายใต้การดูแลของสมาคมการประเมินสภาพรถยนต์ประเทศไทย

รุ่น	ISUZU D-MAX 1.9		
สี	ขาว	หมายเลขทะเบียน (Plate number)	7กบ466
รุ่นปี	2018	เลขไมล์	60,731กม.
แบบ	เลขตัวถัง	MP1TFR87JJG064658

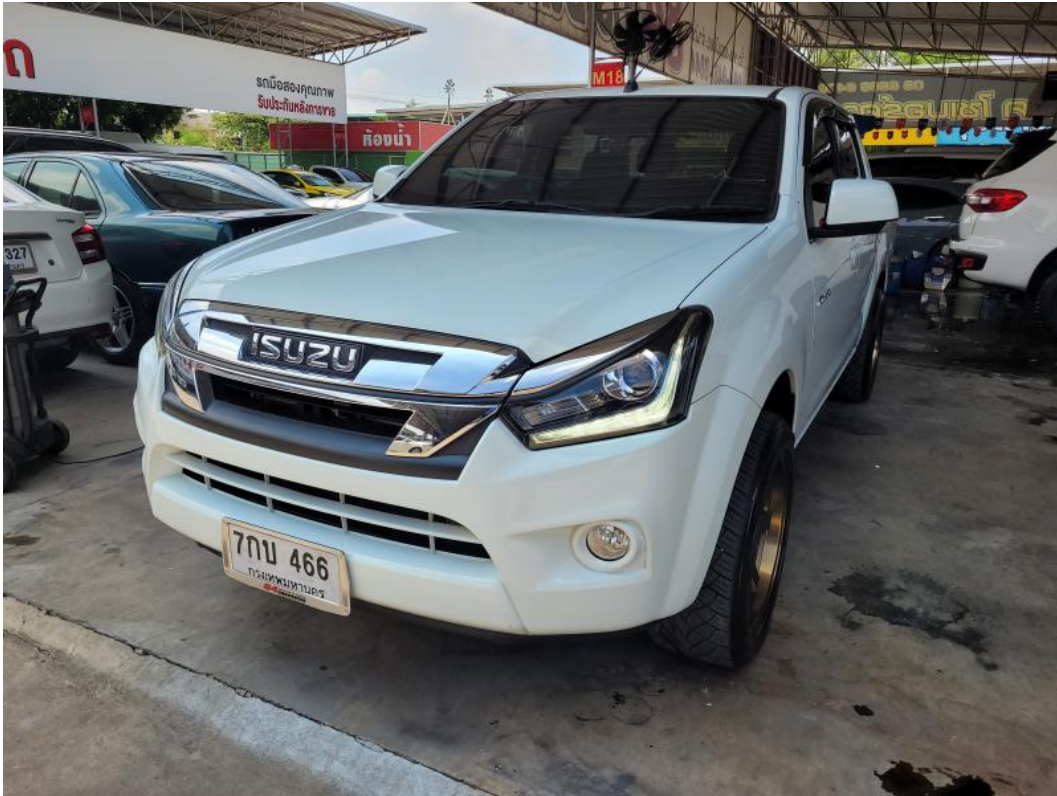
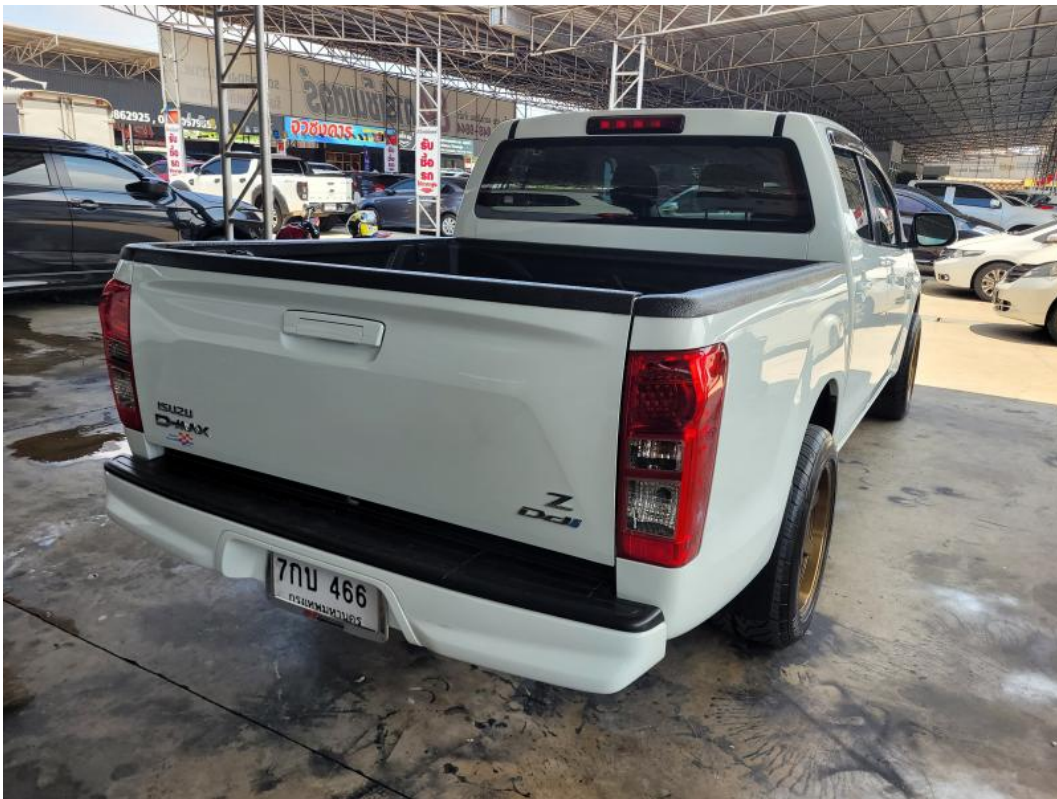
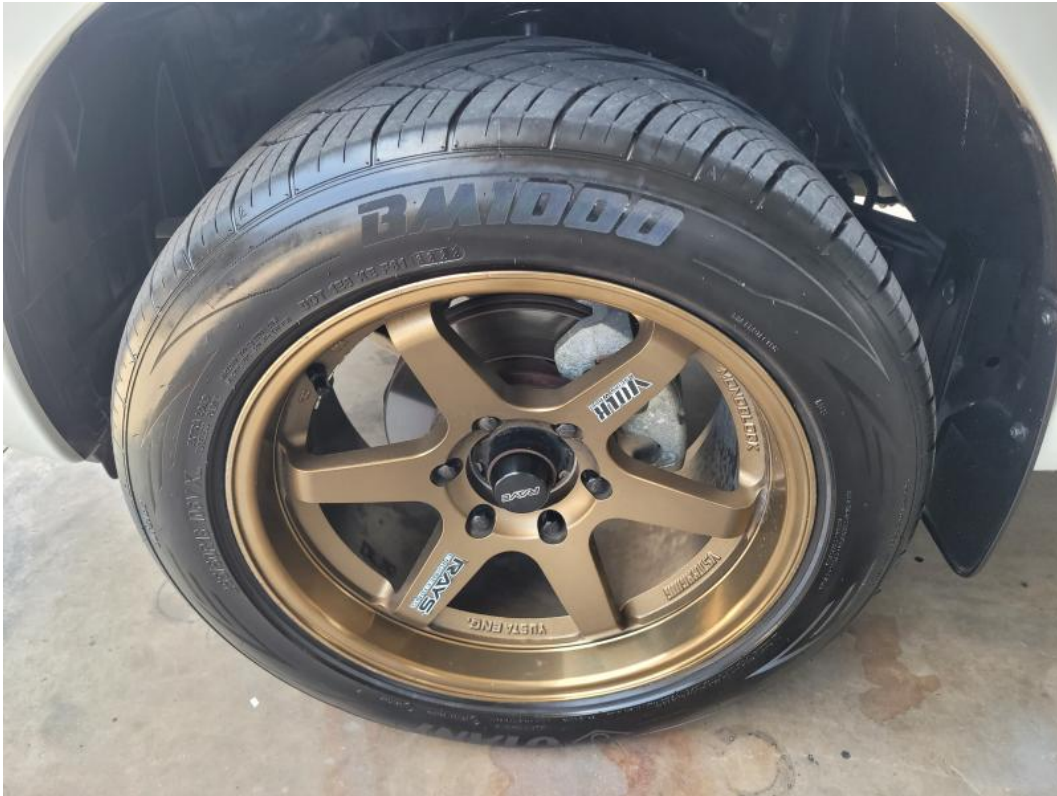
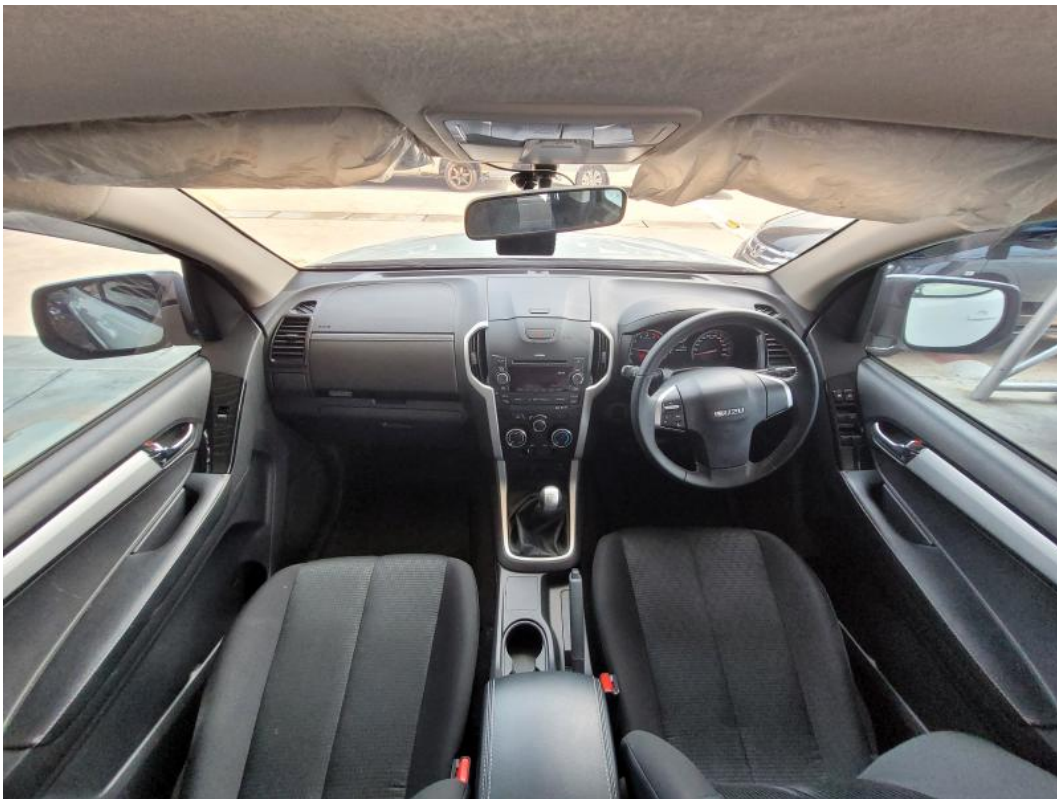
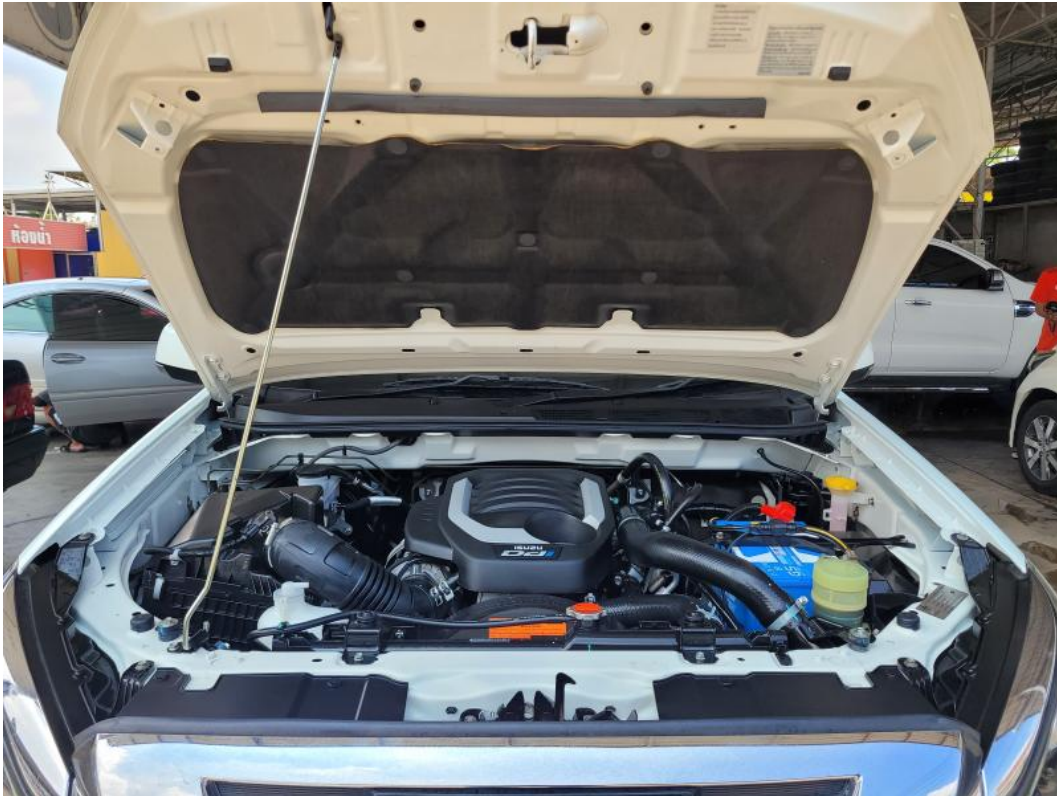
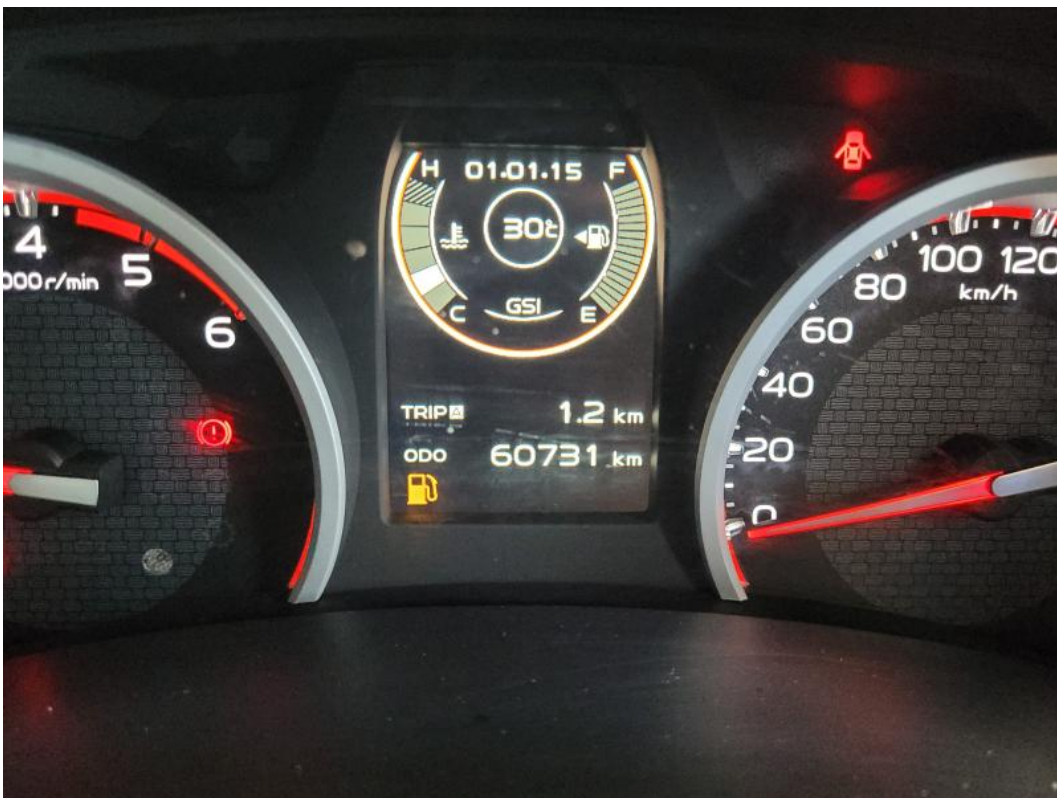
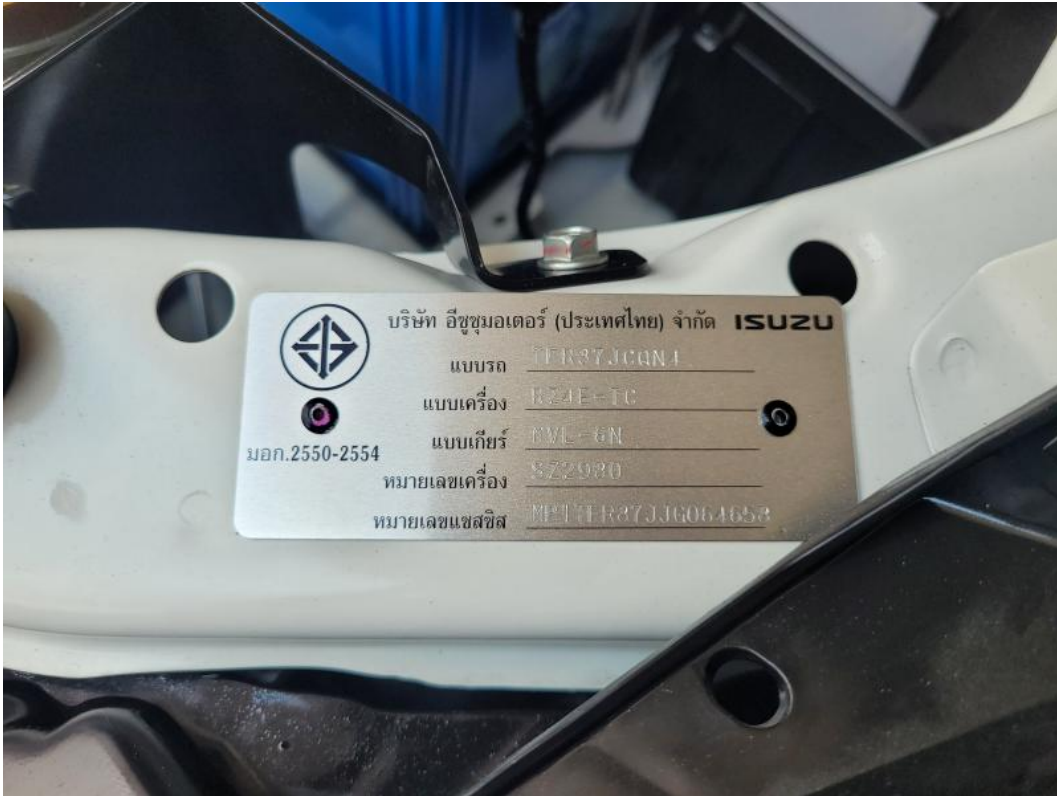
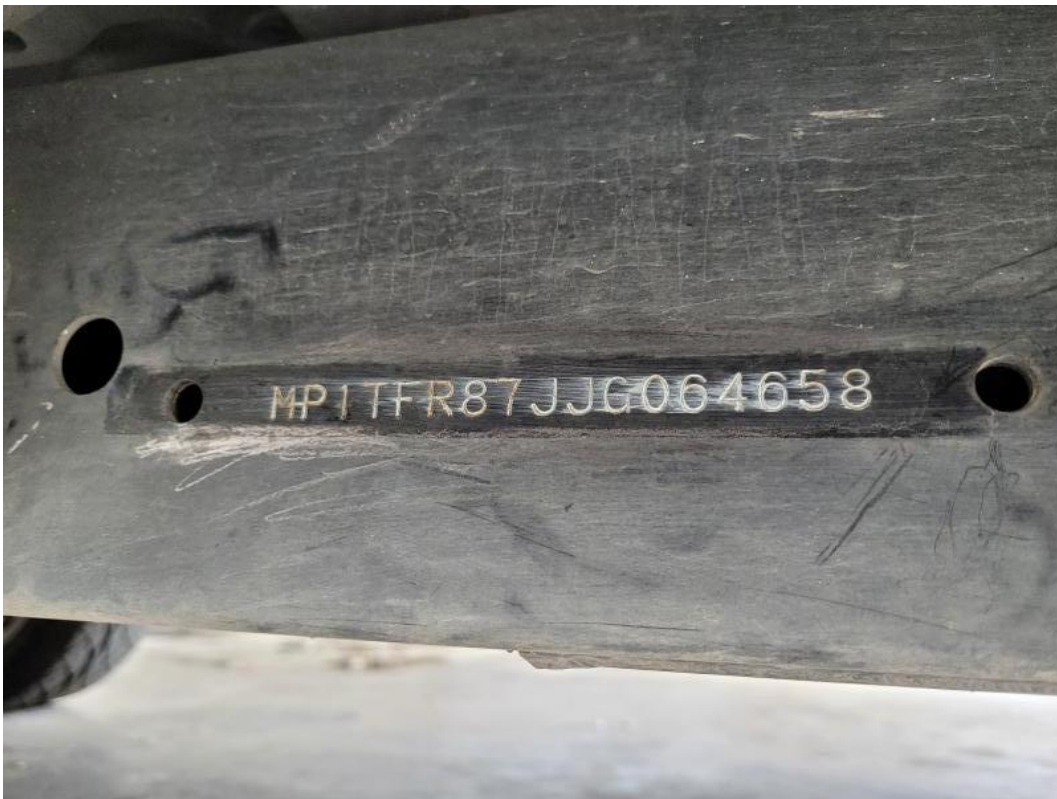
[บันทึก]
แผงหลังห้องโดยสาร บุป เล็กน้อย

[หน้าต่าง]
กระจกหน้ารถ แตก เล็ก

[ภายใน]
แผงพลาสติกอื่นๆ รอยขีดข่วน บางส่วน
ผ้าหลังคา คราบ เล็กน้อย
