# U-Car Grading Report

รายงานผลการตรวจเช็คสภาพรถยนต์  
ภายใต้การดูแลของสมาคมการประเมินสภาพรถยนต์ประเทศไทย

รุ่น	TOYOTA VIGO CHAMP 2.5 E SMARTCAB		
สี	Silver	หมายเลขทะเบียน (Plate number)	บห9065
รุ่นปี	2012	เลขไมล์	113,127กม.
แบบ	เลขตัวถัง	MR0GR19G007390679

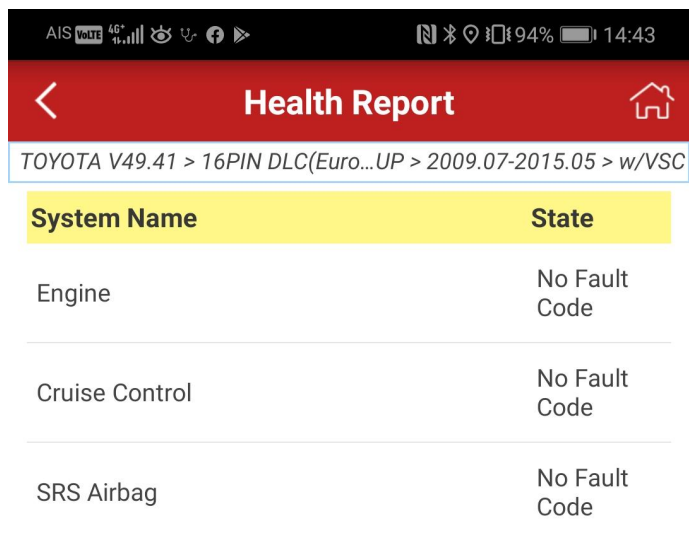
การวินิจฉัย CP 1

**Health Report**

TOYOTA V49.41 > 16PIN DLC(Euro...UP > 2009.07-2015.05 > w/VSC

System Name	State
Engine	No Fault Code
Cruise Control	No Fault Code
SRS Airbag	No Fault Code
