# U-Car Grading Report

| รุ่น | ISUZU MU7 3.0 | | |
| รุ่นปี | 2011 | เลขไมล์ | 230,397กม. |

| วันที่ตรวจสอบ | 2019/8/15 |

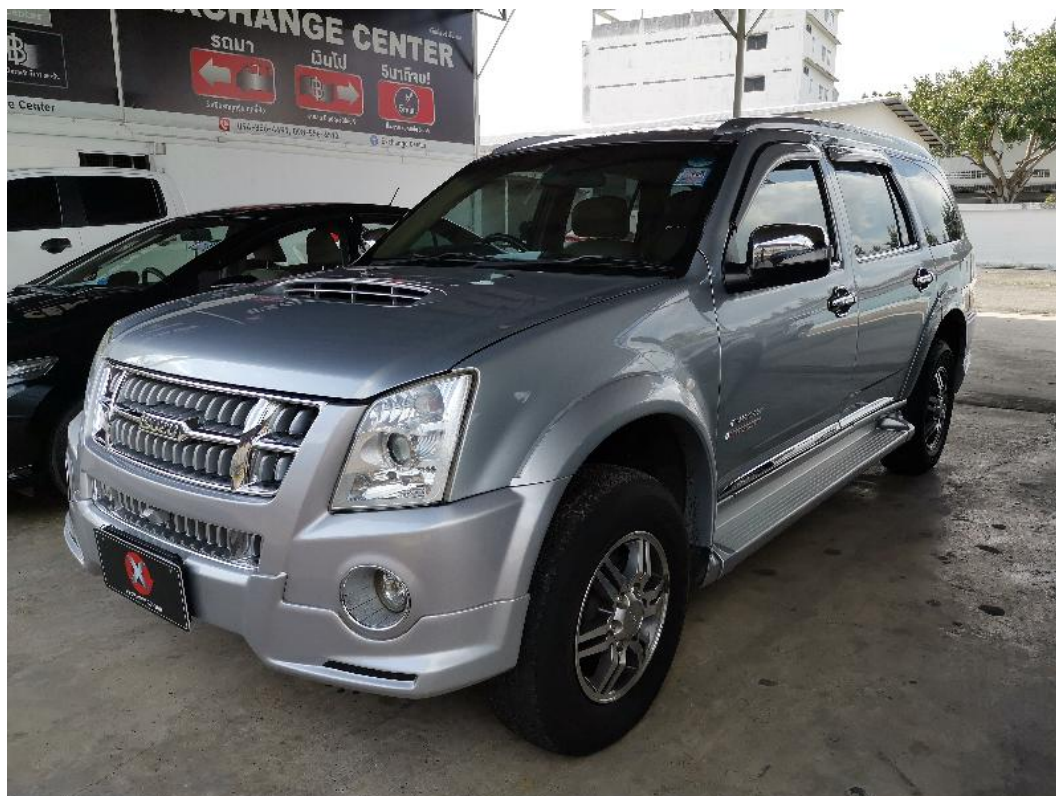
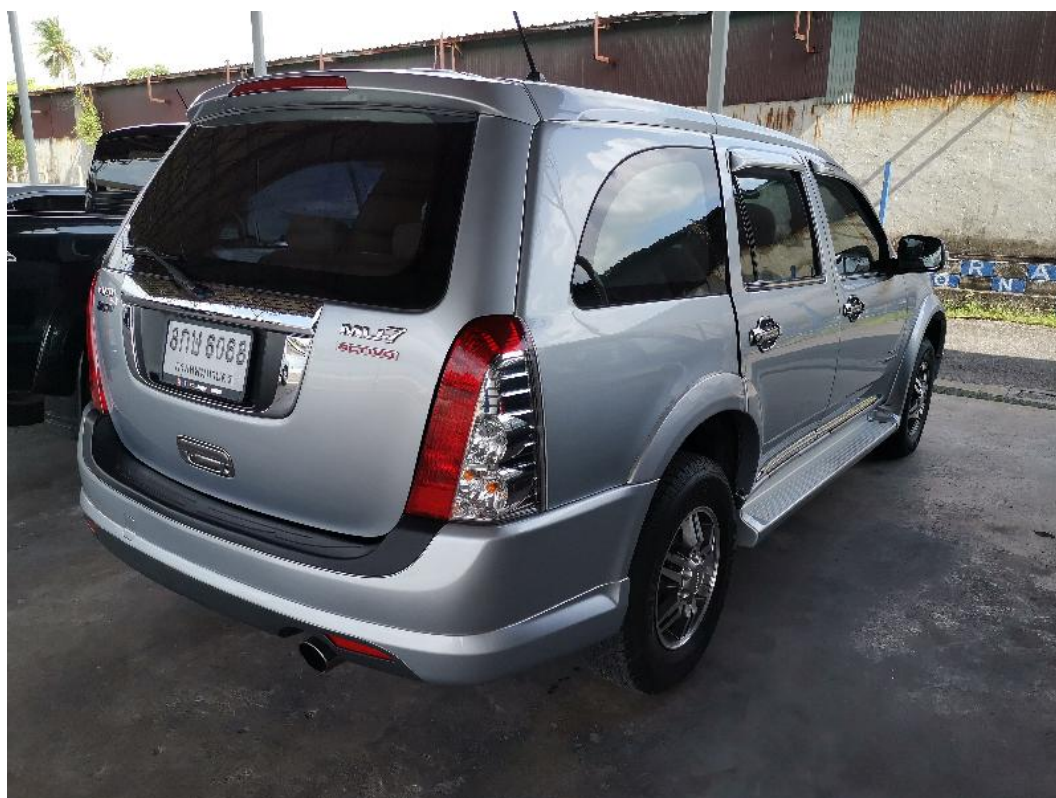
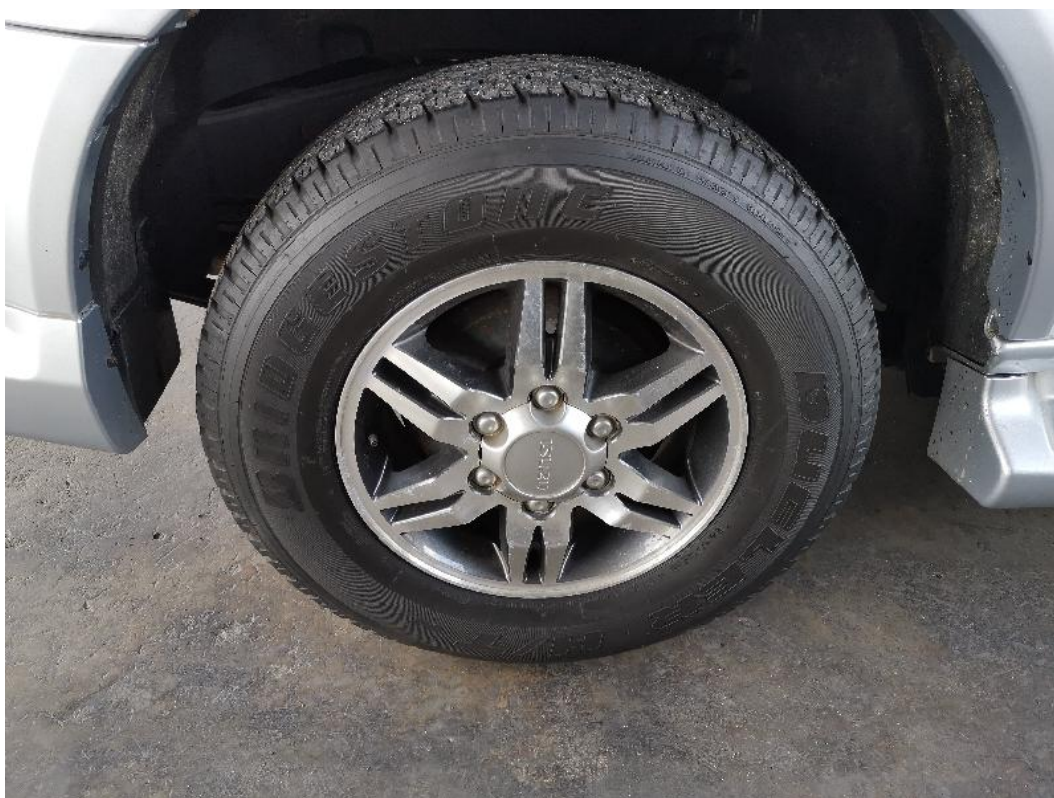
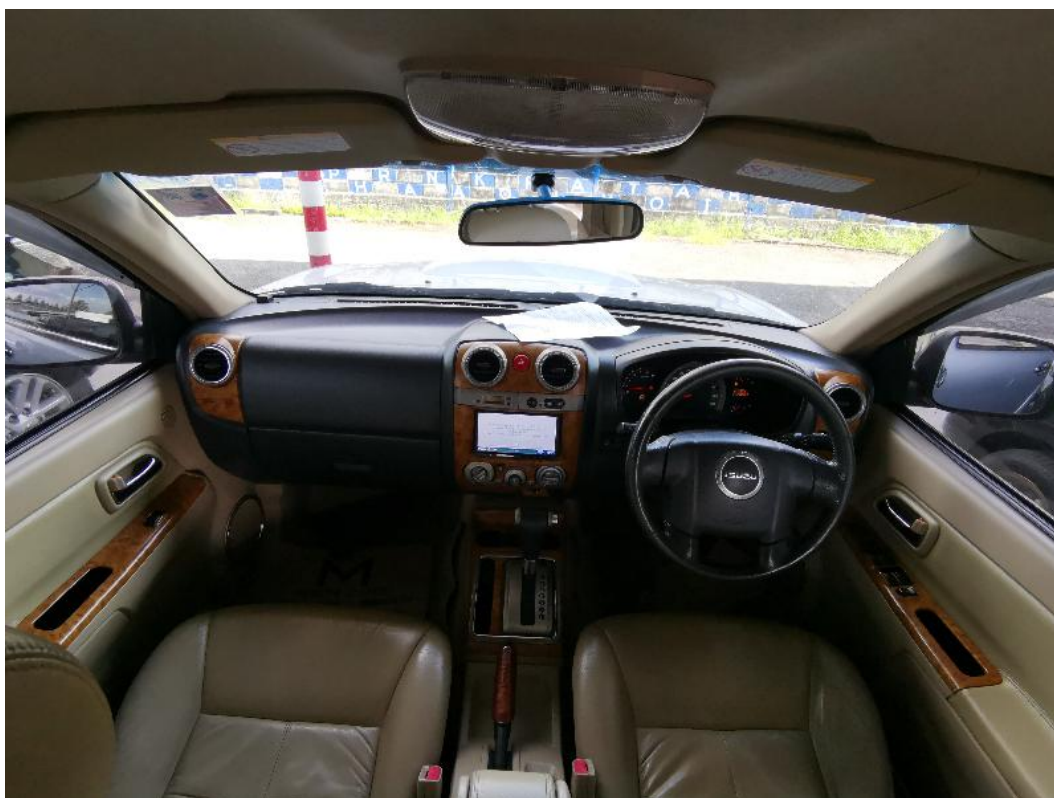
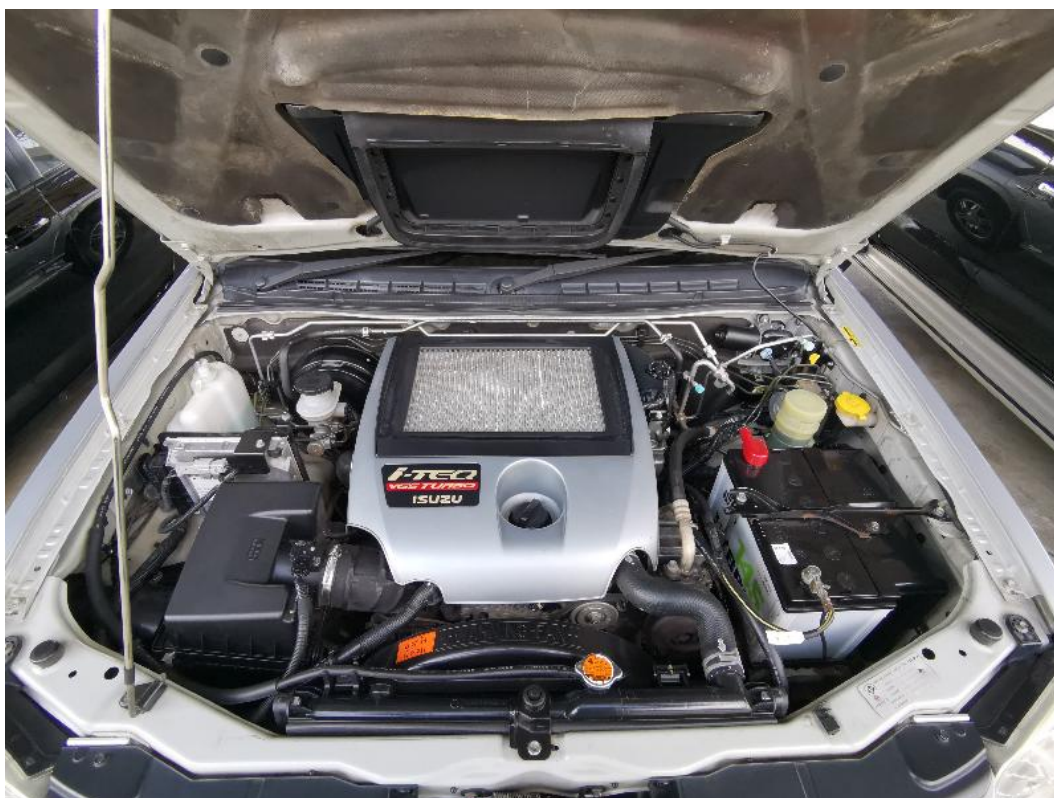
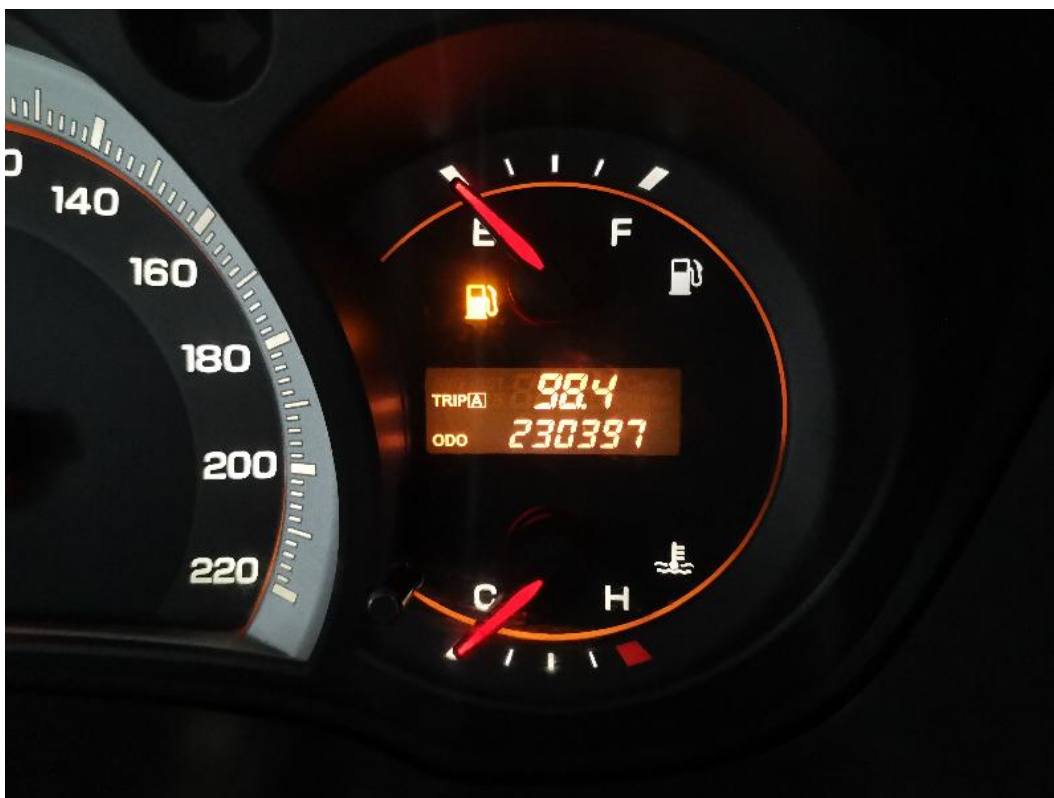
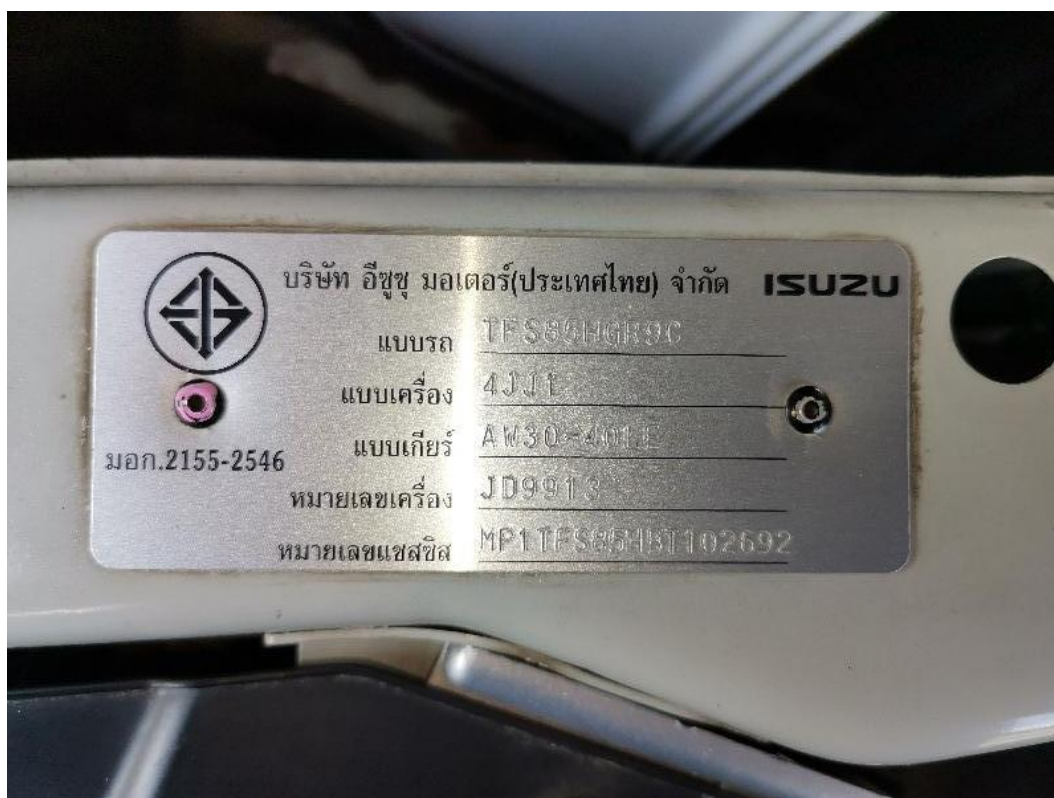
ทำสีใหม่ด้วยสีเดิม

กระจกหน้ารถ แดก S

กระจกหน้ารถ หินกระเด็น บางส่วน

Right tail lens หมอก ขุ่นมัว บางส่วน

Right fog driving light หมอก ขุ่นมัว บางส่วน

Left fog driving light หมอก ขุ่นมัว บางส่วน

ห้องของ สกปรก.รอยขีดข่วน บางส่วน

การขับซี รอยย่น.รอยขีดข่วน มี

ที่เขี่ยบุหรี่,ที่วางเครื่องดื่ม รอยย่น.รอยขีดข่วน มี

ตกแต่งอื่นๆ รอยขีดข่วน บางส่วน

ตกแต่งอื่นๆ รอยย่น S

Headliner รอยย่น S

Headliner สกปรก SS

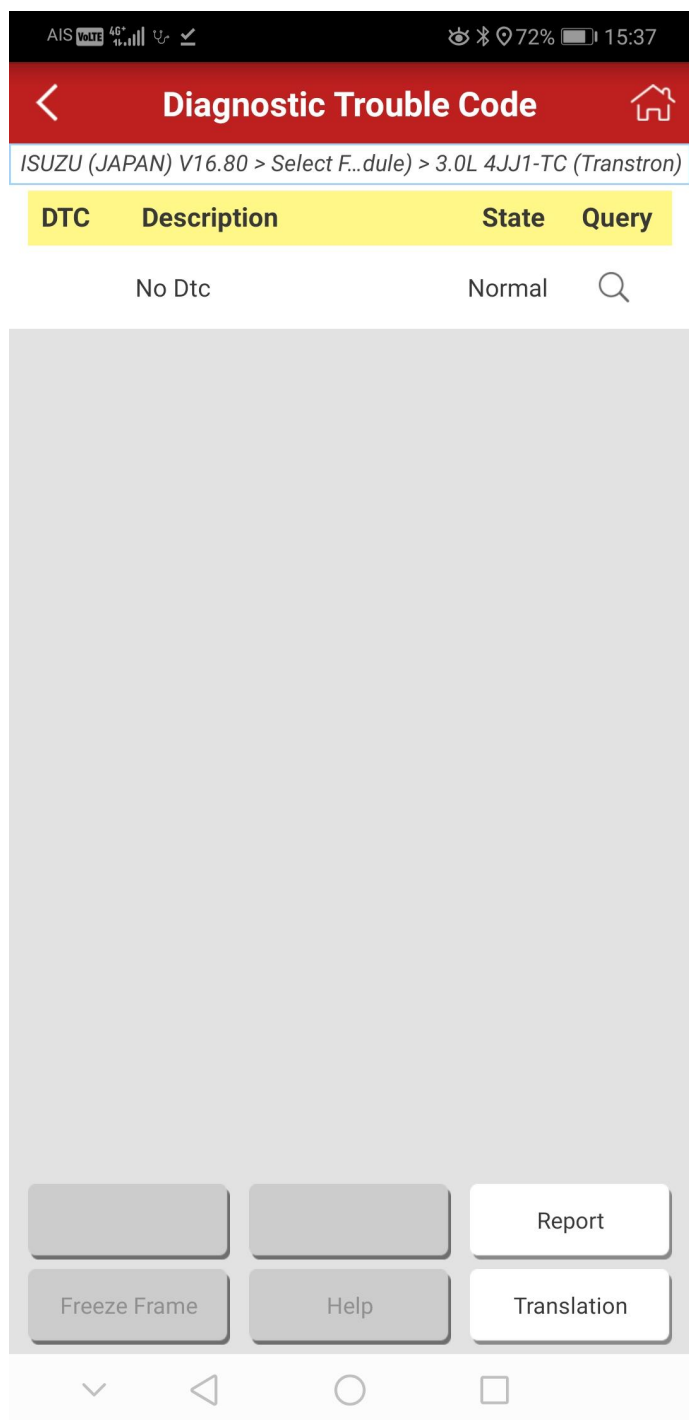
การวินิจฉัย CP 1

การวินิจฉัย CP 2
