U-Car Grading Report

U-car Grading Report

รุ่น	HONDA JAZZ 1.5V		
สี	White	หมายเลขทะเบียน (Plate number)	2กธ8045
รุ่นปี	2013	เลขไมล์	103,211กม.
แบบ	เลขตัวถัง	MRHGE8850DP208835	
หมายเหตุ	ทำสีใหม่ด้วยสีเดิม

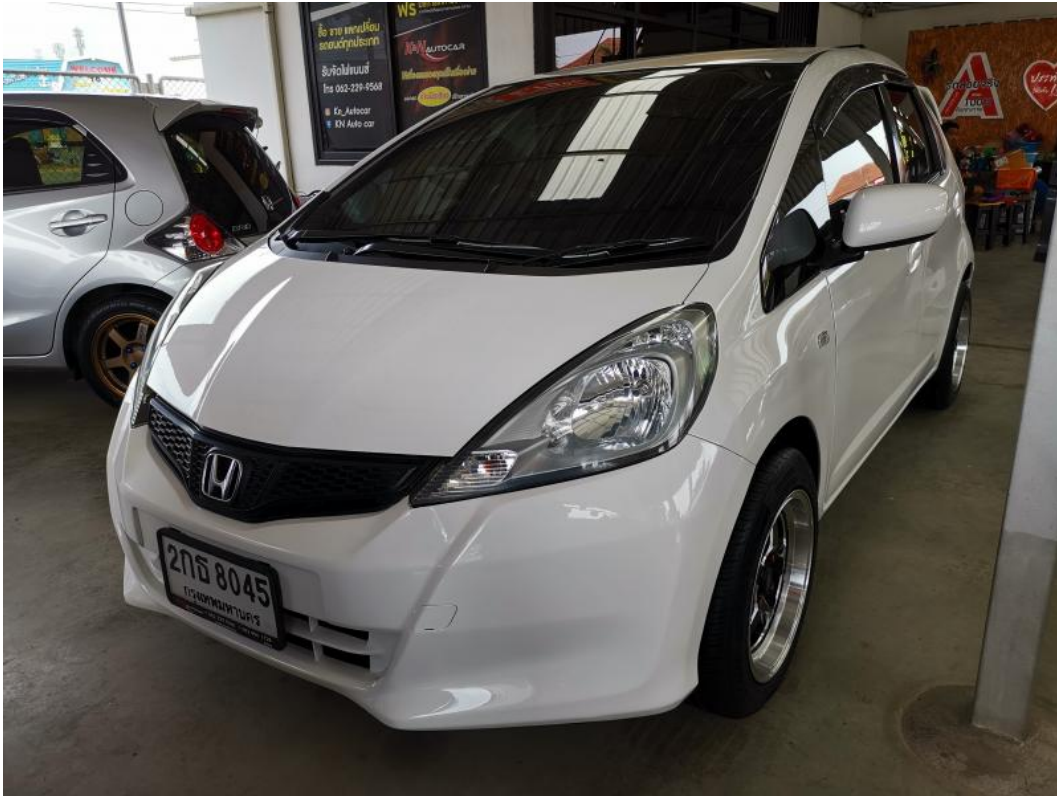
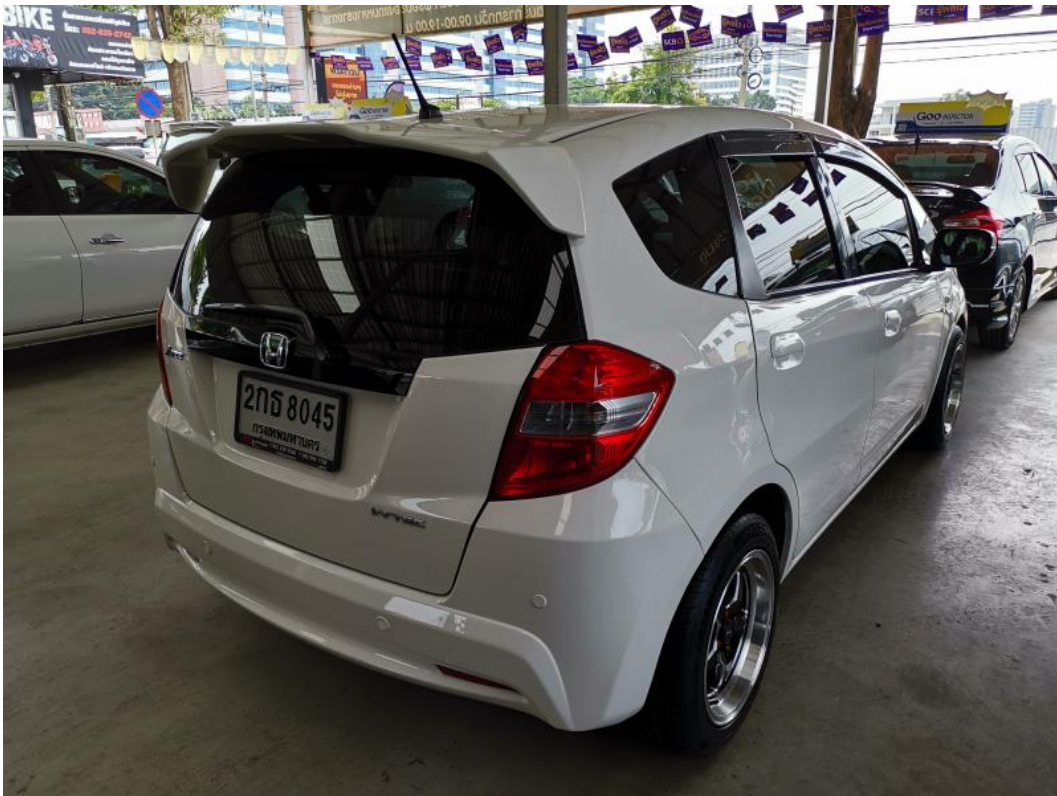
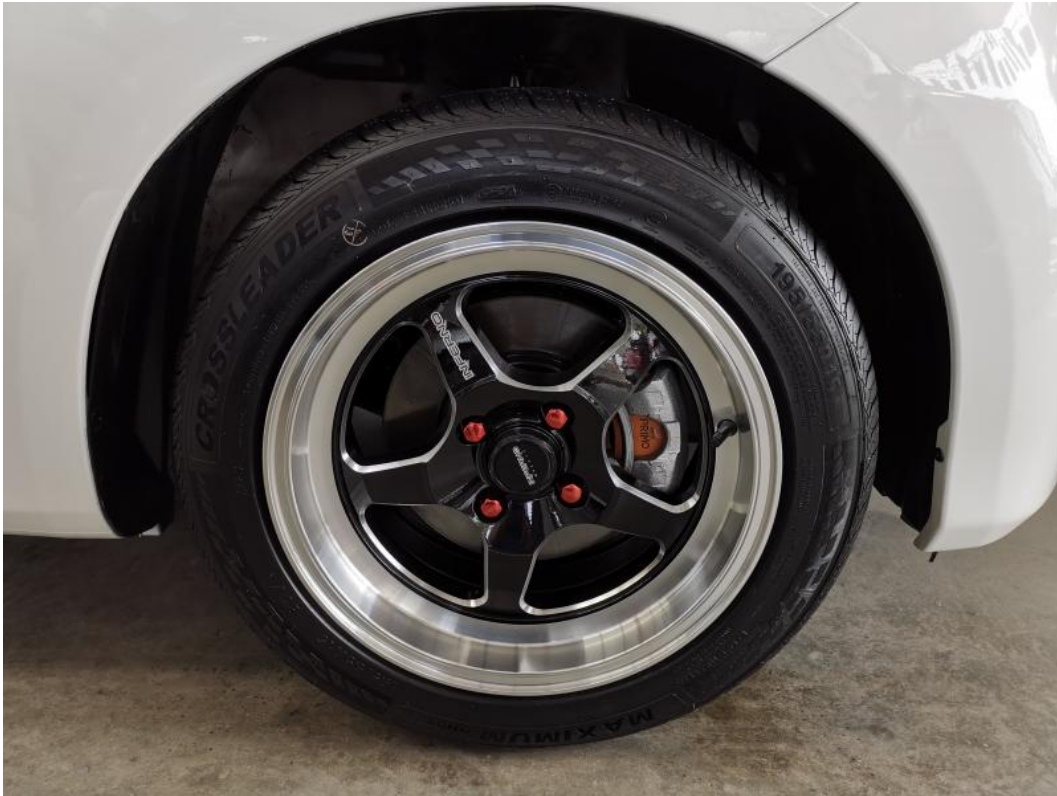
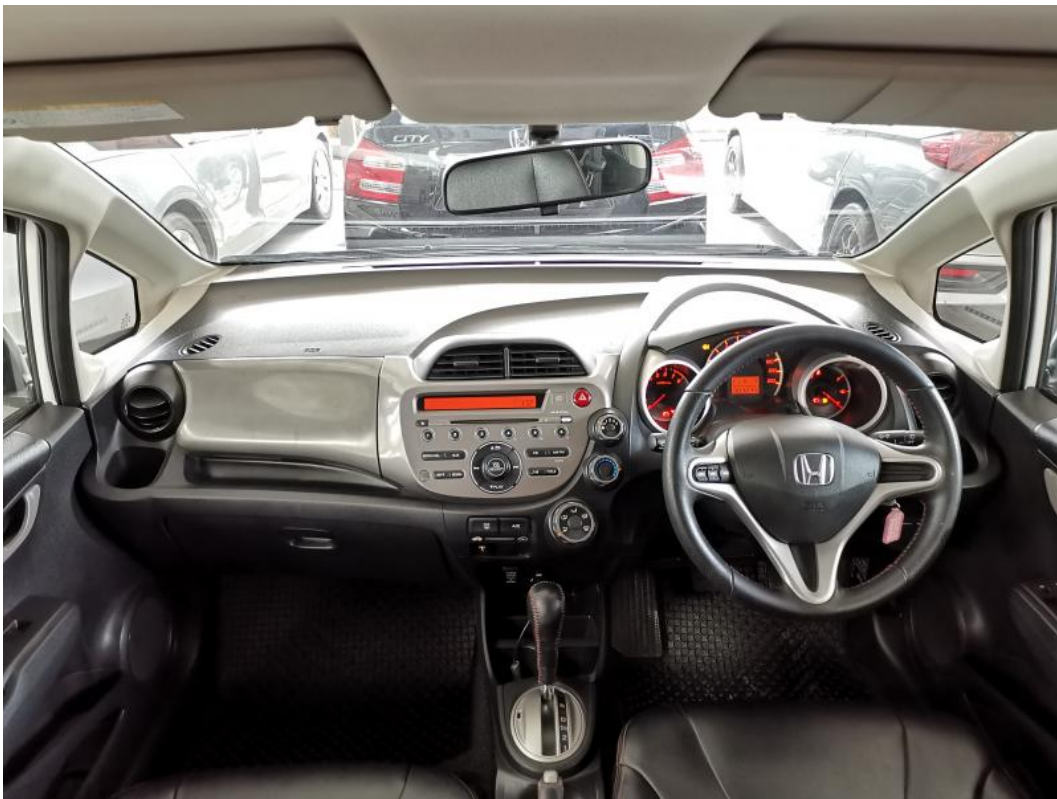
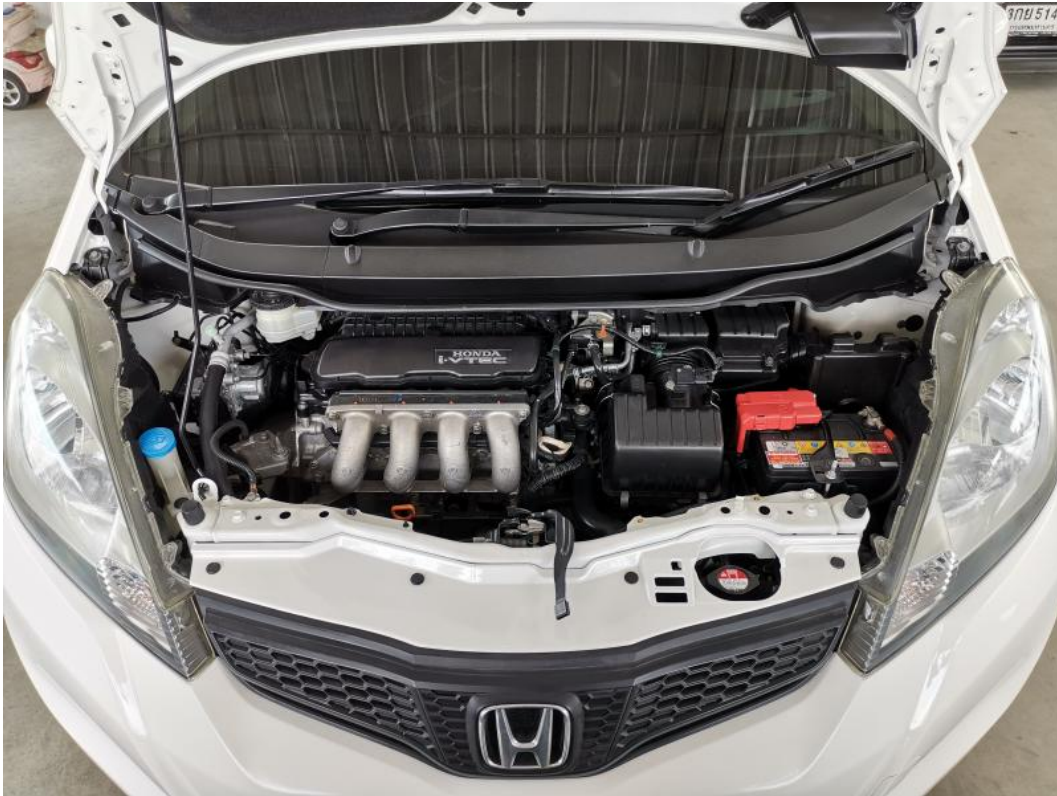
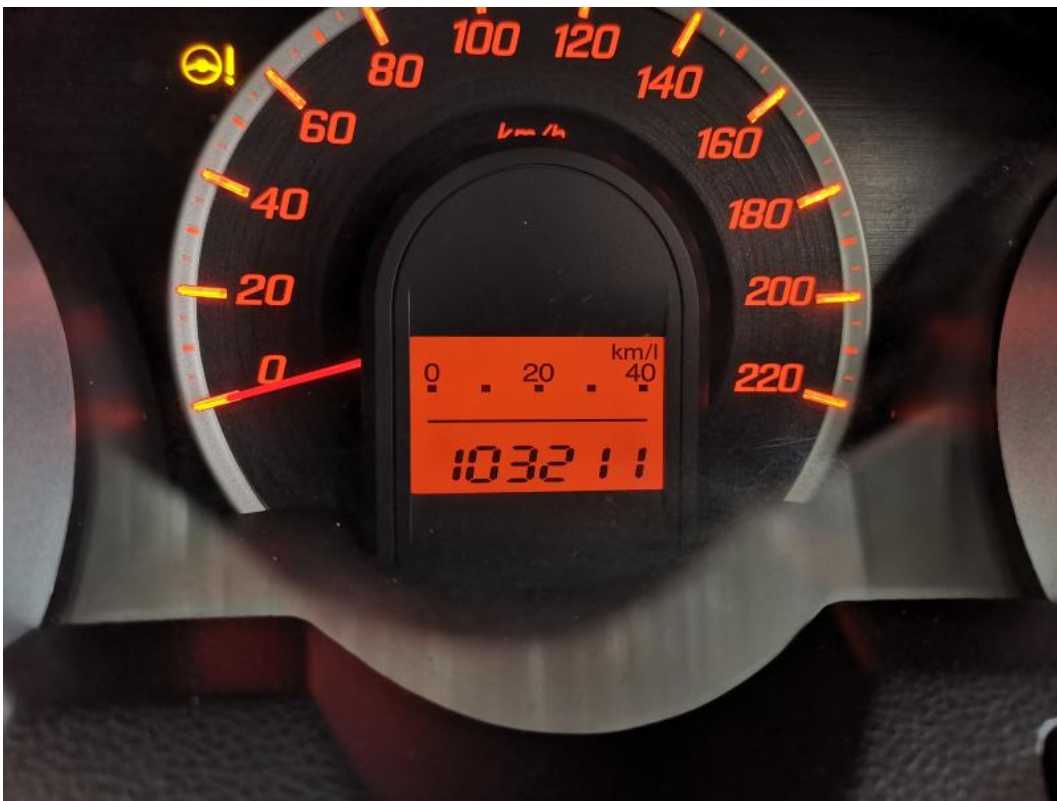
<p>Front left fender ★★★★★</p> <p>Front left tire, alloy wheel, wheel cover ร่องยางระดับ 9 ★★★★★</p> <p>Front left door ★★★★★</p> <p>Left side step / side spoiler ★★★★★</p> <p>Rear left door ★★★★★</p> <p>Left back tire, alloy wheel, wheel cover ร่องยางระดับ 9 ★★★★★</p> <p>Left back fender ★★★★★</p> <p>Roof ★★★★★</p> <p>Dashboard ★★★★★</p> <p>Front left seat ★★★★★</p> <p>Front and back left door trim ★★★★★</p> <p>Rear seat ★★★★★</p>		<p>Bonnet / hood ★★★★★</p> <p>Front bumper ★★★★★</p> <p>Front right fender ★★★★★</p> <p>Front right tire, alloy wheel, wheel cover ร่องยางระดับ 9 ★★★★★</p> <p>Front right door ★★★★★</p> <p>Right side step / side spoiler ★★★★★</p> <p>Rear right door ★★★★★</p> <p>Right back tire, alloy wheel, wheel cover ร่องยางระดับ 9 ★★★★★</p> <p>Right back fender ★★★★★</p> <p>Trunk lid / boot lid ★★★★★</p> <p>Back rear spoiler & under spoiler ★★★★★</p> <p>Back rear bumper ★★★★★</p> <p>Steering wheel ★★★★★</p> <p>Front right seat ★★★★★</p> <p>Front and back right door trim ★★★★★</p> <p>Console ★★★★★</p> <p>Luggage room ★★★★★</p>	<p>[บันทึก] ทำสีใหม่ด้วยสีเดิม Radiator core support ความเสียหาย มี</p> <p>[หน้าต่าง] กระจกหน้ารถ หินกระเด็น บางส่วน</p> <p>[เบา] Left head light หมอก ชูนมัว บางส่วน Right head light หมอก ชูนมัว บางส่วน</p> <p>[ภายใน] การขับซี รอยย่น,รอยขีดข่วน มี ตกแต่งอื่นๆ รอยขีดข่วน บางส่วน Headliner รอยย่น SS</p>
