# U-Car Grading Report

รุ่น	MERCEDES-BENZ E200		
สี	Silver		
รุ่นปี	2014	เลขไมล์	143,577กม.
แบบ	เลขตัวถัง	WDD2120346L047536

ภายนอก	★★★★★
ภายใน	★★★★★
โครงสร้าง	สภาพดีเยี่ยม
เครื่องยนต์	สภาพดี
วันที่ตรวจสอบ	2019/3/14
สาขา	Visarn Autocar Co.,Ltd.
ที่อยู่

วันที่ตรวจสอบ	14 มีนาคม 2562	วันที่ตรวจสอบอีกครั้ง	
---------------	----------------	-----------------------	--

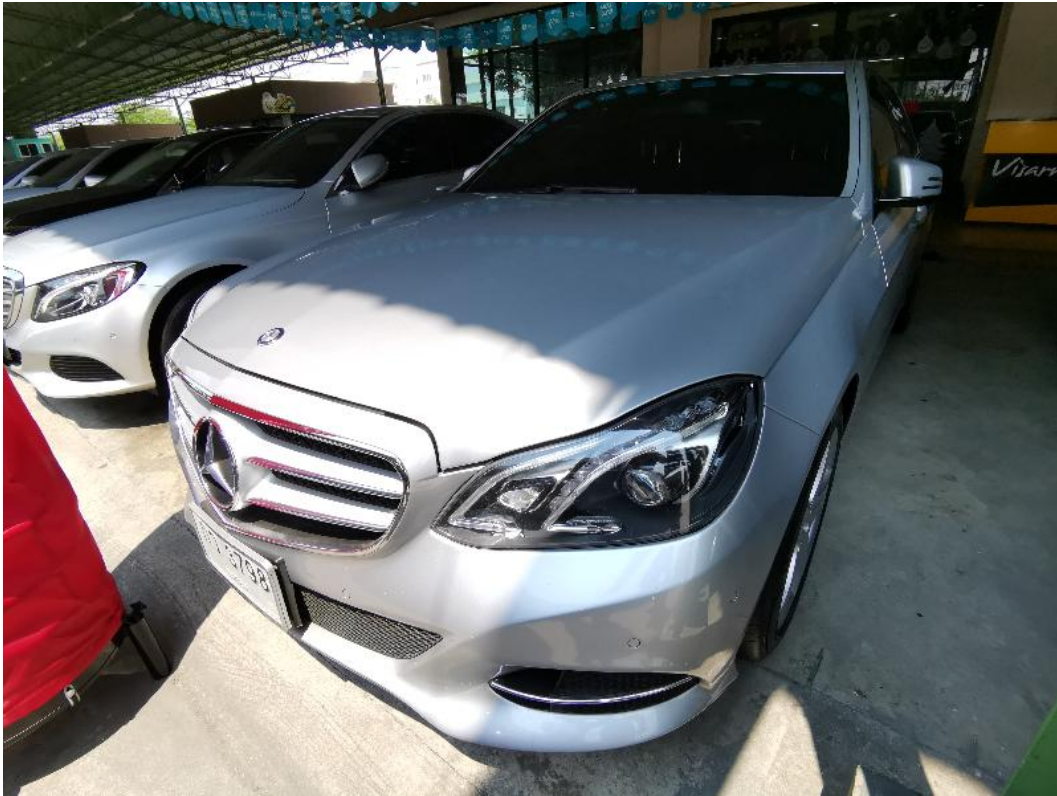
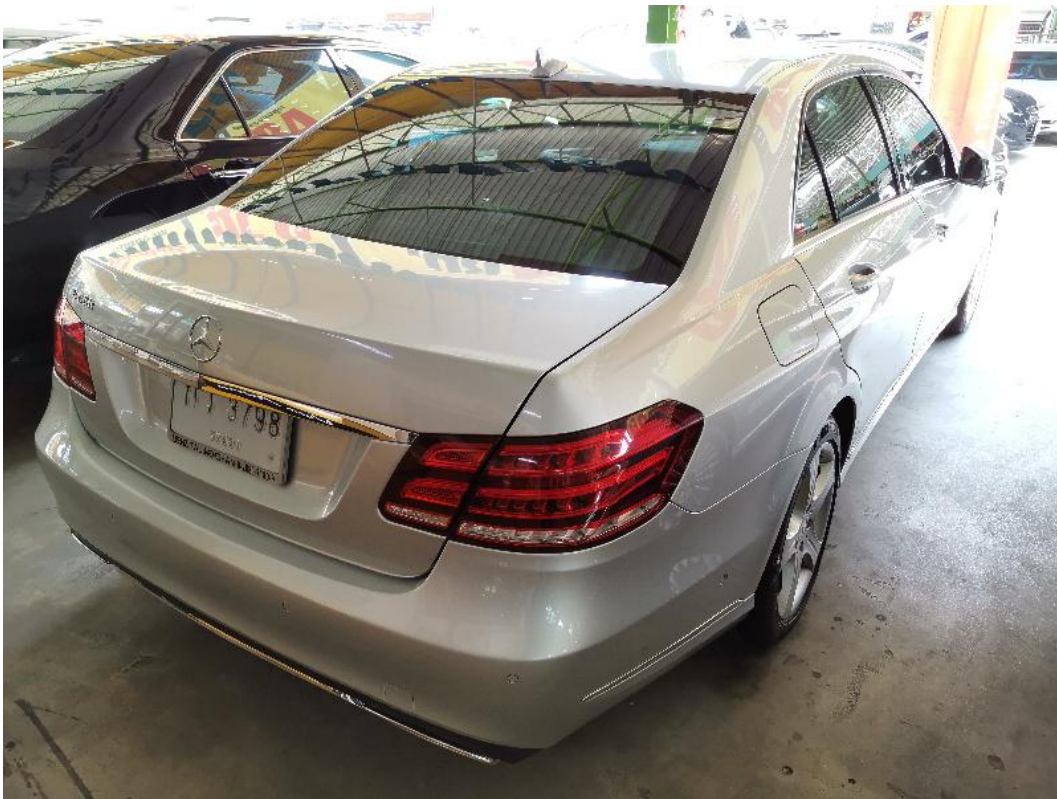
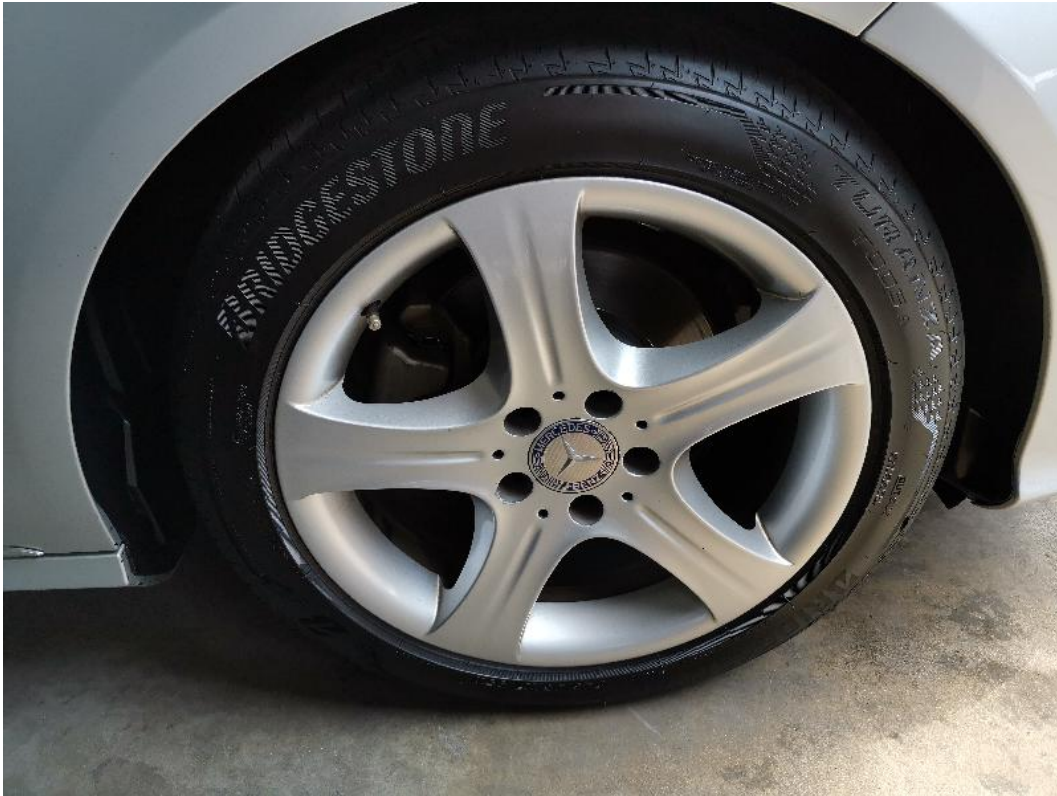
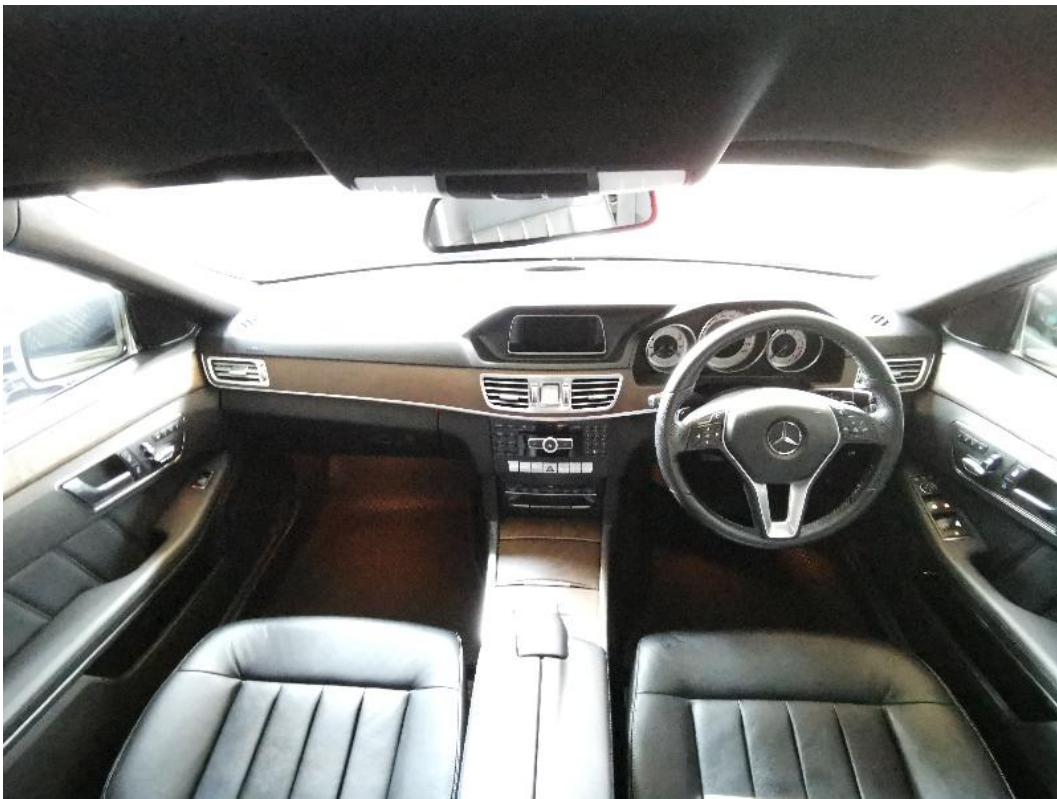
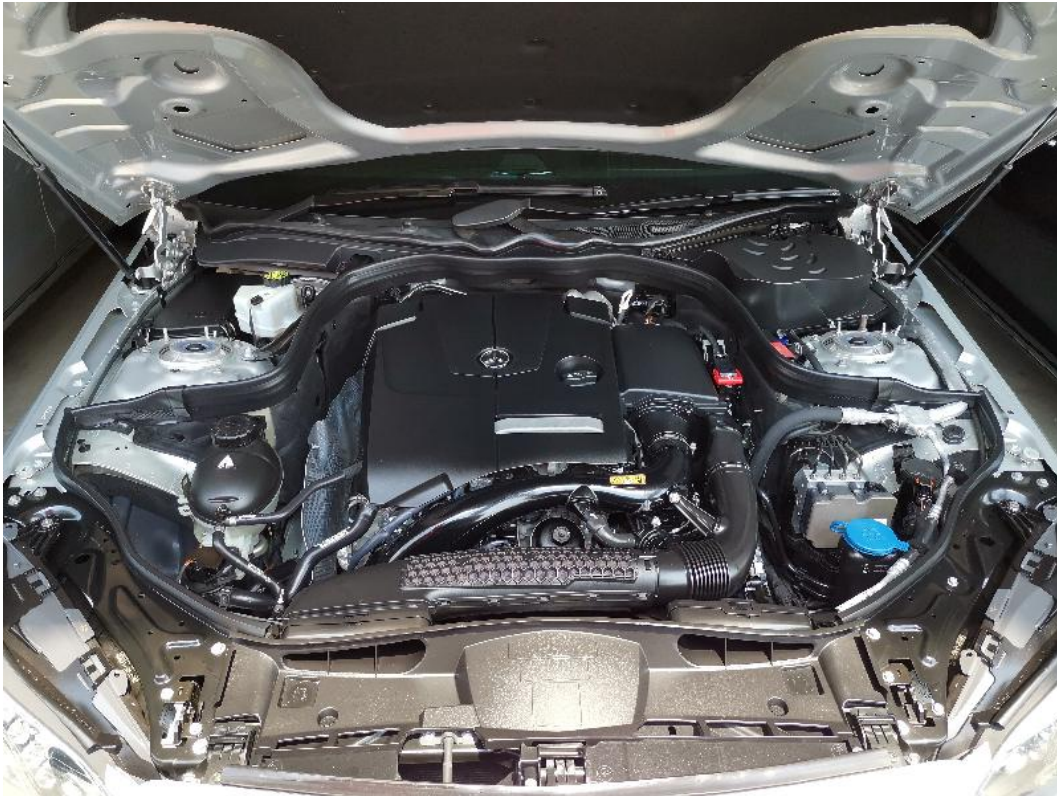
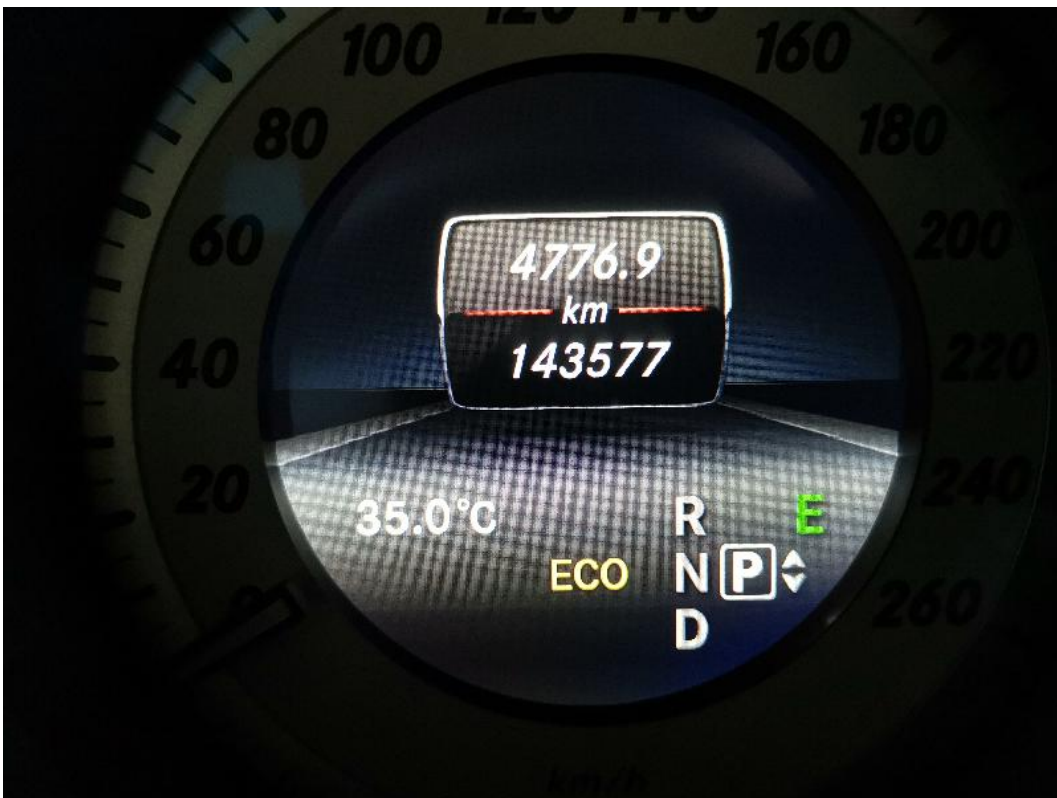
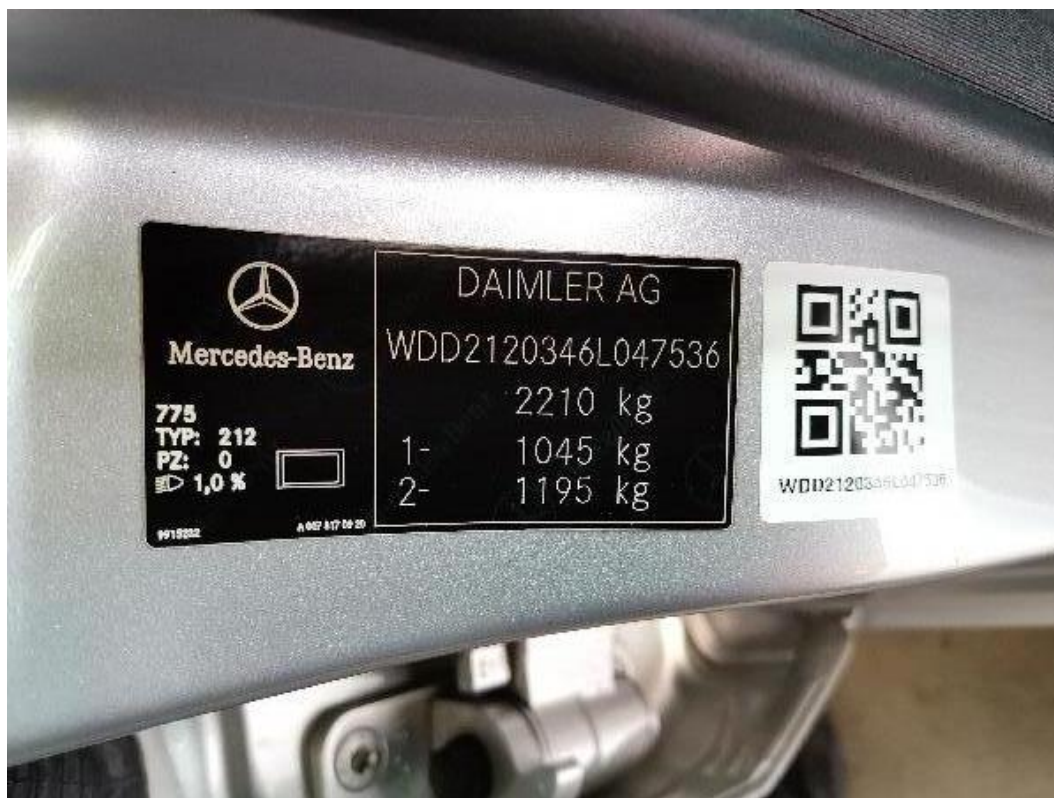
การวินิจฉัย CP 1

การวินิจฉัย CP 2

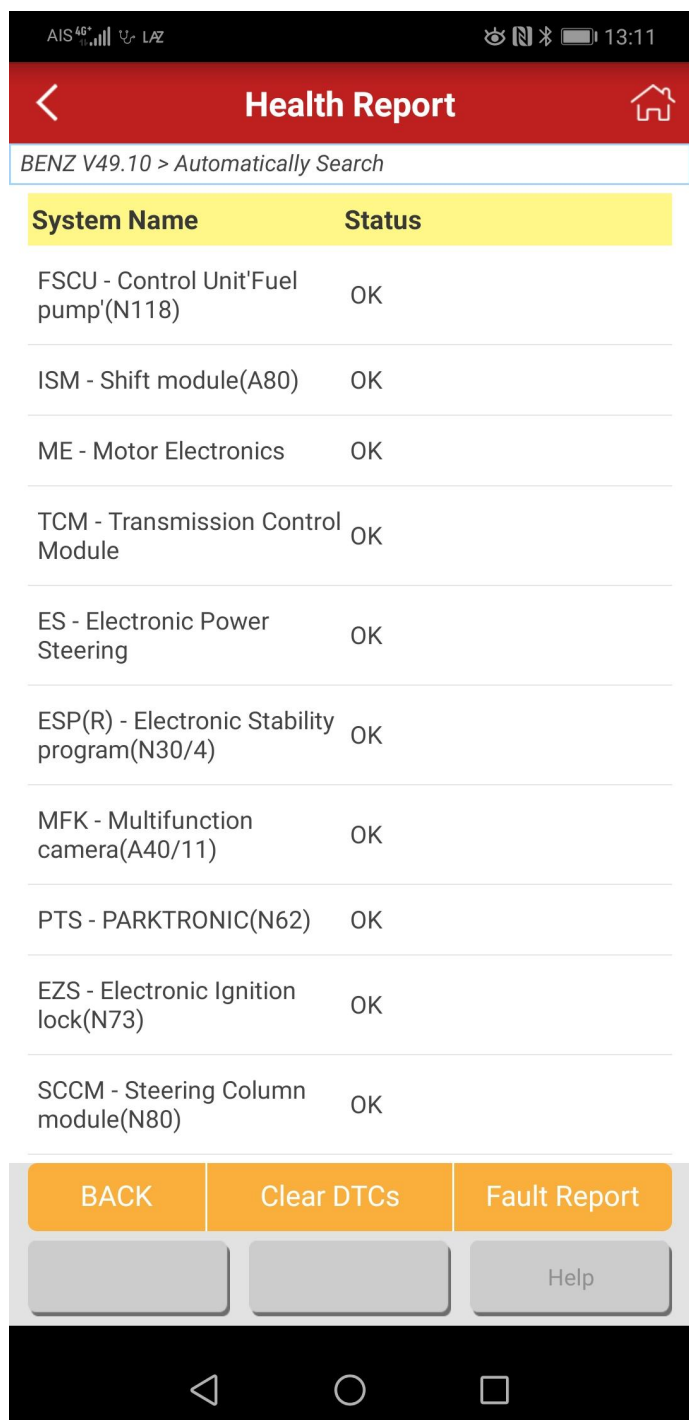
## Health Report

BENZ V49.10 > Automatically Search

System Name	Status
FSCU - Control Unit'Fuel pump'(N118)	OK
ISM - Shift module(A80)	OK
ME - Motor Electronics	OK
TCM - Transmission Control Module	OK
ES - Electronic Power Steering	OK
ESP(R) - Electronic Stability program(N30/4)	OK
MFK - Multifunction camera(A40/11)	OK
PTS - PARKTRONIC(N62)	OK
EZS - Electronic Ignition lock(N73)	OK
SCCM - Steering Column module(N80)	OK
