U-Car Grading Report

รุ่น	TOYOTA HILUX REVO SCAB 2.4 PRERUNER TRD		
สี	Champagne colour	หมายเลขทะเบียน (Plate number)	1ฒท8278
รุ่นปี	2016	เลขไมล์	39,476กม.
แบบ	เลขตัวถัง	MR0JB8DC802715924

วันที่ตรวจสอบ 2019/11/18

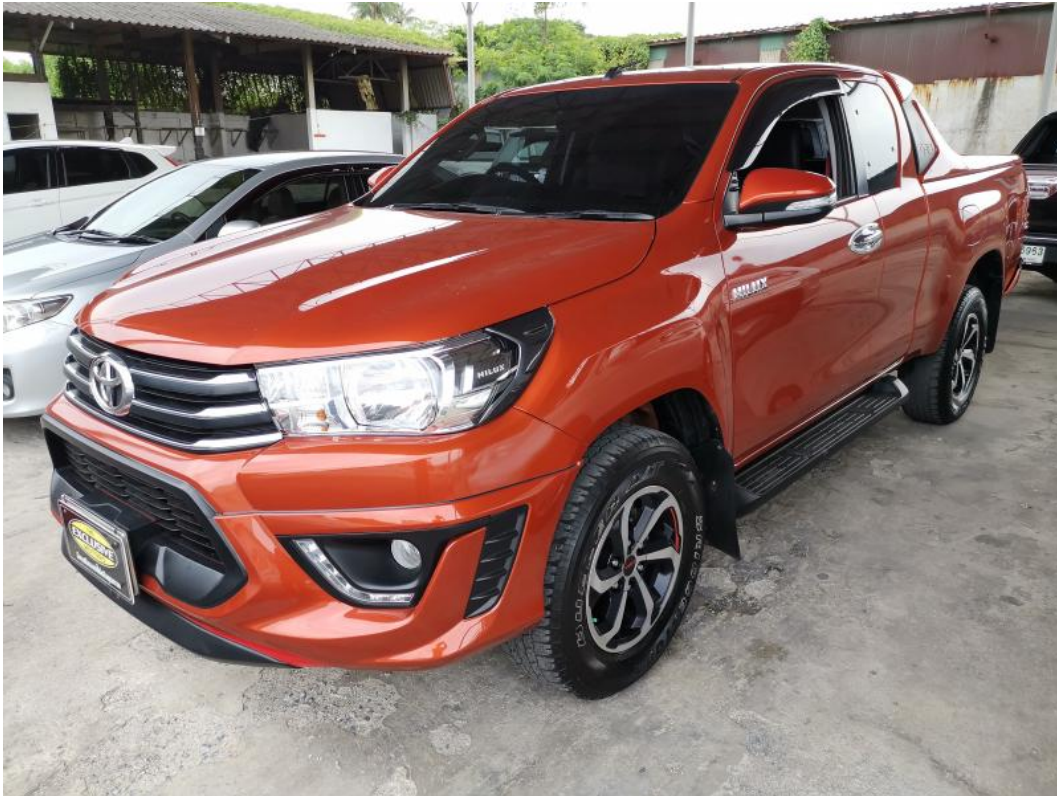
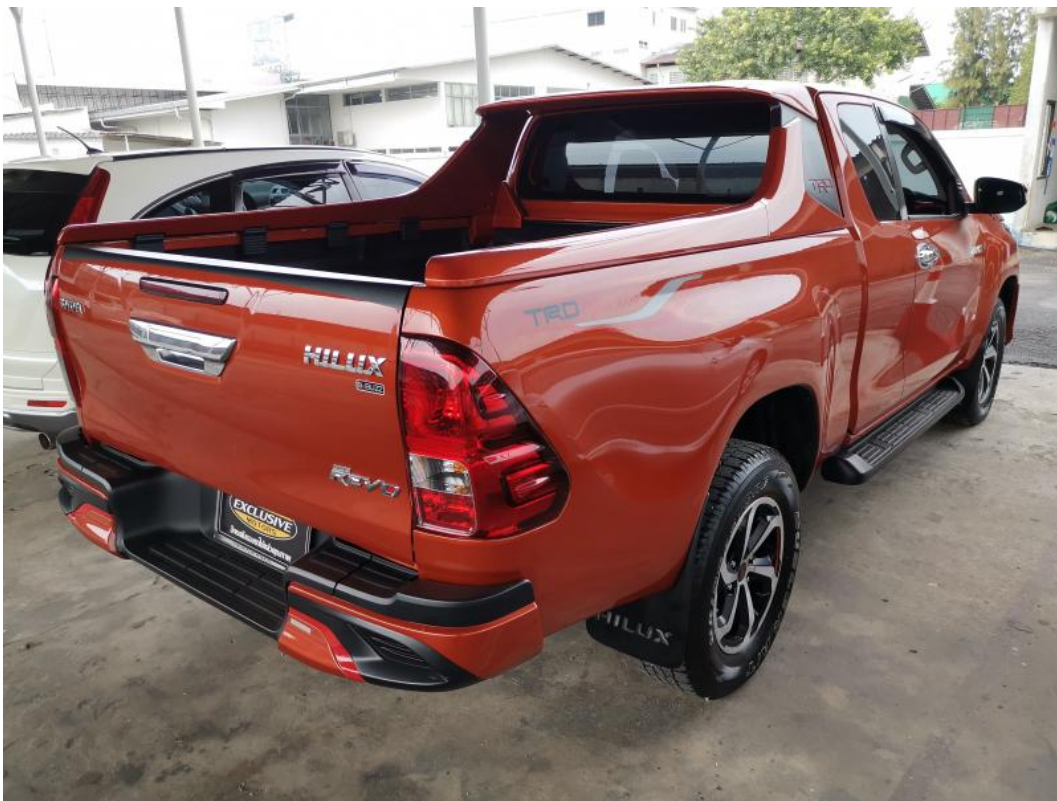
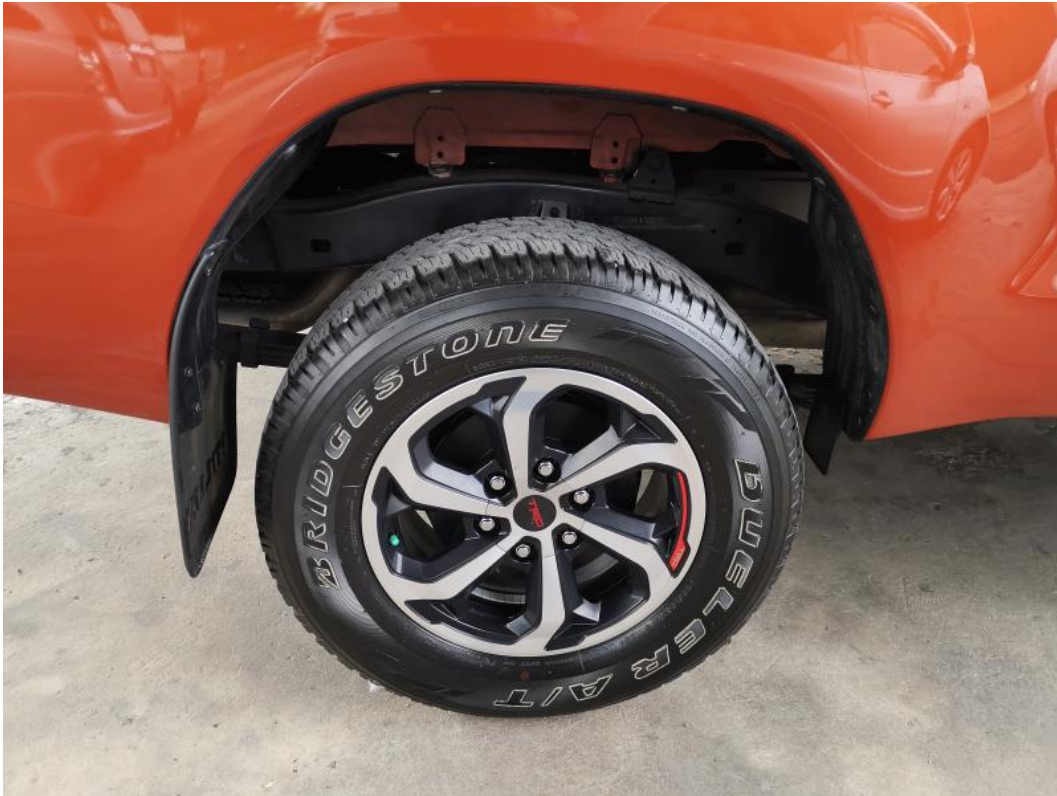
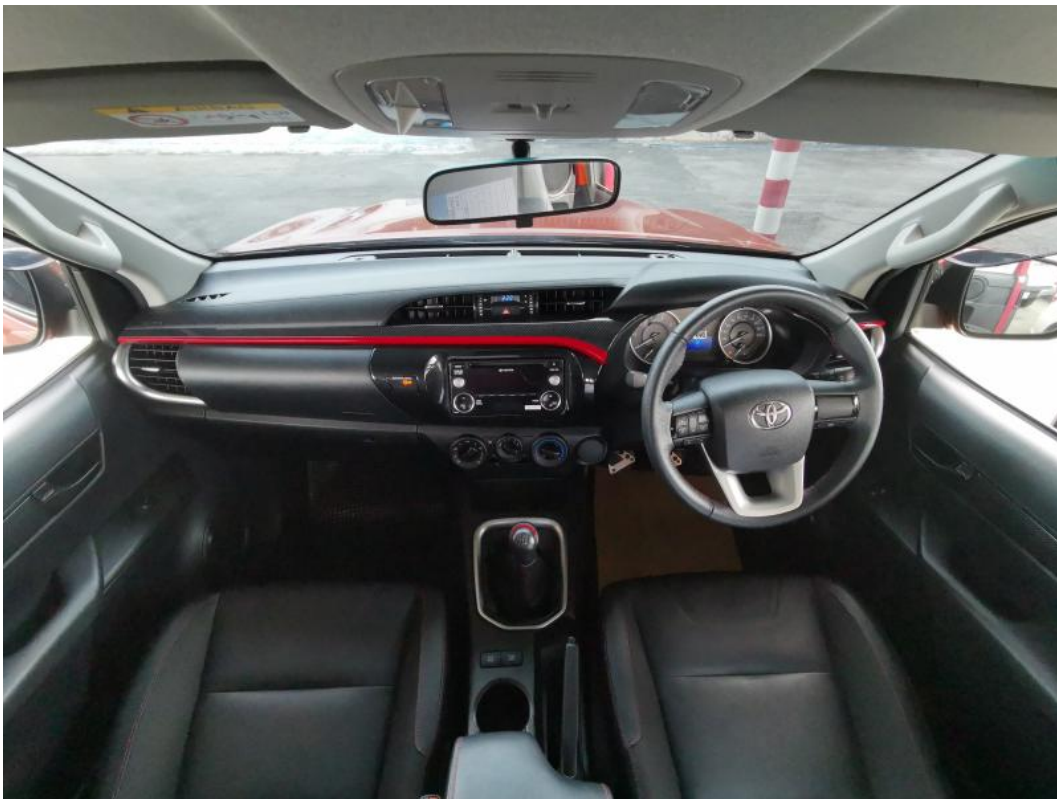
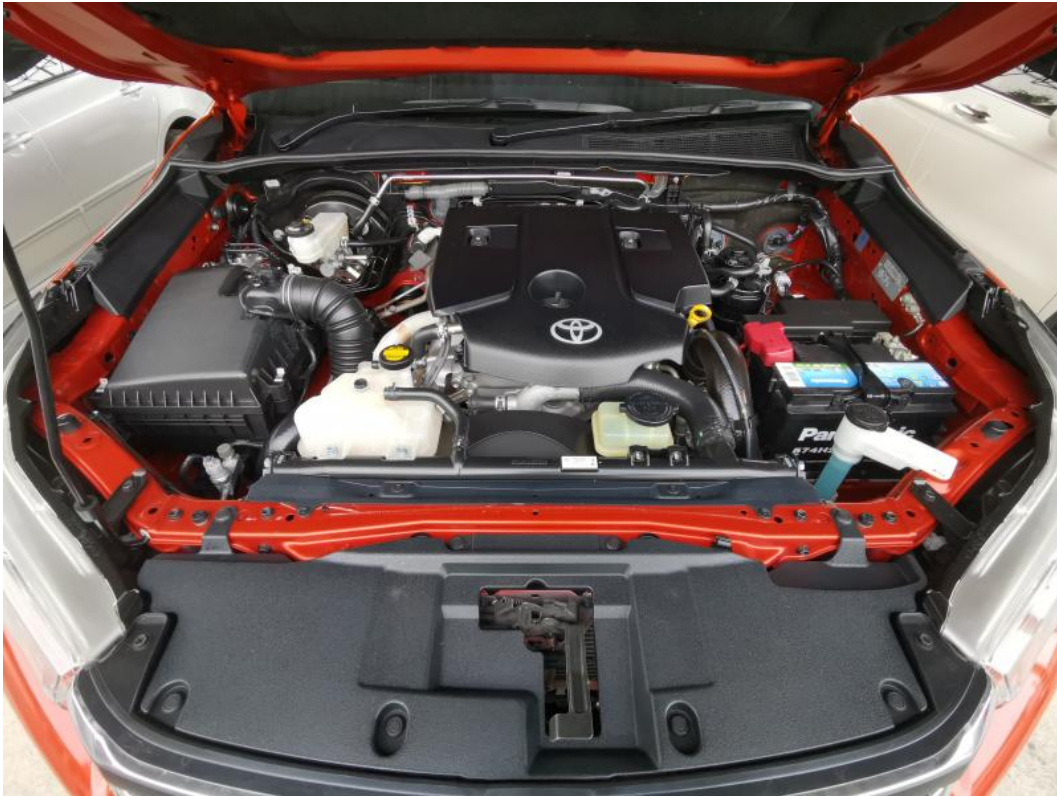
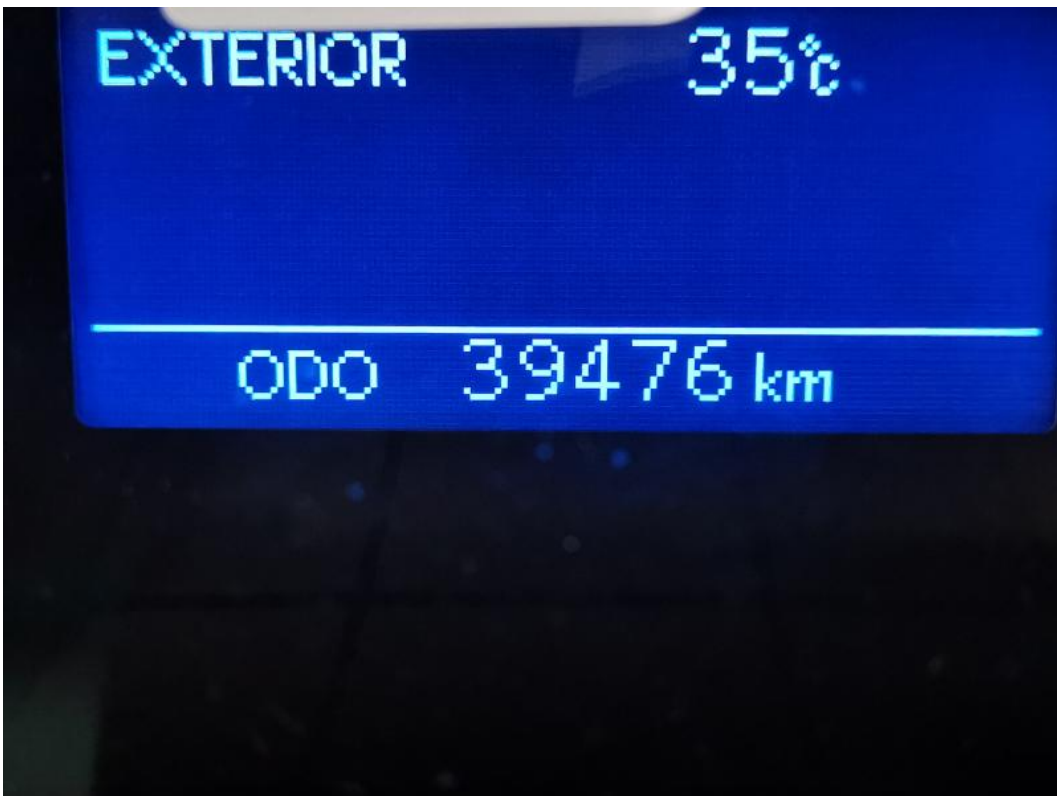
<p>Front left fender</p> <p>★★★★★</p>	<p>Bonnet / hood</p> <p>★★★★★</p>	<p>Front bumper</p> <p>★★★★★</p>	<p>Front right fender</p> <p>★★★★★</p>	<p>[หน้าต่าง] กระจกหน้ารถ หินกระเด็น บางส่วน</p> <p>[ภายใน] การขับที่ รอยย่น, รอยขีดข่วน มี</p>				
<p>Front left door</p> <p>★★★★★</p>			<p>Front right door</p> <p>★★★★★</p>					
<p>Front left tire, alloy wheel, wheel cover</p> <p>ร่องยางระดับ 9</p> <p>★★★★★</p>			<p>Front right tire, alloy wheel, wheel cover</p> <p>ร่องยางระดับ 9</p> <p>★★★★★</p>					
<p>Left side step / side spoiler</p> <p>★★★★★</p>			<p>Right side step / side spoiler</p> <p>★★★★★</p>					
<p>Left back tire, alloy wheel, wheel cover</p> <p>ร่องยางระดับ 9</p> <p>★★★★★</p>			<p>Right front tire, alloy wheel, wheel cover</p> <p>ร่องยางระดับ 9</p> <p>★★★★★</p>					
<p>Rear left door</p> <p>★★★★★</p>			<p>Rear right door</p> <p>★★★★★</p>					
<p>Left wheel well (outer)</p> <p>★★★★★</p>			<p>Right wheel well (outer)</p> <p>★★★★★</p>

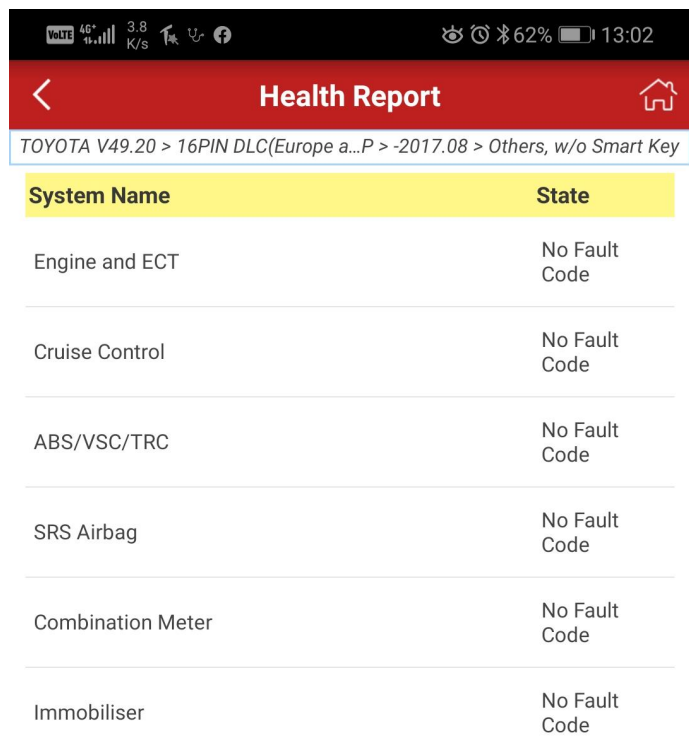
การวินิจฉัย CP 1

System Name	State
Engine and ECT	No Fault Code
Cruise Control	No Fault Code
ABS/VSC/TRC	No Fault Code
SRS Airbag	No Fault Code
Combination Meter	No Fault Code
Immobiliser	No Fault Code
