U-Car Grading Report

U-car Grading Report

รุ่น	MITSUBISHI TRITON 2.5 CAB		
สี	Black	หมายเลขทะเบียน (Plate number)	ฝท1536
รุ่นปี	2016	เลขไมล์	34,952กม.
แบบ	เลขตัวถัง	MMTCNKJ30HH006279

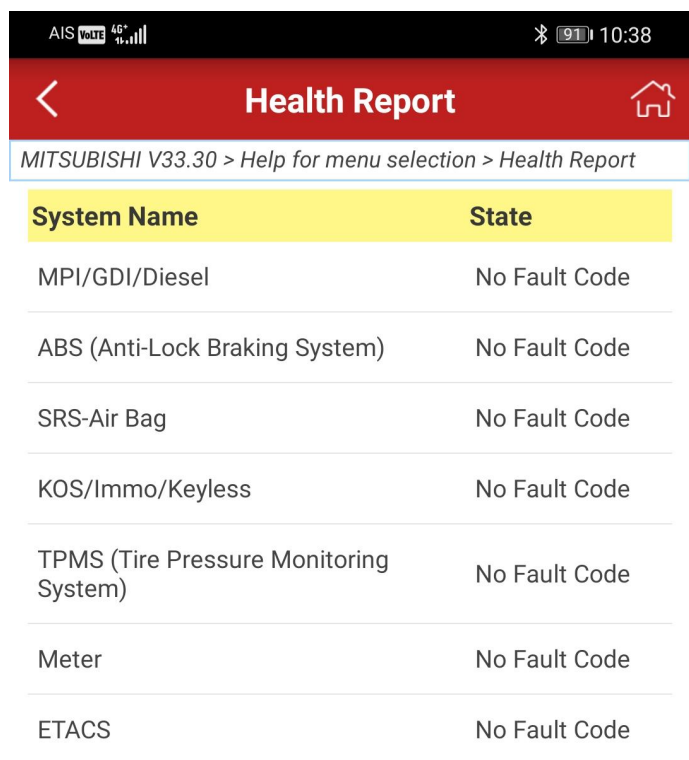
MITSUBISHI V33.30 > Help for menu selection > Health Report

System Name	State
MPI/GDI/Diesel	No Fault Code
ABS (Anti-Lock Braking System)	No Fault Code
SRS-Air Bag	No Fault Code
KOS/Immo/Keyless	No Fault Code
TPMS (Tire Pressure Monitoring System)	No Fault Code
Meter	No Fault Code
ETACS	No Fault Code

- การวินิจฉัยคอมพิวเตอร์ได้ดำเนินการมากกว่า 5 รายการ : เครื่องยนต์, ABS, กลังมบริกซ์, ชุดเกียร์และพวงมาลัยพาวเวอร์
- ผลการวินิจฉัยจะถูกบันทึกไว้ในแผ่นบันทึกสภาพ เมื่อพบปัญหาถูกหยิบยกขึ้นมาปัญหาขึ้นได้ถูกบันทึกอยู่ในแผ่นบันทึกสภาพไว้แล้ว
