U-Car Grading Report

U-car Grading Report

รุ่น	TOYOTA VIOS 1.5 E		
สี	Silver		
รุ่นปี	2015	เลขไมล์	60,018กม.
แบบ	เลขตัวถัง	MR2BT9F3X01205317

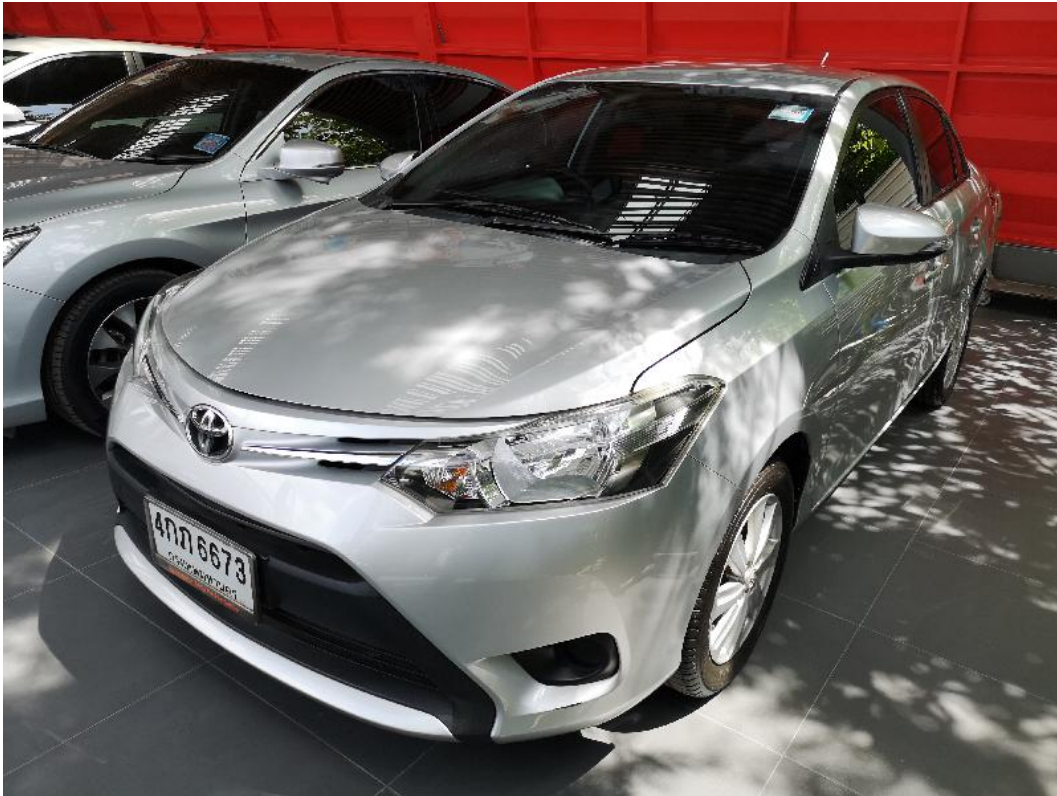
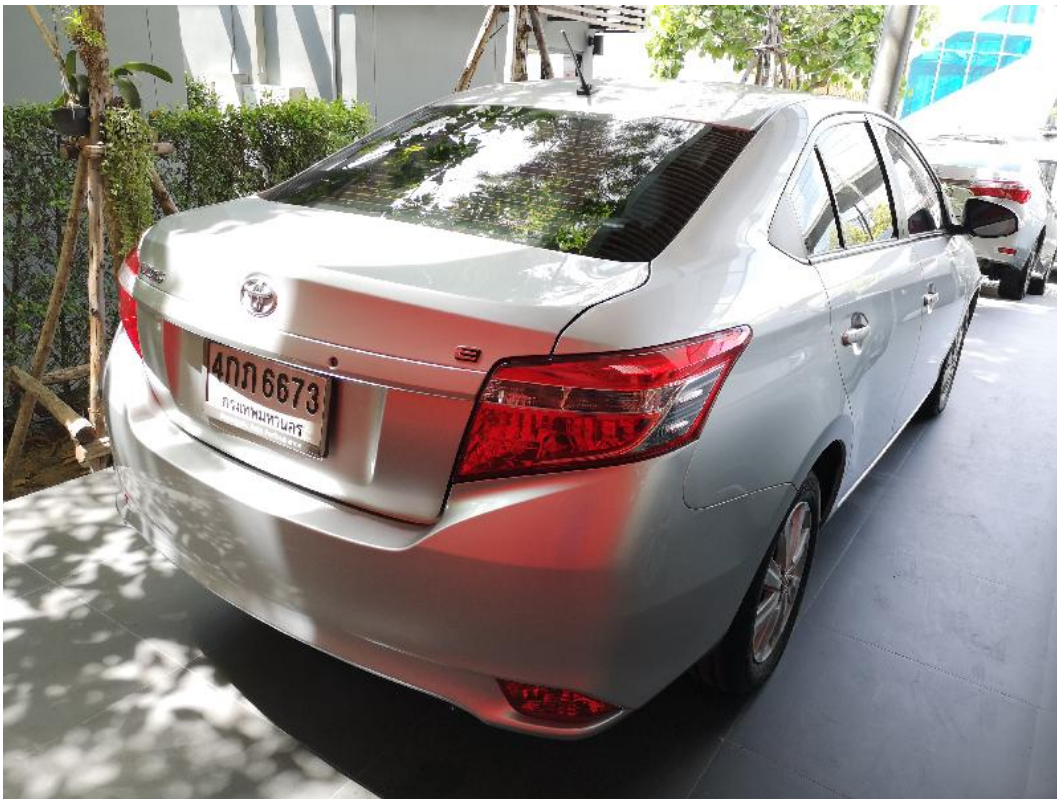
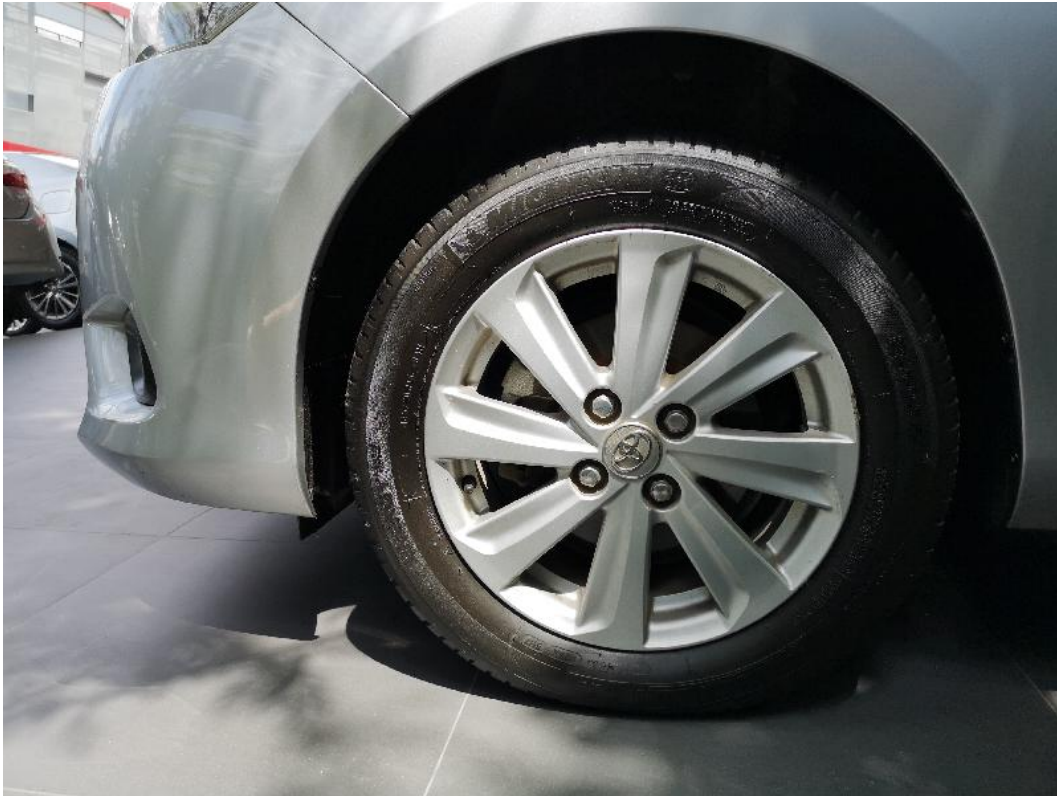
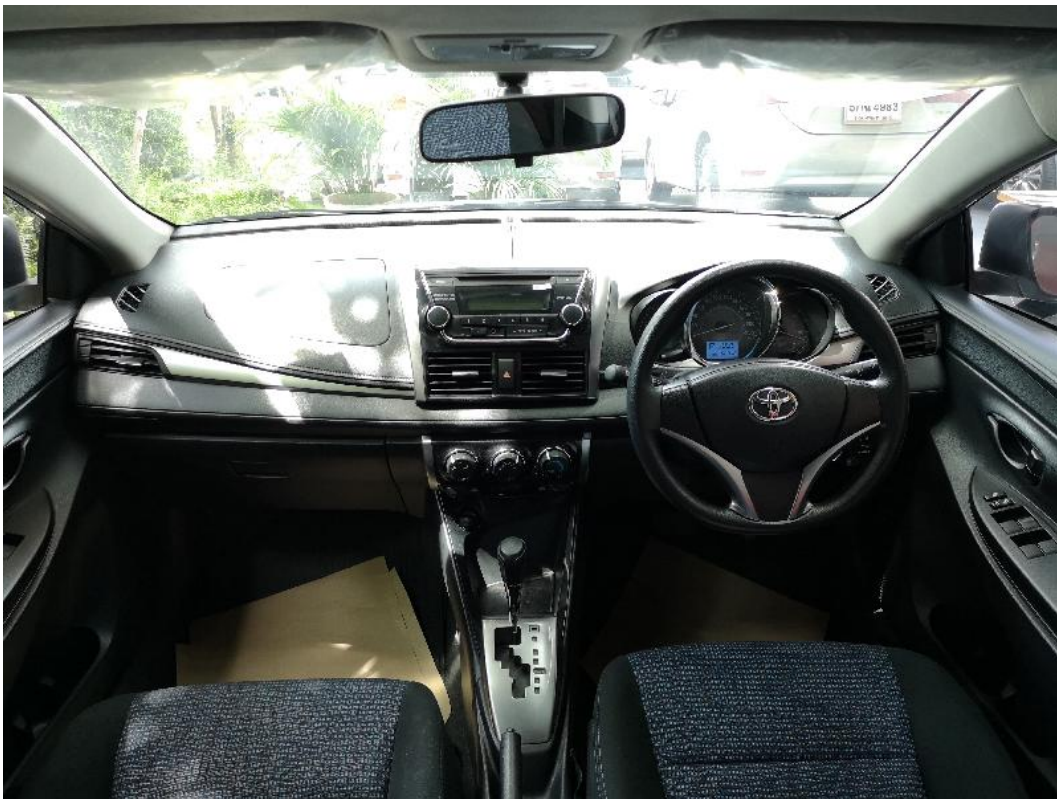
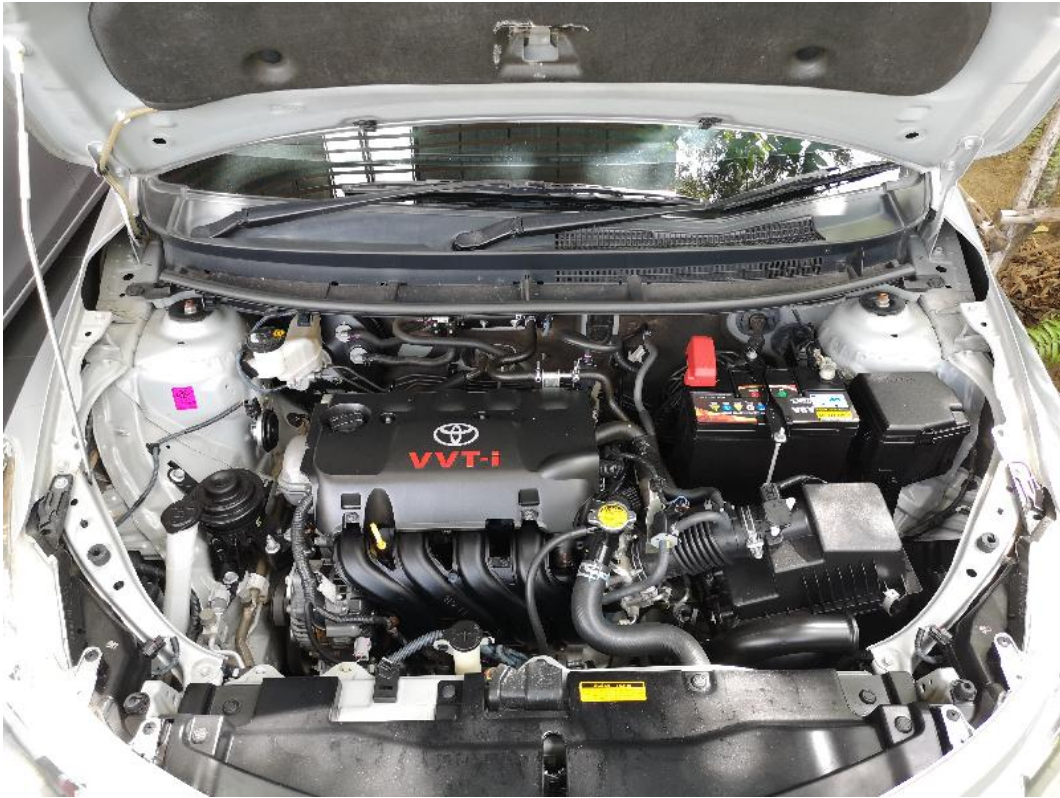
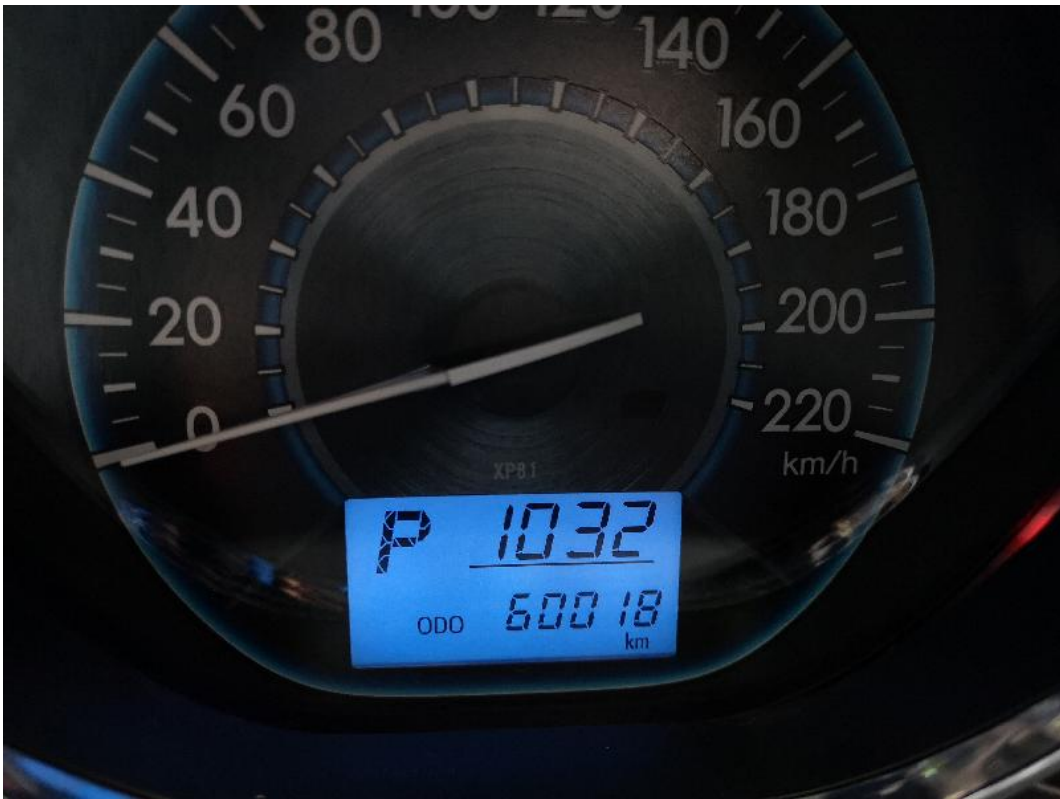
<p>Front left fender ★★★★★</p> <p>Front left tire, alloy wheel, wheel cover ร่องยางระดับ 7 ★★★★★</p> <p>Front left door ★★★★★</p> <p>Left side step / side spoiler ★★★★★</p> <p>Rear left door ★★★★★</p> <p>Left back tire, alloy wheel, wheel cover ร่องยางระดับ 7 ★★★★★</p> <p>Left back fender ★★★★★</p> <p>Roof ★★★★★</p> <p>Dashboard ★★★★★</p> <p>Front left seat ★★★★★</p> <p>Front and back left door trim ★★★★★</p> <p>Rear seat ★★★★★</p>		<p>Bonnet / hood ★★★★★</p> <p>Front bumper ★★★★★</p> <p>Front right fender ★★★★★</p> <p>Front right tire, alloy wheel, wheel cover ร่องยางระดับ 7 ★★★★★</p> <p>Front right door ★★★★★</p> <p>Right side step / side spoiler ★★★★★</p> <p>Rear right door ★★★★★</p> <p>Right front tire, alloy wheel, wheel cover ร่องยางระดับ 7 ★★★★★</p> <p>Right back fender ★★★★★</p> <p>Trunk lid / boot lid ★★★★★</p> <p>Back rear spoiler & under spoiler ★★★★★</p> <p>Back rear bumper ★★★★★</p>	<p>Steering wheel ★★★★★</p> <p>Front right seat ★★★★☆</p> <p>Front and back right door trim ★★★★★</p> <p>Console ★★★★★</p> <p>Luggage room ★★★★★</p>	<p>[หน้าต่าง] กระจกหน้ารถ หินกระเด็น บางส่วน</p> <p>[ภายใน] Headliner คราบ S</p>
