U-Car Grading Report

U-car Grading Report

รุ่น	TOYOTA REVO 2.8G		
สี	Silver	หมายเลขทะเบียน (Plate number)	5กย3471
รุ่นปี	2016	เลขไมล์	125,134กม.
แบบ	เลขตัวถัง	MR0BA3CD400106295

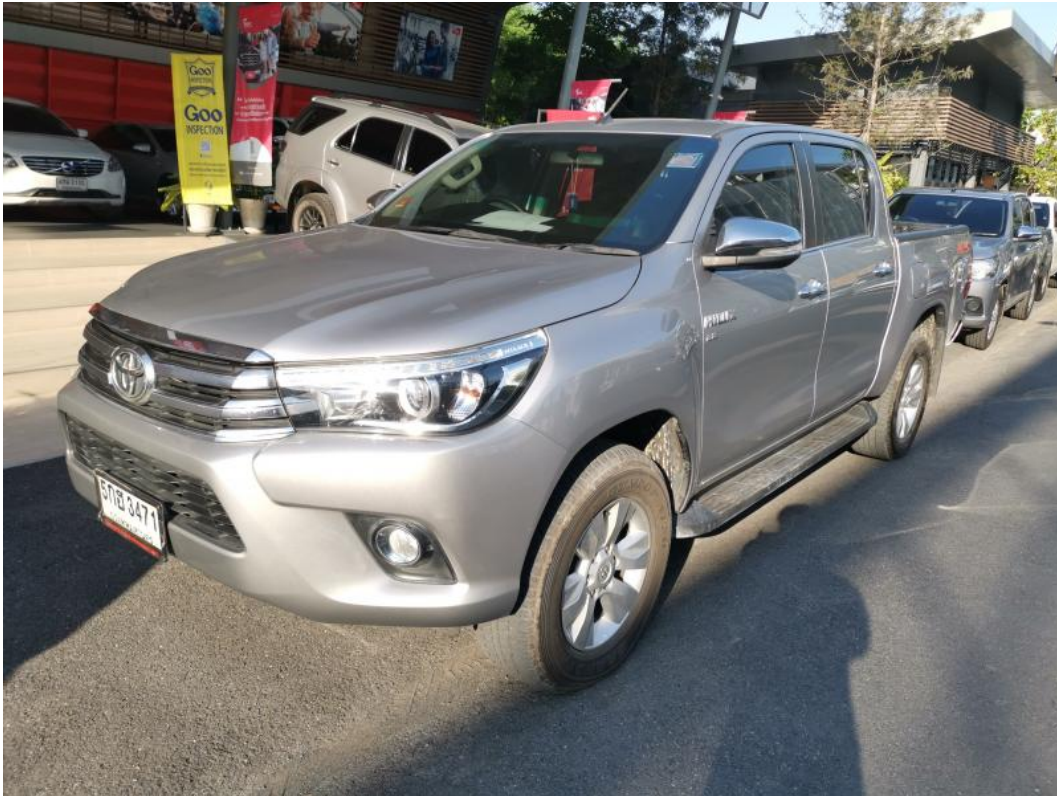
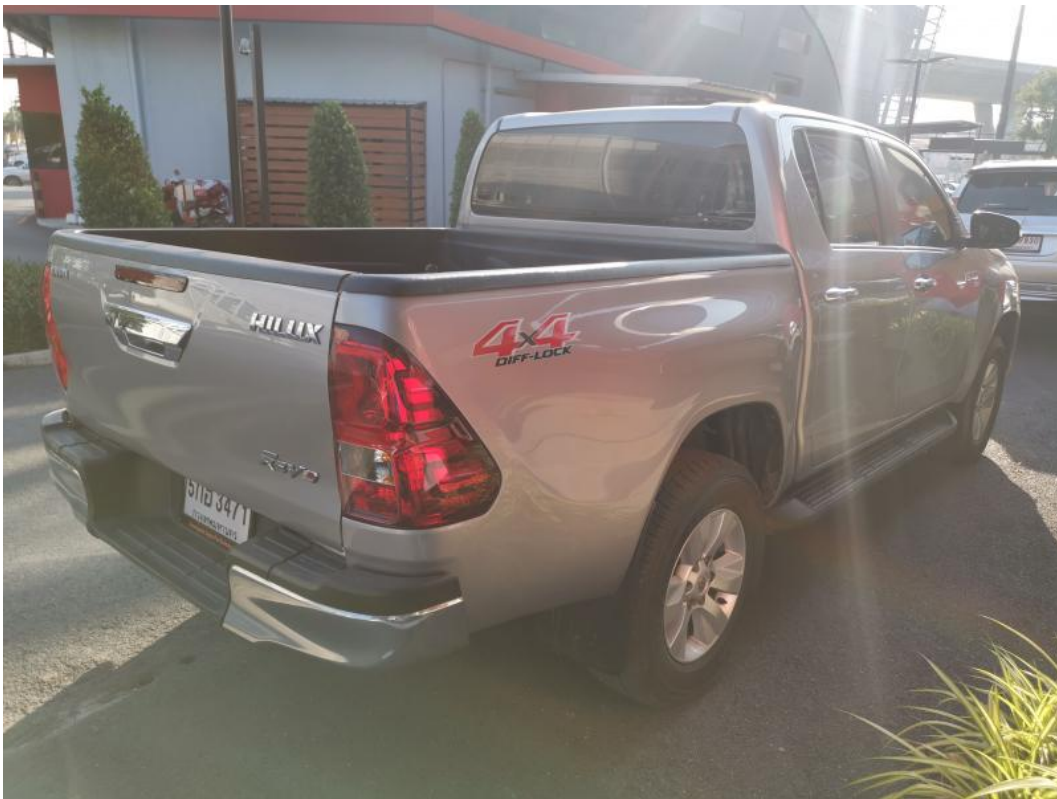
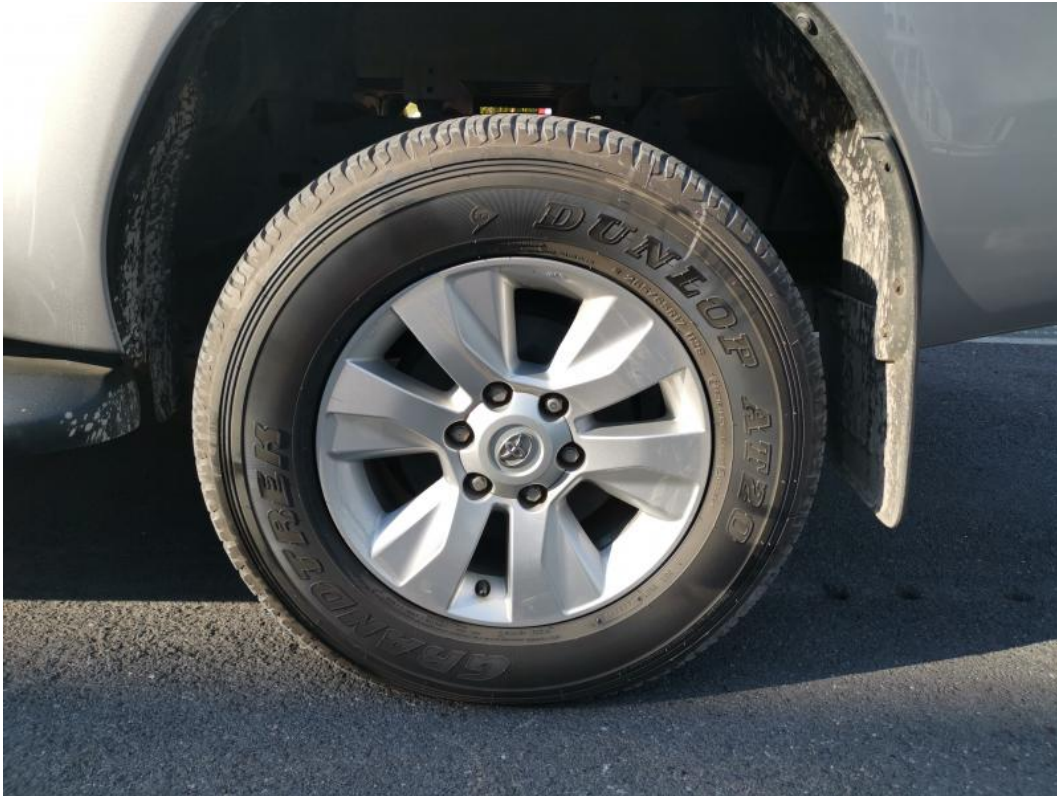
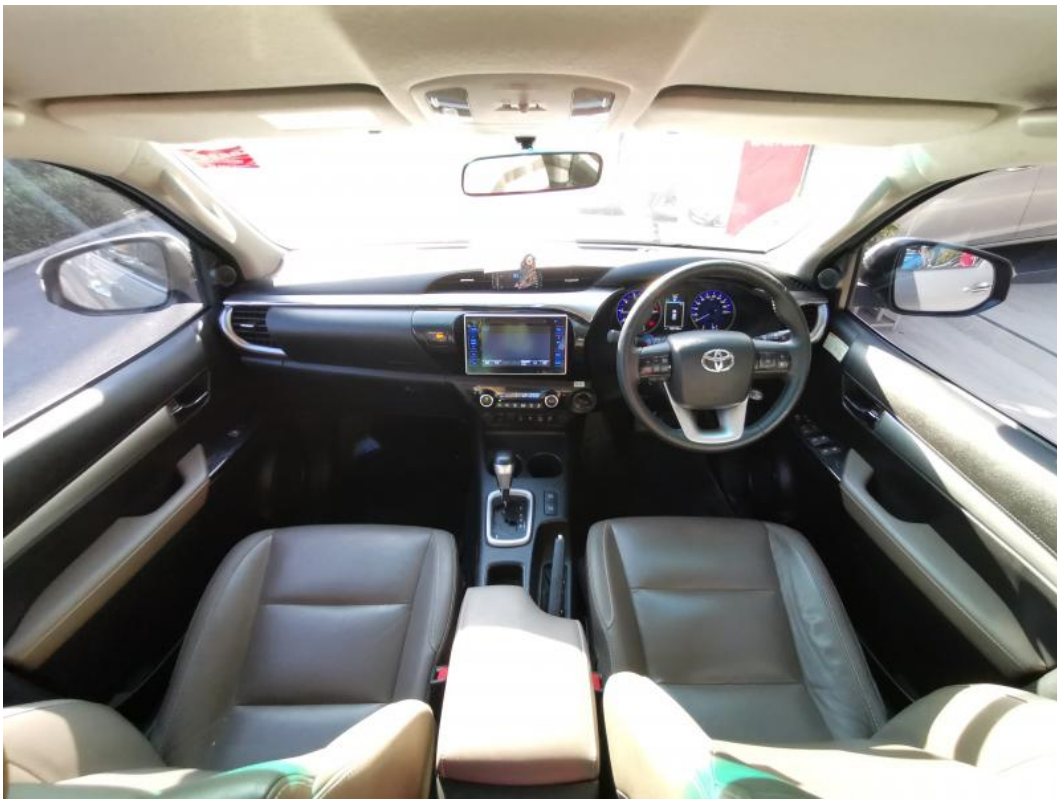
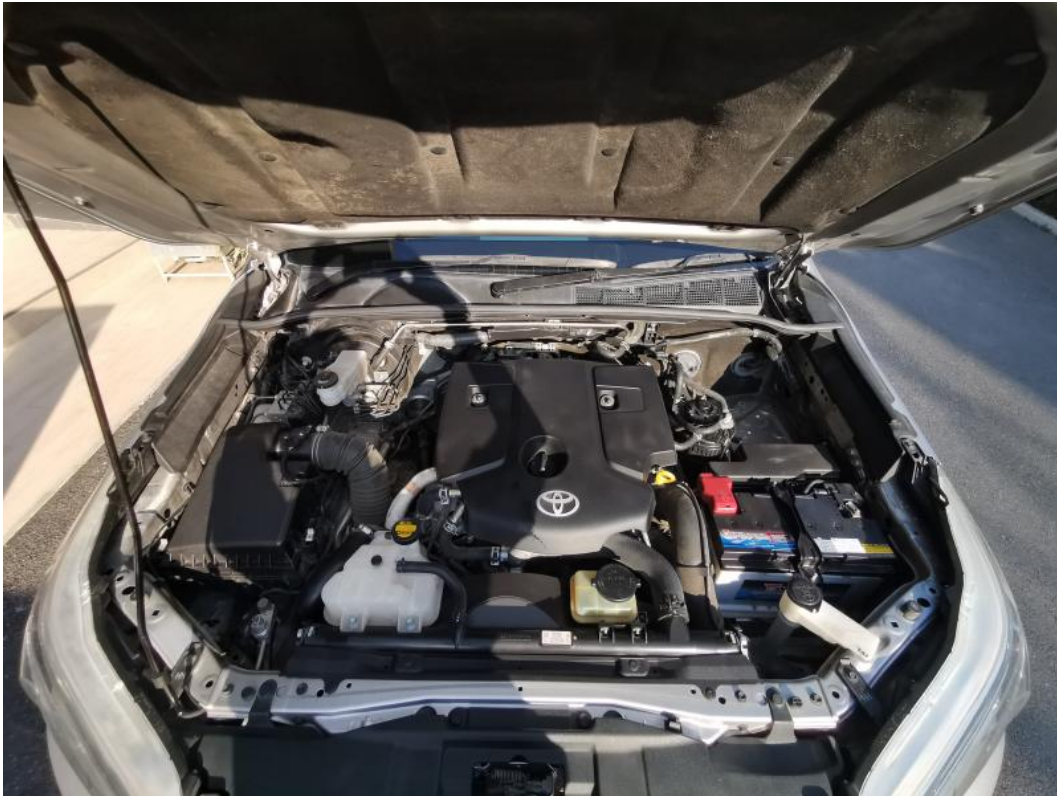
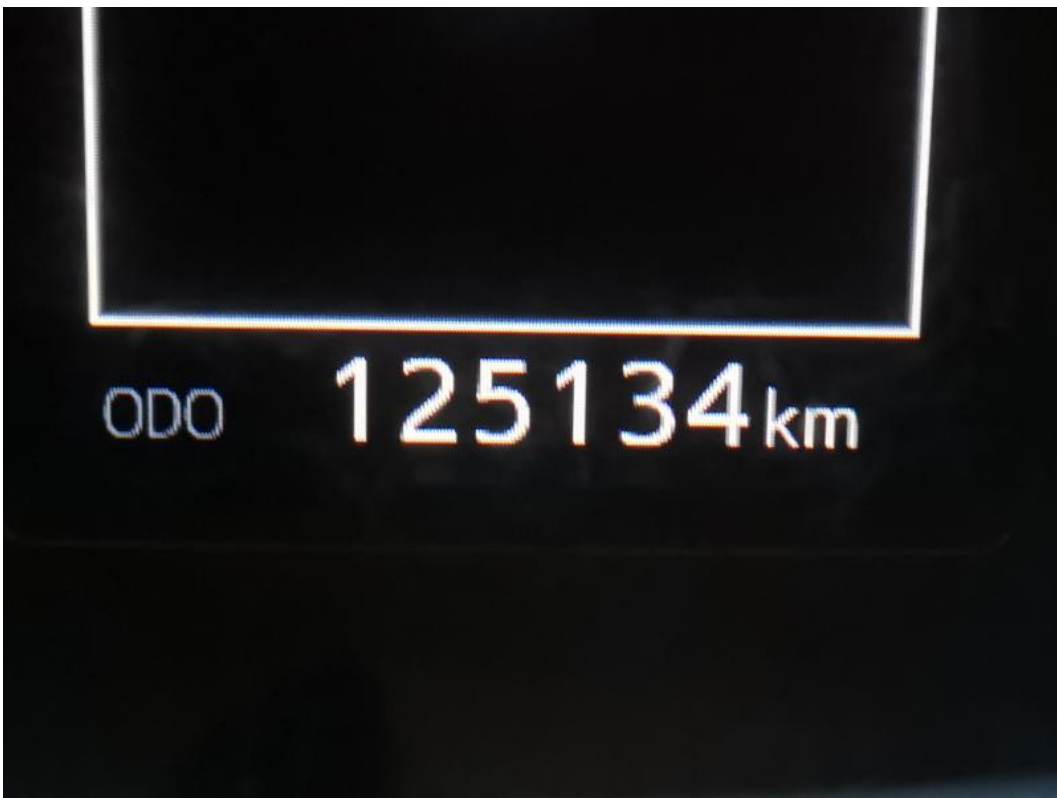
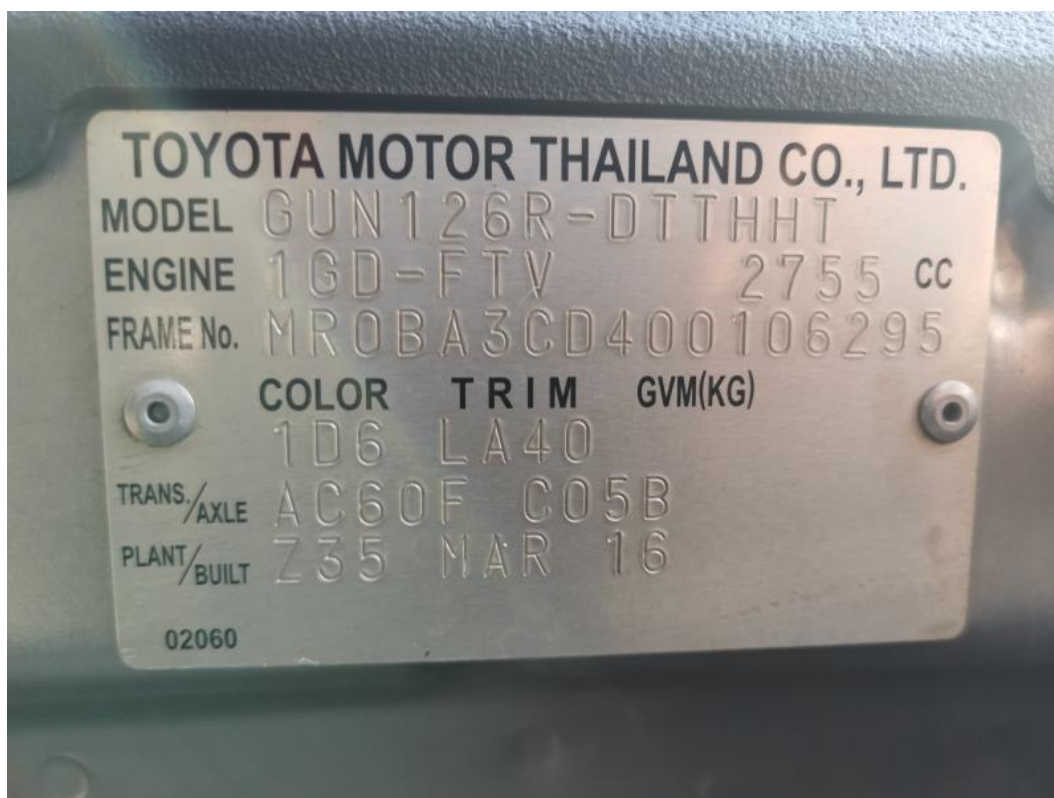
Front left fender ★★★★★	Bonnet / hood ★★★★★	Front bumper ★★★★★	Front right fender ★★★★★	<p>[บันทึก]</p> <p>Left center panel ทำเครื่องหมายจากงานโลหะ มี Right center panel ทำเครื่องหมายจากงานโลหะ มี</p> <p>[หน้าต่าง]</p> <p>กระจกหน้ารถ หินกระเด็น บางส่วน</p> <p>[ภายใน]</p> <p>การขับที่ รอยย่น,รอยขีดข่วน มี Headliner คราบ S Headliner รอยย่น S</p>
Front left door ★★★★★			Front right door ★★★★★	
Front left tire, alloy wheel, wheel cover ร่องยางระดับ 7 ★★★★★			Front right tire, alloy wheel, wheel cover ร่องยางระดับ 7 ★★★★★	
Left side step / side spoiler ★★★★★			Right side step / side spoiler ★★★★★	
Left back tire, alloy wheel, wheel cover ร่องยางระดับ 7 ★★★★★			Right front tire, alloy wheel, wheel cover ร่องยางระดับ 7 ★★★★★	
Rear left door ★★★★★			Rear right door ★★★★★	
Left wheel well (outer) ★★★★★			Right wheel well (outer) ★★★★★	
Roof ★★★★★	Truck bed ★★★★★	Back rear spoiler & under spoiler ★★★★★	Back panel ★★★★★

Dashboard ★★★★★		Steering wheel ★★★★☆		
Front left seat ★★★★☆		Front right seat ★★★★☆		
Front and back left door trim ★★★★★		Front and back right door trim ★★★★★		
Rear seat ★★★☆☆		Console ★★★★★		
		Luggage room ★★★★★
