# U-Car Grading Report

| รุ่น | MITSUBISHI MIRAGE 1.2 | | |
| รุ่นปี | 2012 | เลขไมล์ | 134,511กม. |
| แบบ | เลขตัวถัง | MMTSTA03ADH015516 | |

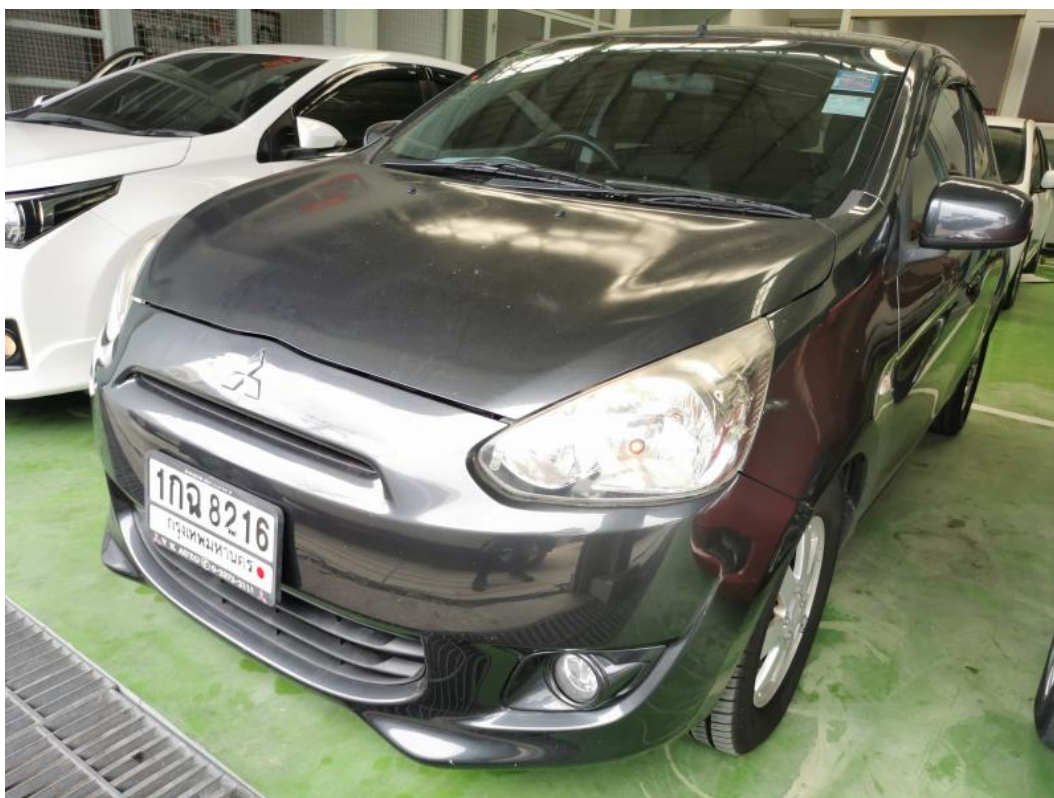
การวินิจฉัย CP 1

| Health Report | |
| MPI/GDI/Diesel | No Fault Code |
| ELC-AT/CVT | No Fault Code |
| ABS (Anti-Lock Braking System) | No Fault Code |
| SRS-Air Bag | No Fault Code |
