# U-Car Grading Report

# U-car Grading Report

| รุ่น | MERCEDES-BENZ C-CLASS C 350 E | | |
| รุ่นปี | 2016 | เลขไมล์ | 43,497กม. |

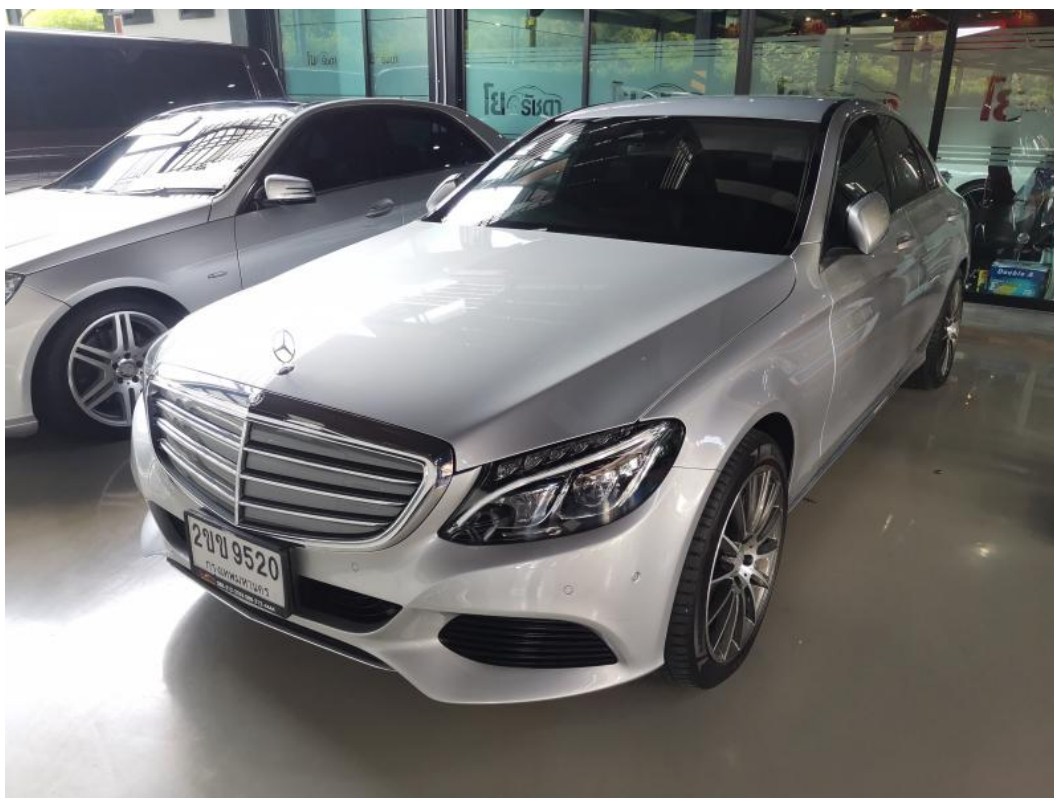
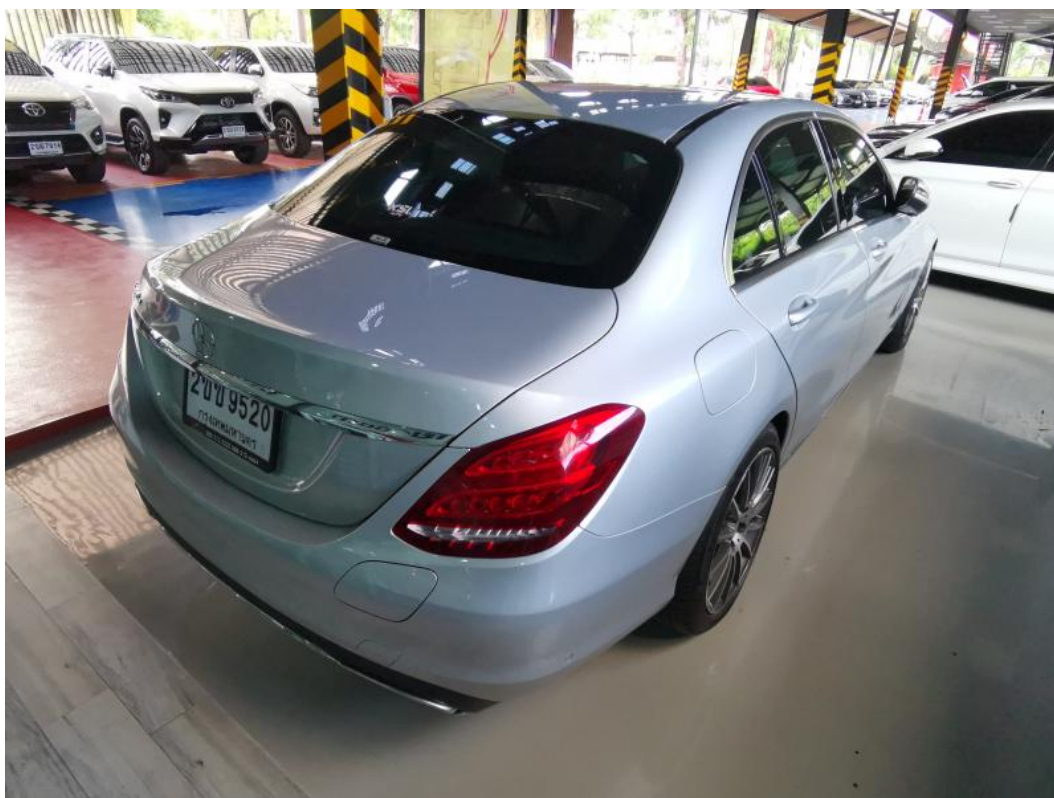
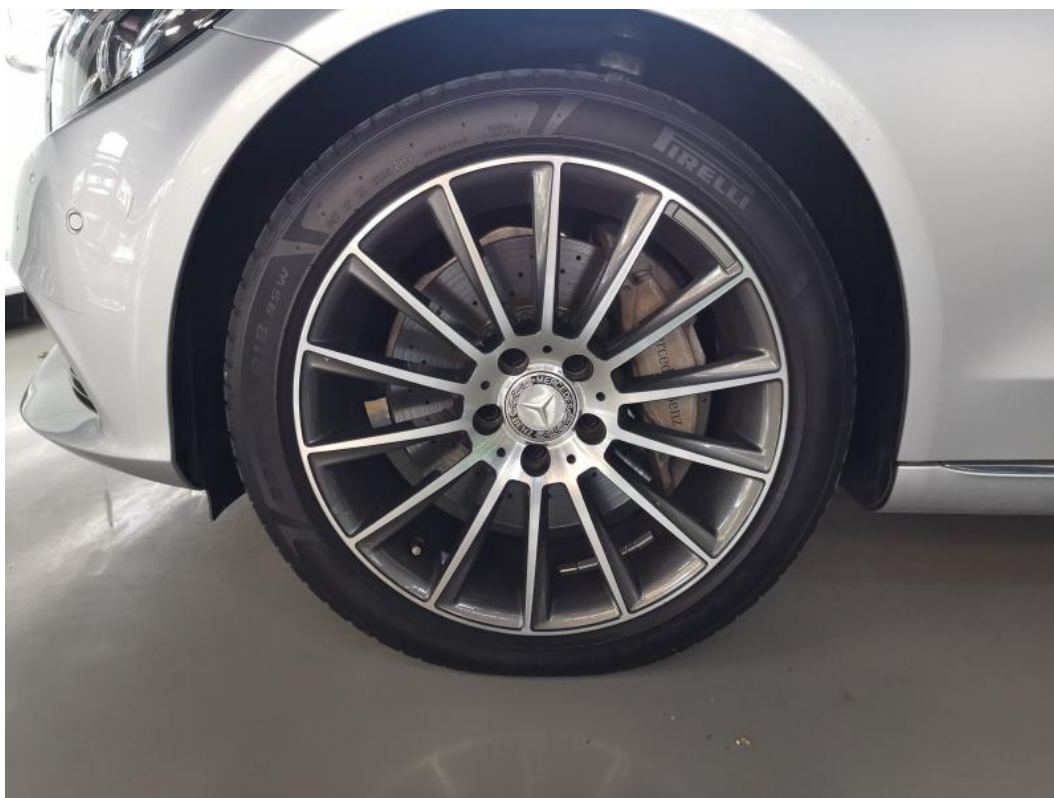
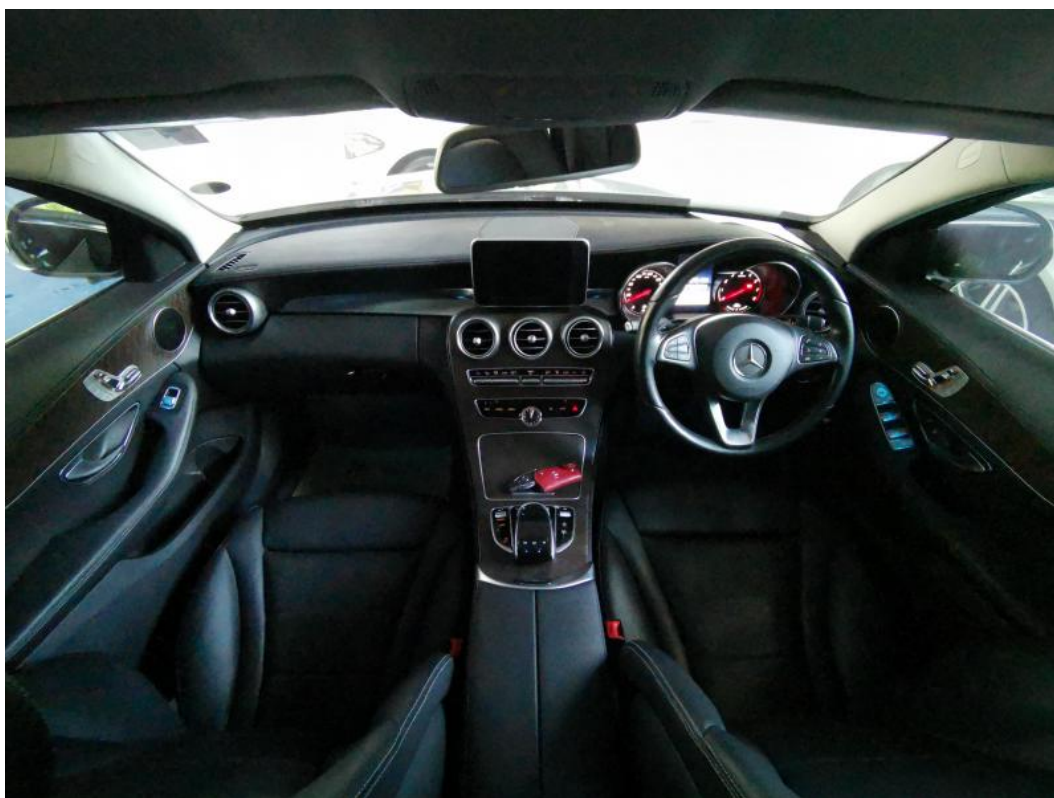
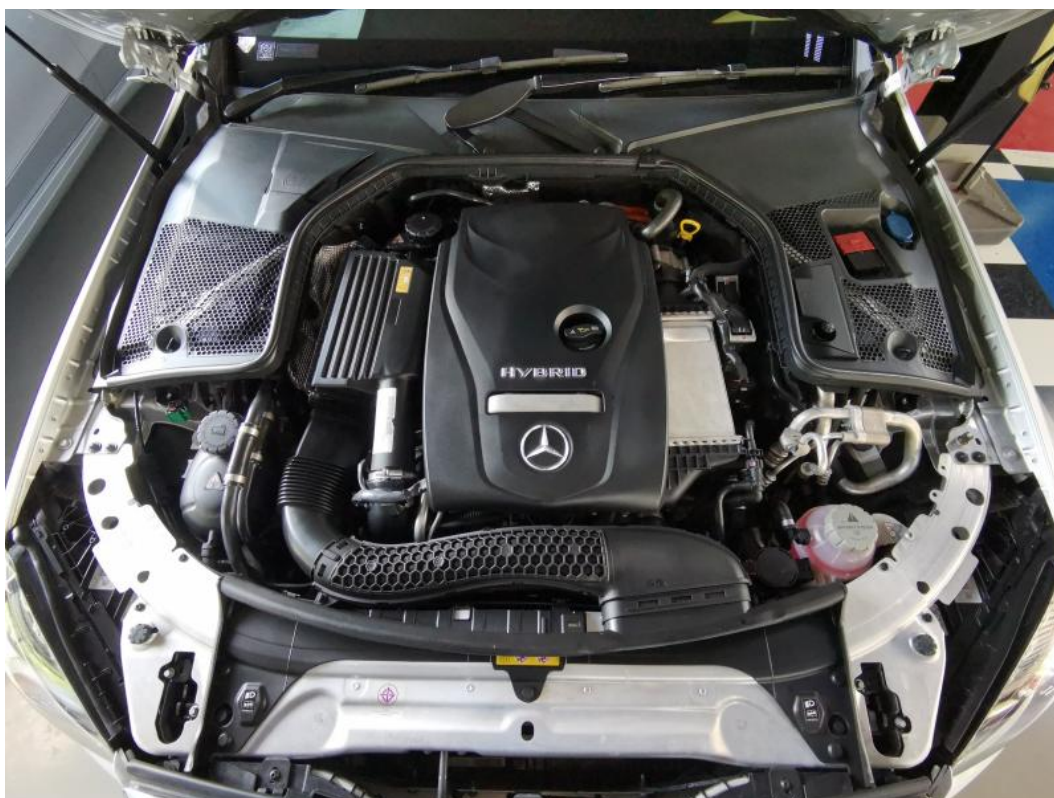
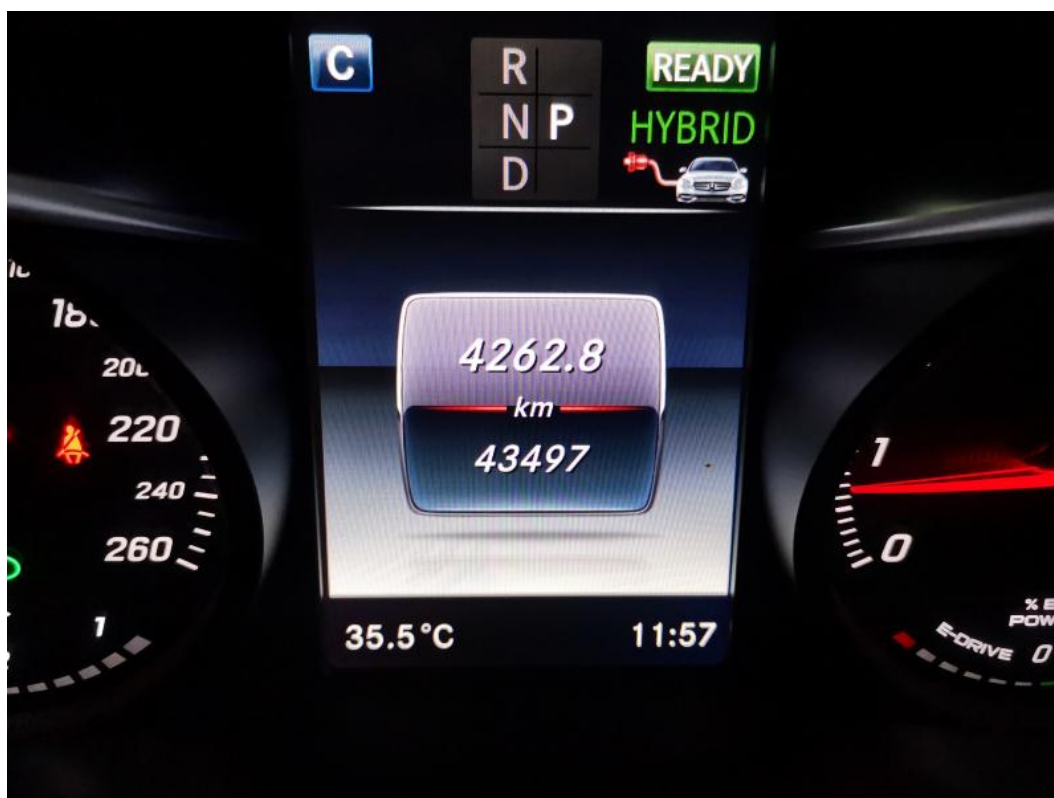
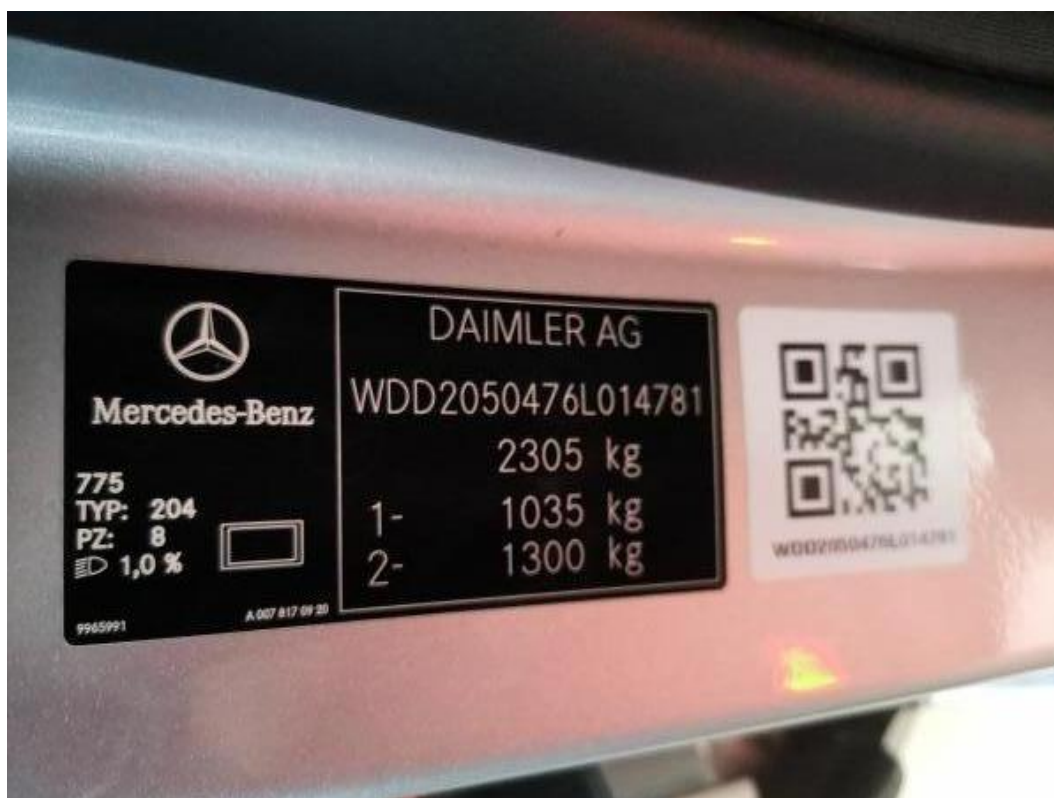
การวินิจฉัย CP 1

การวินิจฉัย CP 2

Health Report

| System Name | Status |
|---|---|
| PTCU - Common Powetrain Controller | Fault 1 |

Read Fault Code

| No. | Description | Status |
|---|---|---|
| P1D8 C92 | The Switchover Valve Of Low-temperature Circuit 1 Has A Malfunction.The Function Or The Instruction Is Faulty. | STORED |
