# U-Car Grading Report

# U-car Grading Report

รุ่น	HONDA JAZZ 1.5		
สี	White	หมายเลขทะเบียน (Plate number)	กข5755
รุ่นปี	2010	เลขไมล์	142,288กม.
แบบ	เลขตัวถัง	MRHGE8830BP101259

เครื่องยนต์	สภาพดี
วันที่ตรวจสอบ	2021/6/22
สาขา	Netr Phetchaburi (Phetchaburi)
ที่อยู่

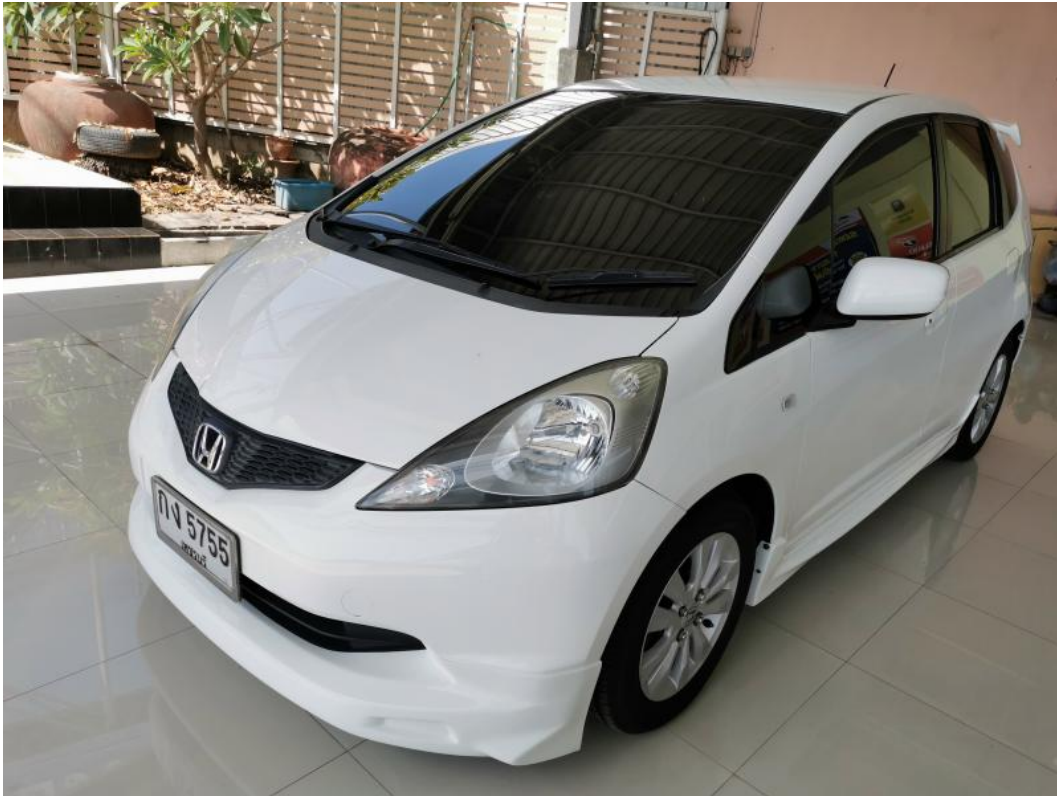
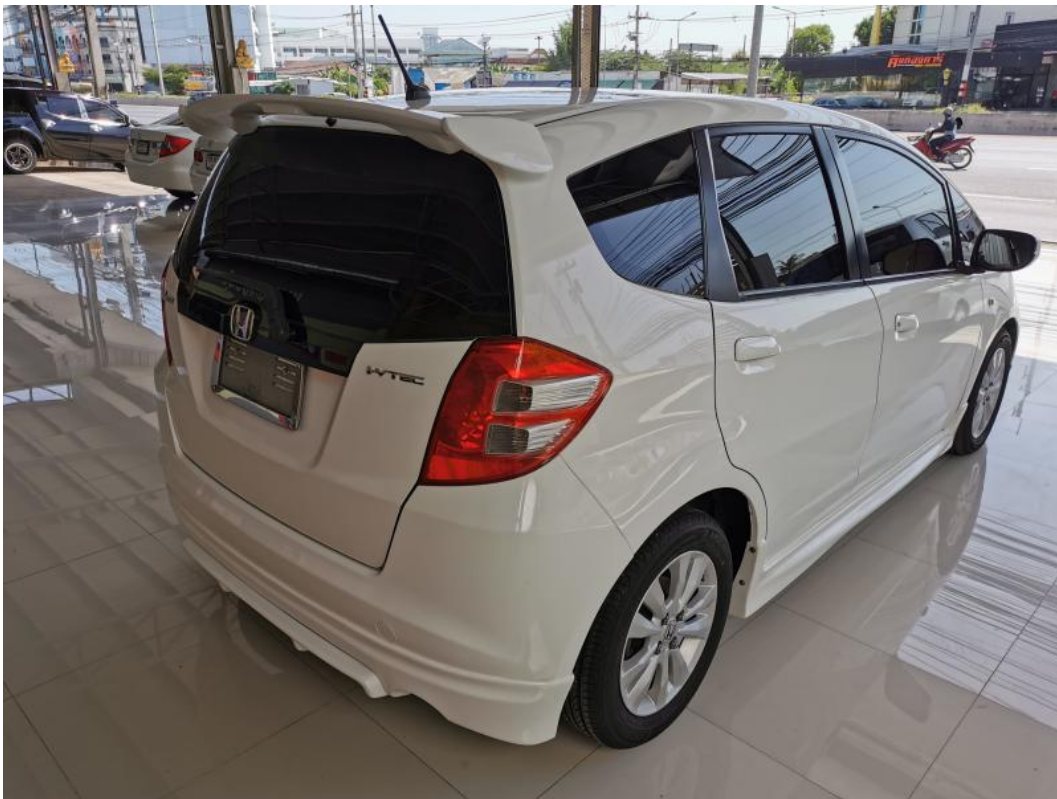
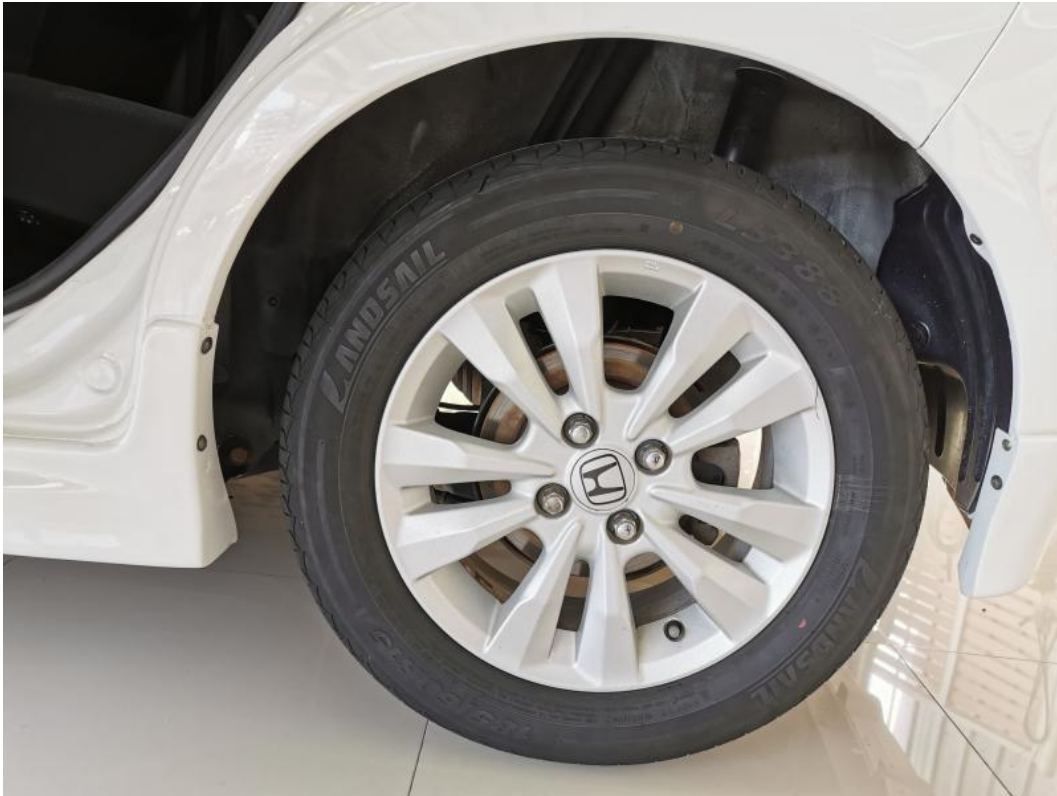
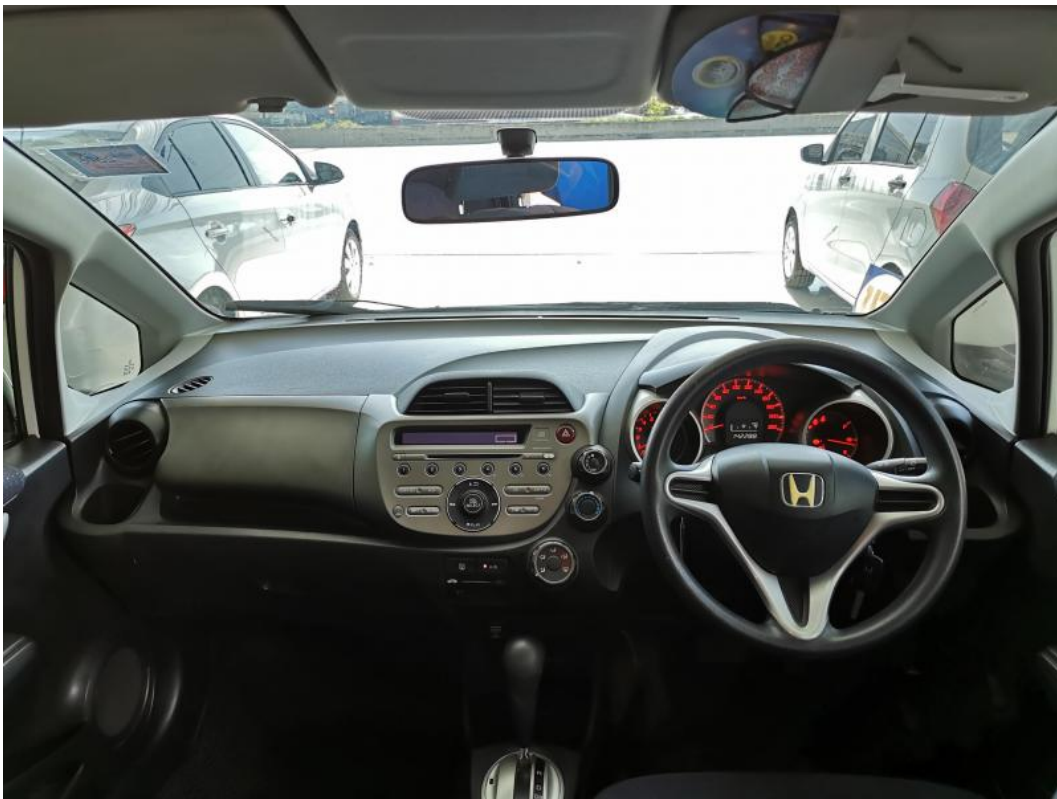
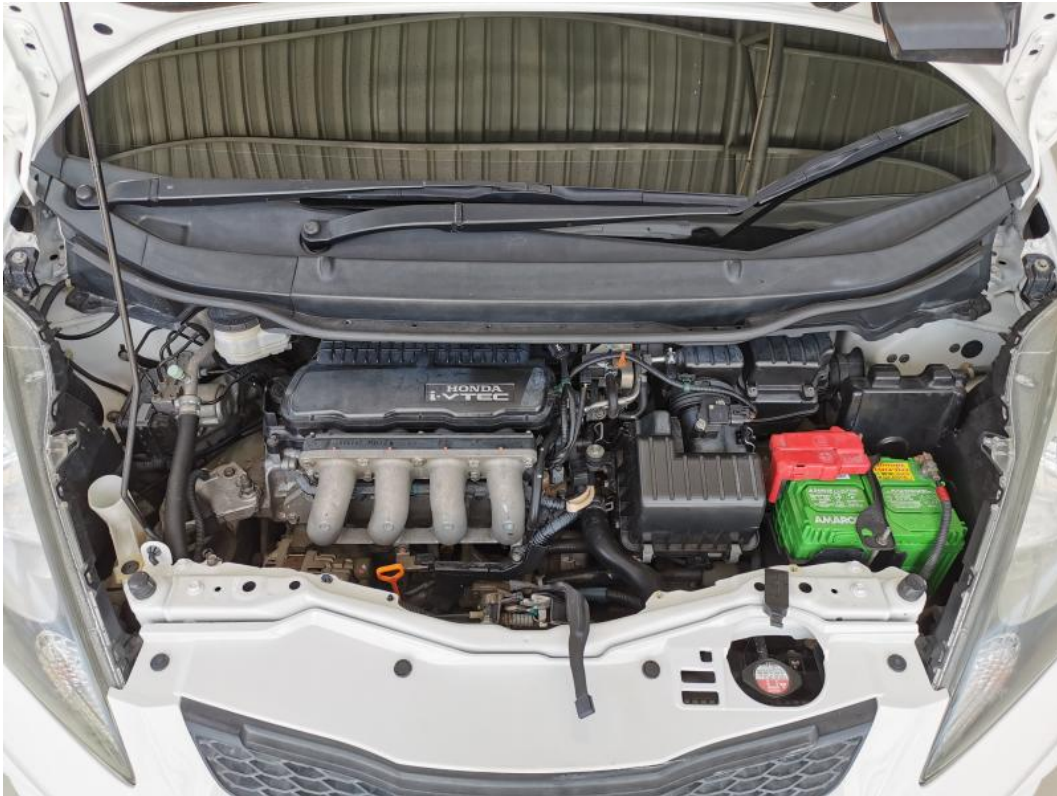
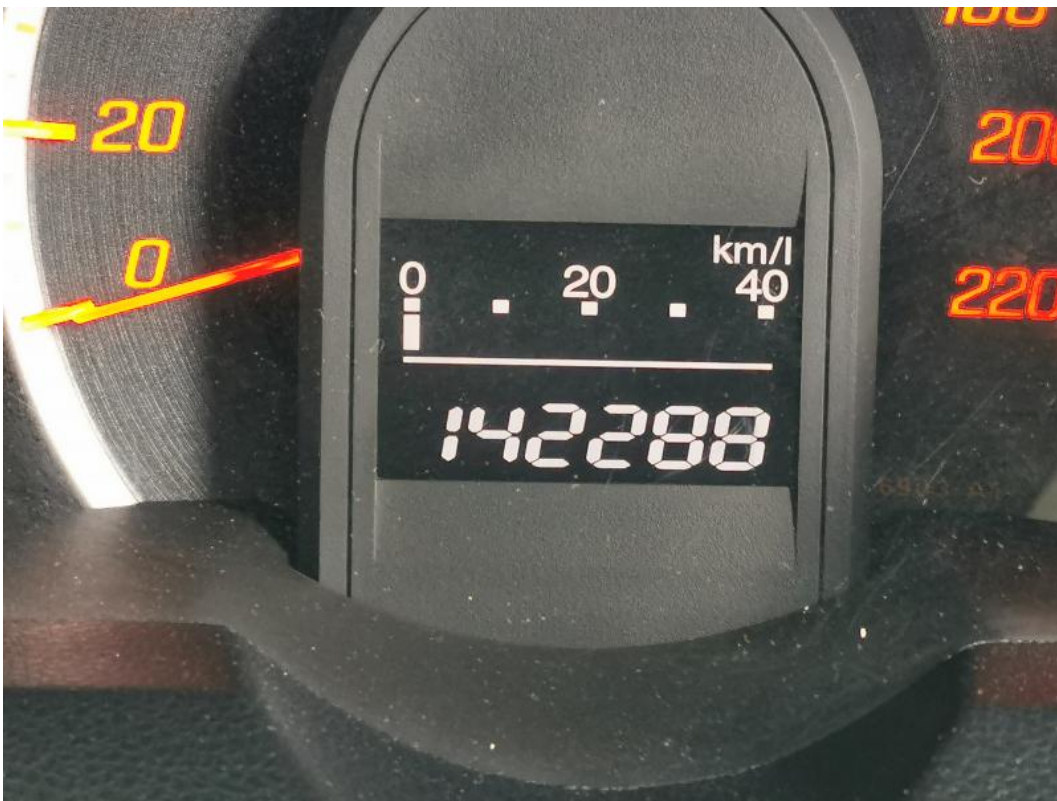
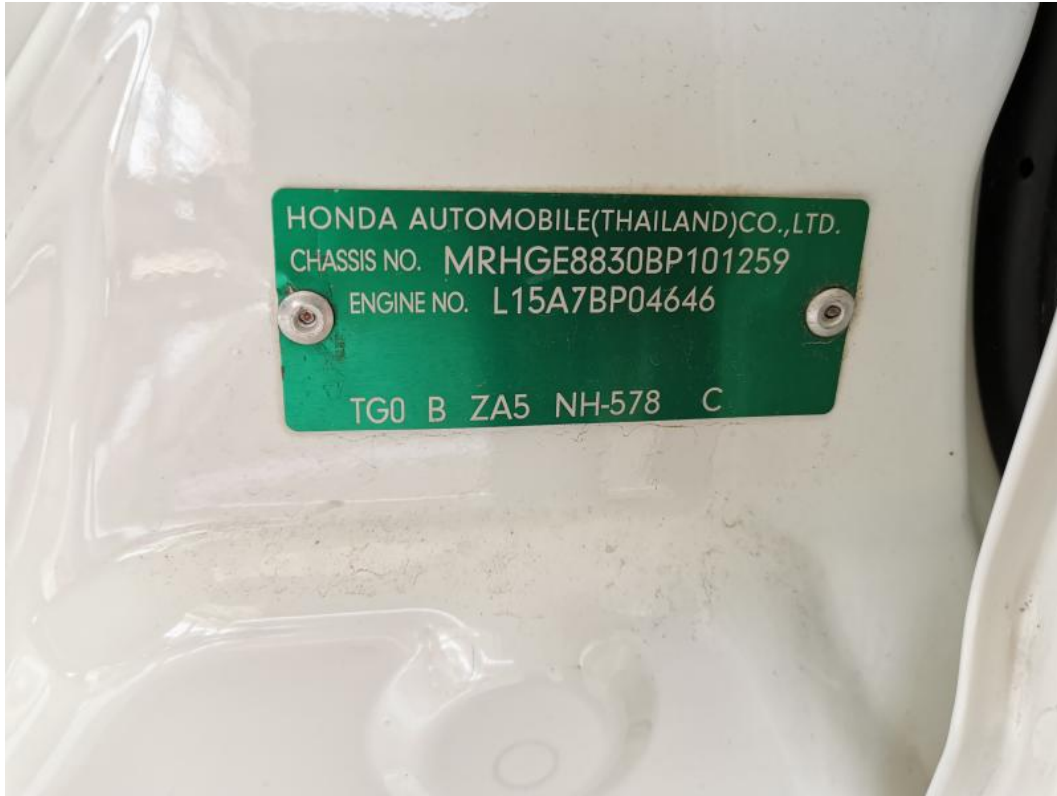
[สถานที่ประจำตัวการซ่อม]  
Left Bonnet Inner Panel ความเสียหาย  
Left Bonnet Inner Panel เครื่องหมายโครงสร้างรถ

[บันทึก]  
Left Bonnet Inner Panel ฟันสี มี  
Left Inner Step ฟันสี มี  
Front Pillar(Left Side) ฟันสี มี  
Centre Pillar(Left Side) ความเสียหายเล็กน้อย มี  
Centre Pillar(Left Side) ฟันสี มี  
Radiator core support เปลี่ยน มี

[หน้าต่าง]  
กระจกหน้ารถ แตก S

[ภายใน]  
Headliner คราบ SS
