U-Car Grading Report

รายงานผลการตรวจเช็คสภาพรถยนต์
ภายใต้การดูแลของสมาคมการประเมินสภาพรถยนต์ประเทศไทย

รุ่น	MITSUBISHI PAJERO SPORT 2.4 4WD		
สี	Black	หมายเลขทะเบียน (Plate number)	5กต2465
รุ่นปี	2016	เลขไมล์	74,601กม.
แบบ	เลขตัวถัง	MMTGUKS10GH017680

วันที่ตรวจสอบ 2019/7/23

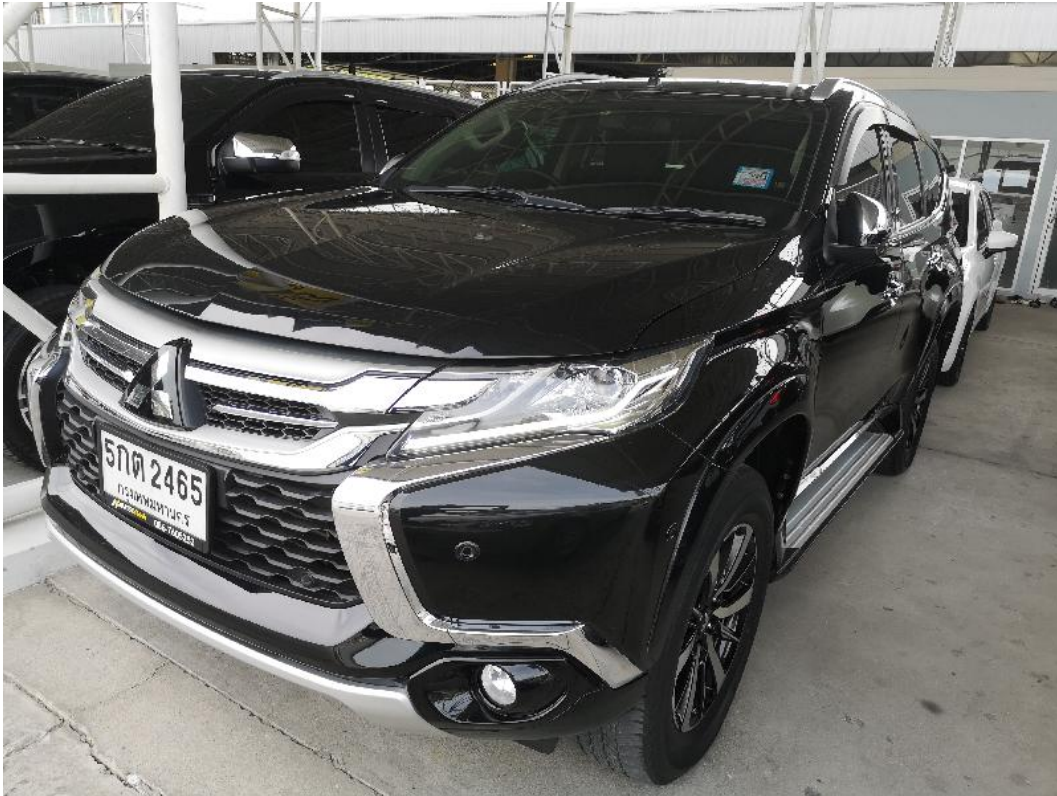
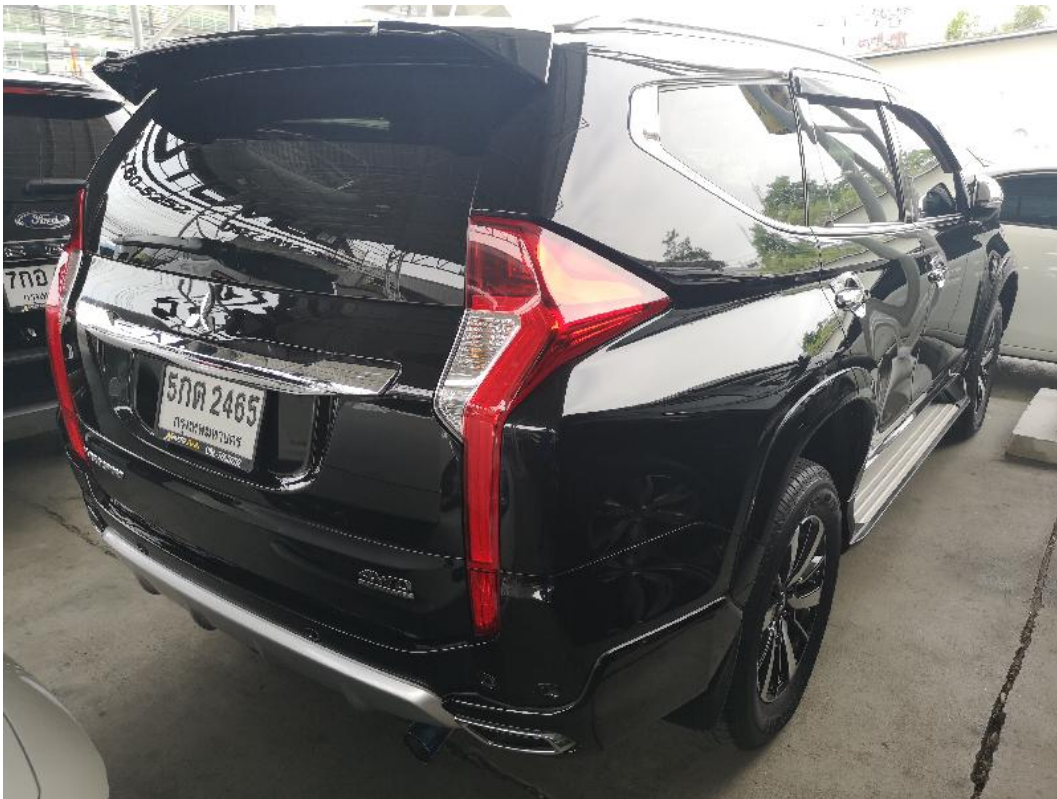
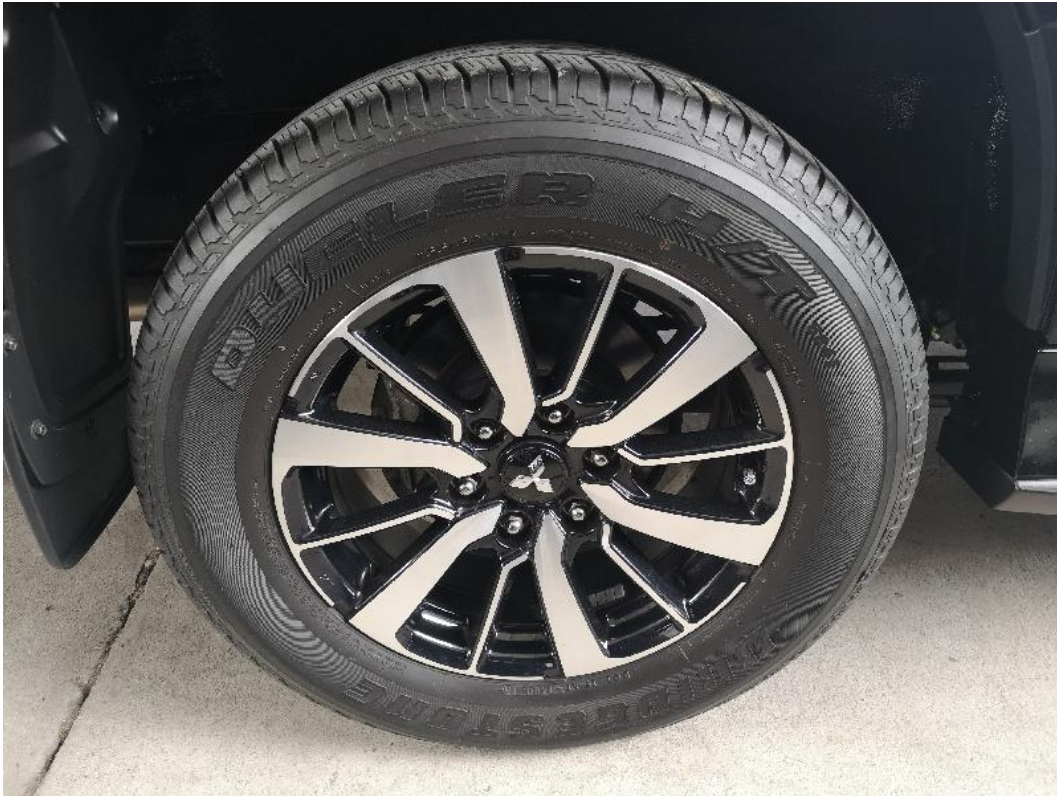
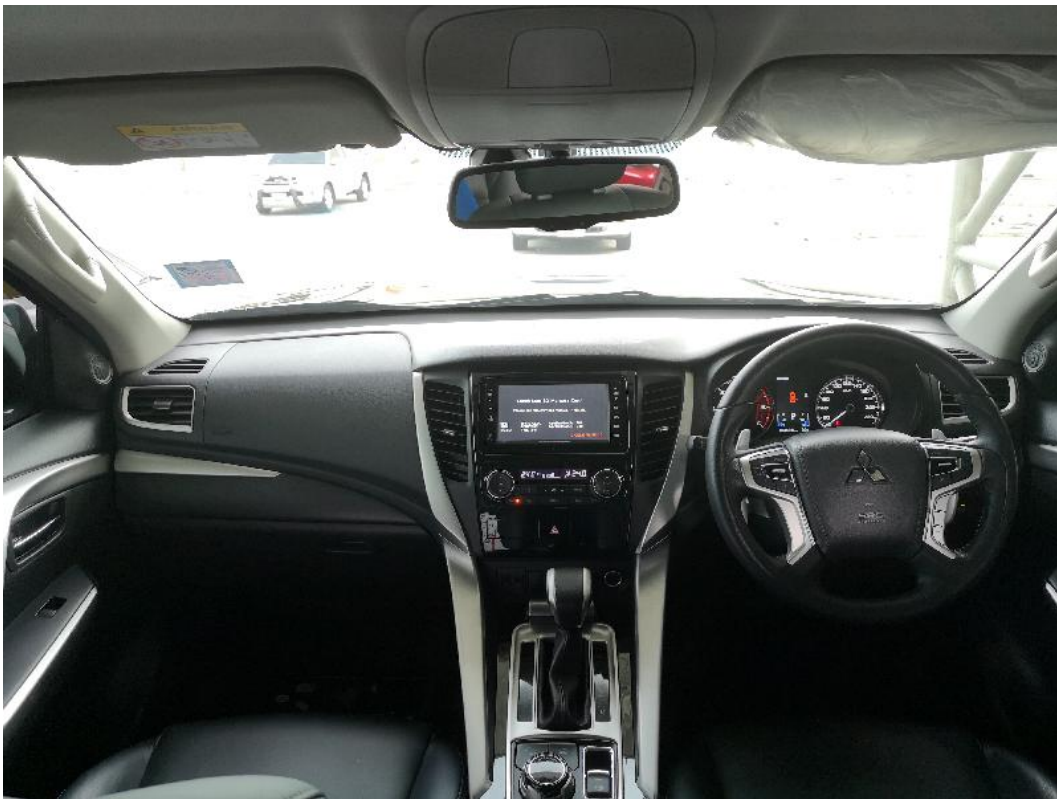
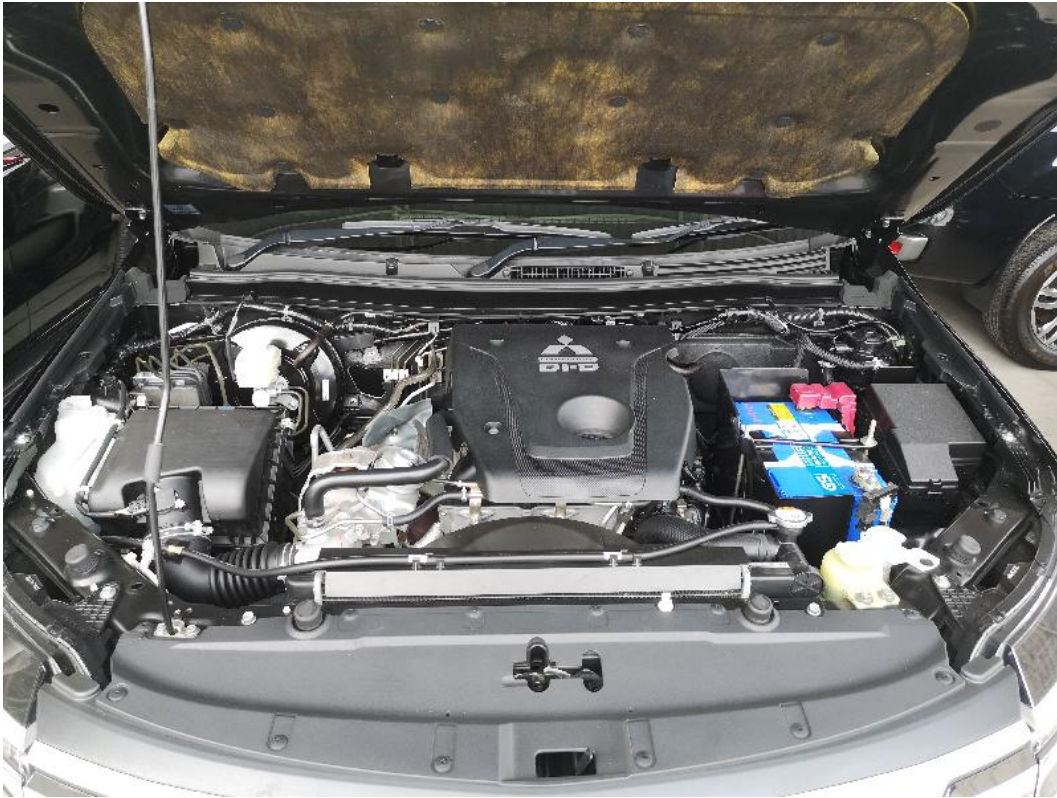
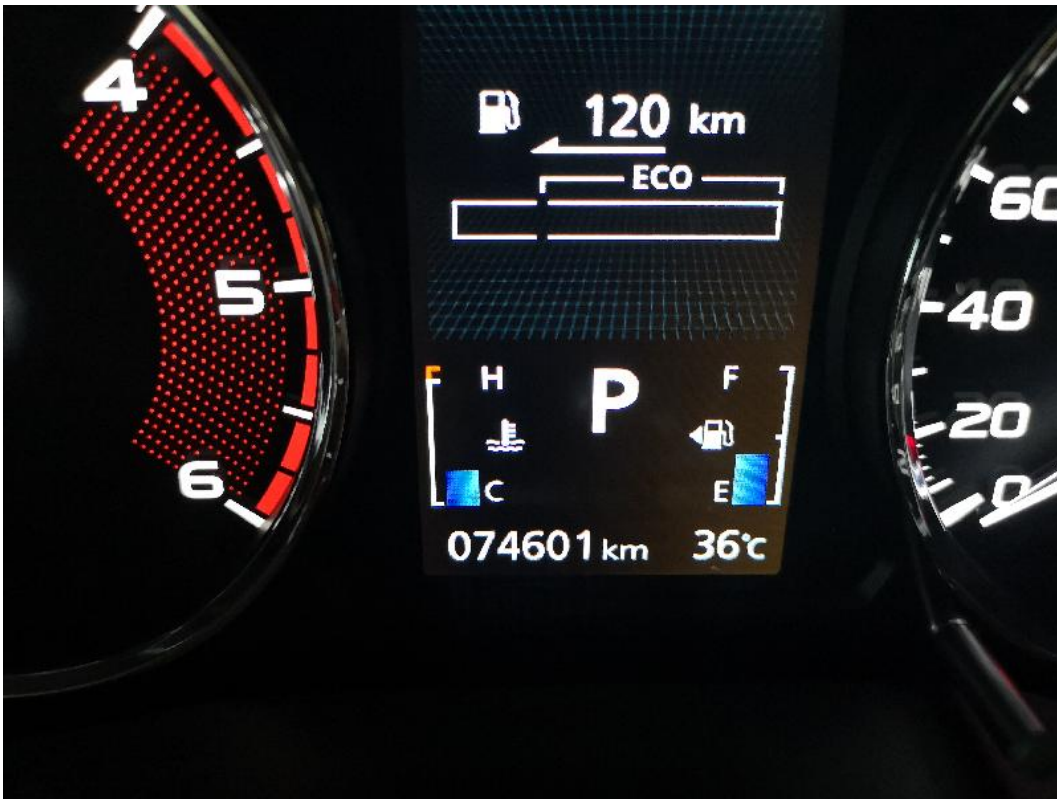
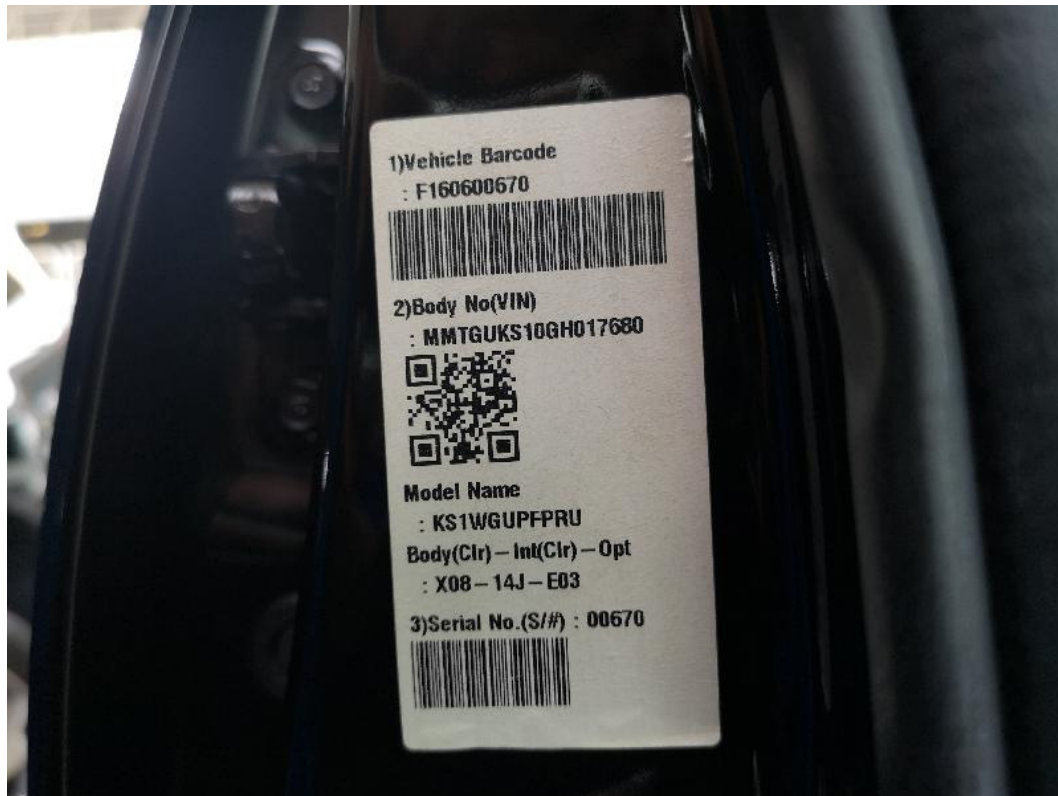
<p>Front left fender ★★★★★</p> <p>Front left tire, alloy wheel, wheel cover ร่องยางระดับ 5 ★★★★★</p> <p>Front left door ★★★★★</p> <p>Left side step / side spoiler ★★★★★</p> <p>Rear left door ★★★★★</p> <p>Left back tire, alloy wheel, wheel cover ร่องยางระดับ 5 ★★★★★</p> <p>Left back fender ★★★★★</p> <p>Roof ★★★★★</p> <p>Dashboard ★★★★★</p> <p>Front left seat ★★★★★</p> <p>Front and back left door trim ★★★★★</p> <p>Rear seat ★★★★★</p>	<p>Bonnet / hood ★★★★★</p> <p>Front bumper ★★★★★</p> <p>Front right fender ★★★★★</p> <p>Front right tire, alloy wheel, wheel cover ร่องยางระดับ 5 ★★★★★</p> <p>Front right door ★★★★★</p> <p>Right side step / side spoiler ★★★★★</p> <p>Rear right door ★★★★★</p> <p>Right front tire, alloy wheel, wheel cover ร่องยางระดับ 5 ★★★★★</p> <p>Right back fender ★★★★★</p> <p>Trunk lid / boot lid ★★★★★</p> <p>Back rear spoiler & under spoiler ★★★★★</p> <p>Back rear bumper ★★★★★</p>	<p>Steering wheel ★★★★★</p> <p>Front right seat ★★★★★</p> <p>Front and back right door trim ★★★★★</p> <p>Console ★★★★★</p> <p>Luggage room ★★★★★</p>	<p>[หน้าต่าง] กระจกหน้ารถ หินกระเด็น บางส่วน</p> <p>[ภายใน] Headliner คราบ S</p>
