U-Car Grading Report

รายงานผลการตรวจเช็คสภาพรถยนต์
ภายใต้การดูแลของสมาคมการประเมินสภาพรถยนต์ประเทศไทย

รุ่น	CHEVROLET SONIC 1.4 LTZ		
สี	Black	หมายเลขทะเบียน (Plate number)	2กม4278
รุ่นปี	2013	เลขไมล์	52,174กม.
แบบ	เลขตัวถัง	MMMTA482JDH714859

เครื่องยนต์	สภาพดี
วันที่ตรวจสอบ	2020/10/30
สาขา	84 Car center
ที่อยู่

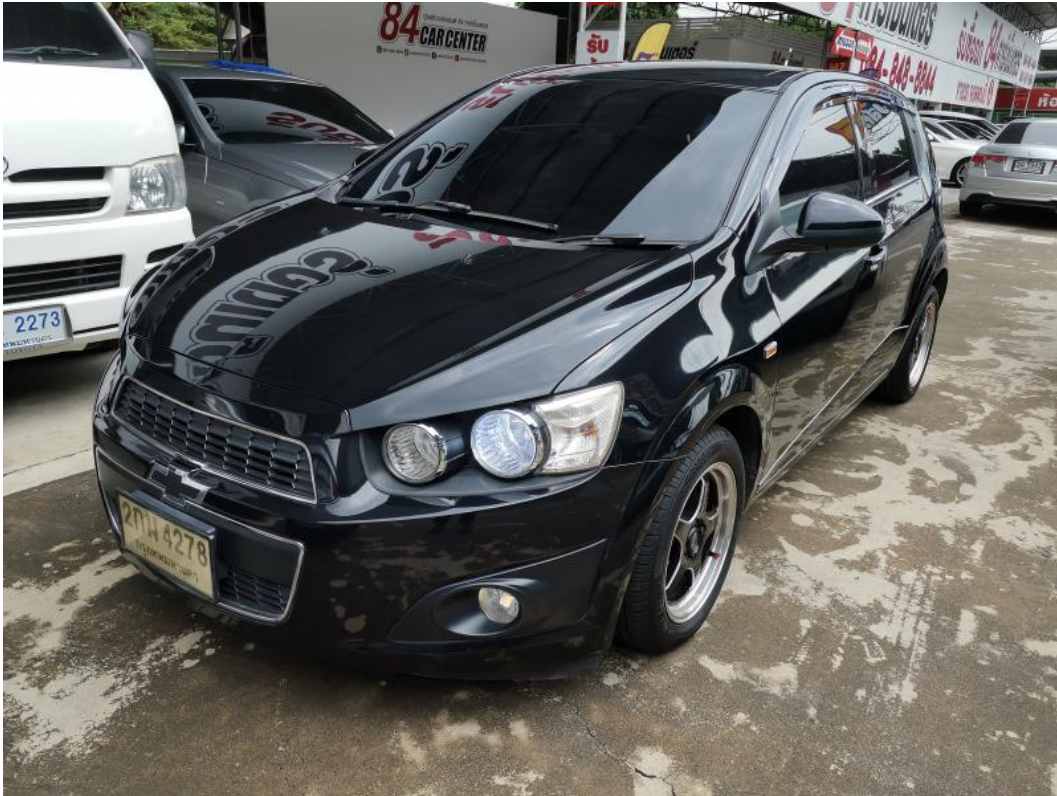
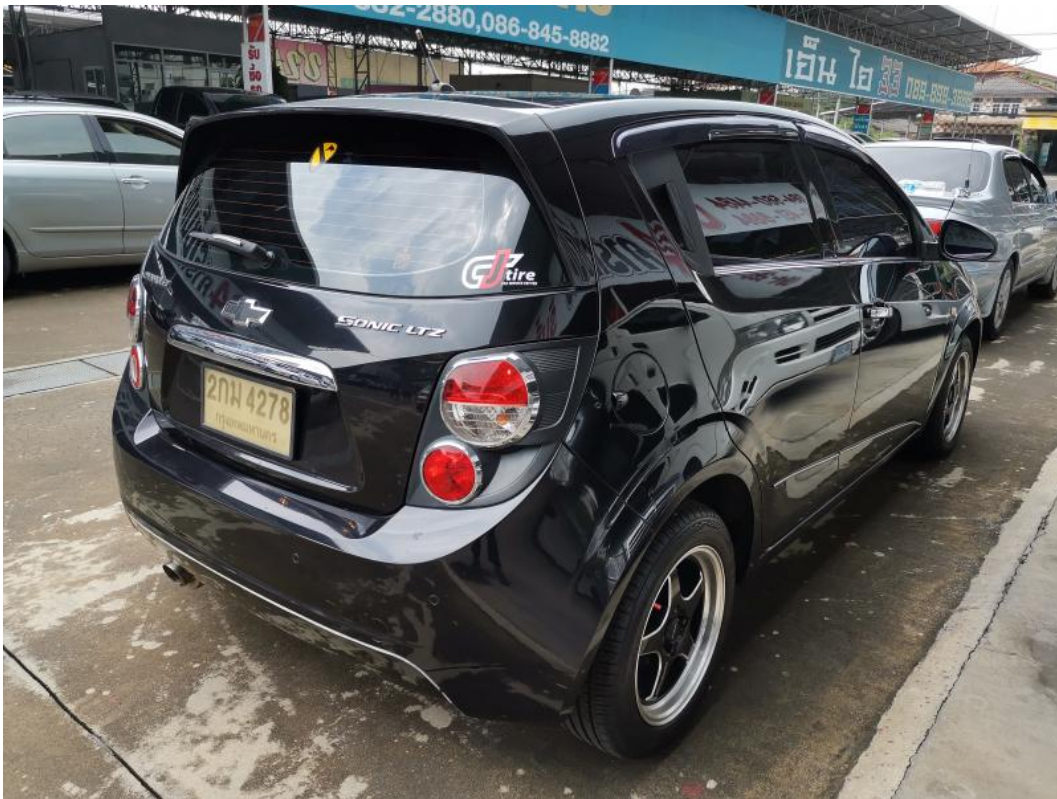
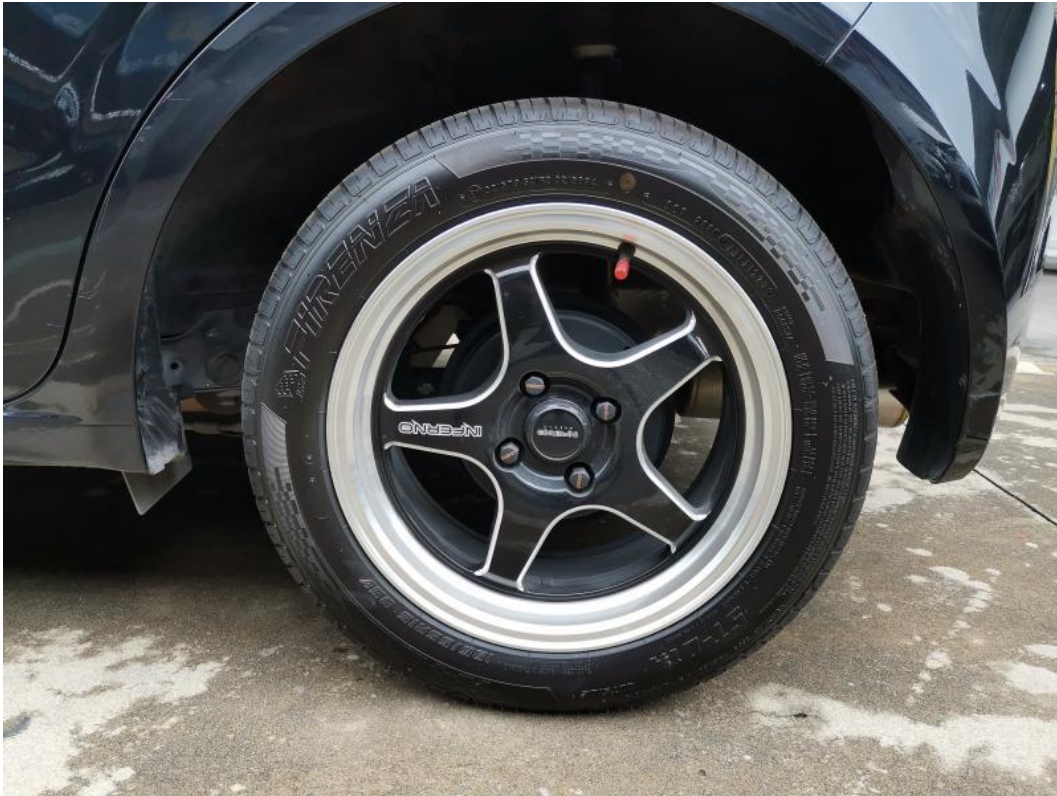
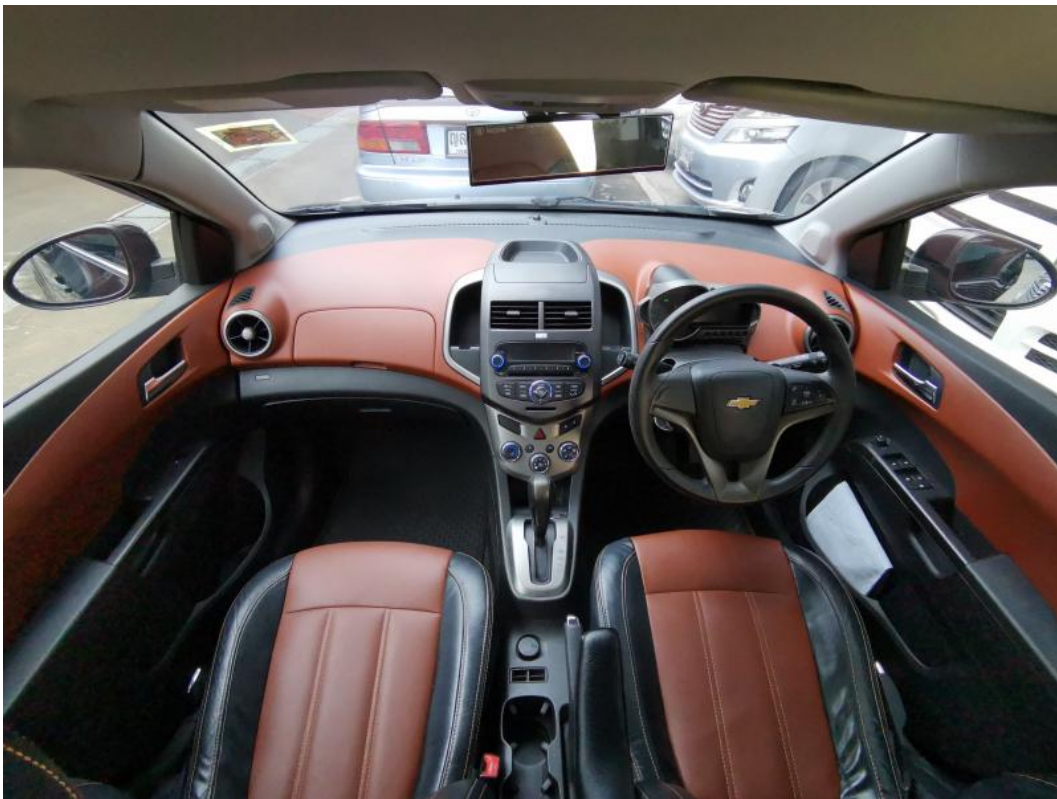
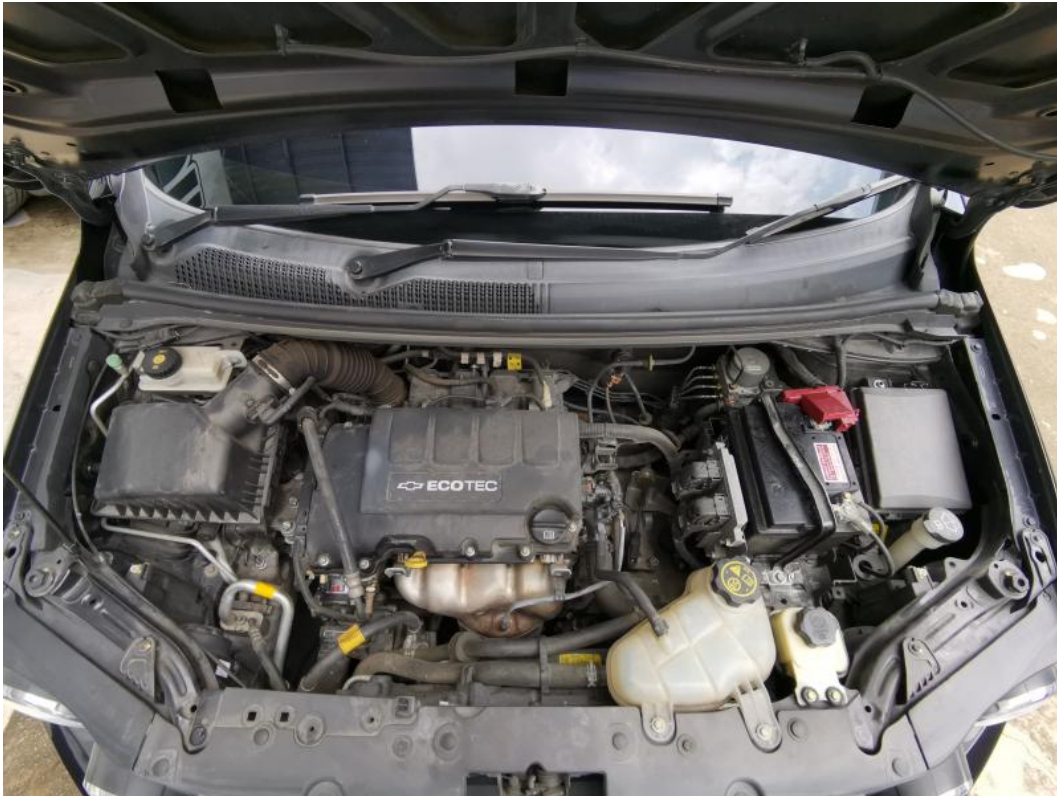
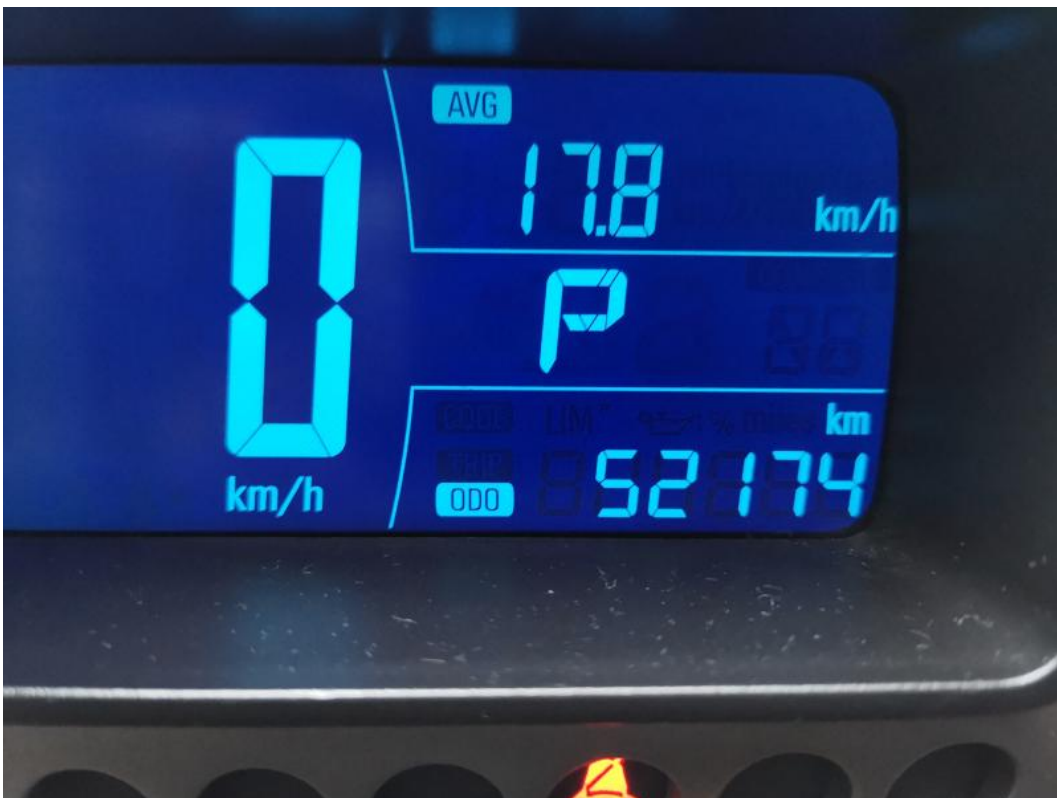
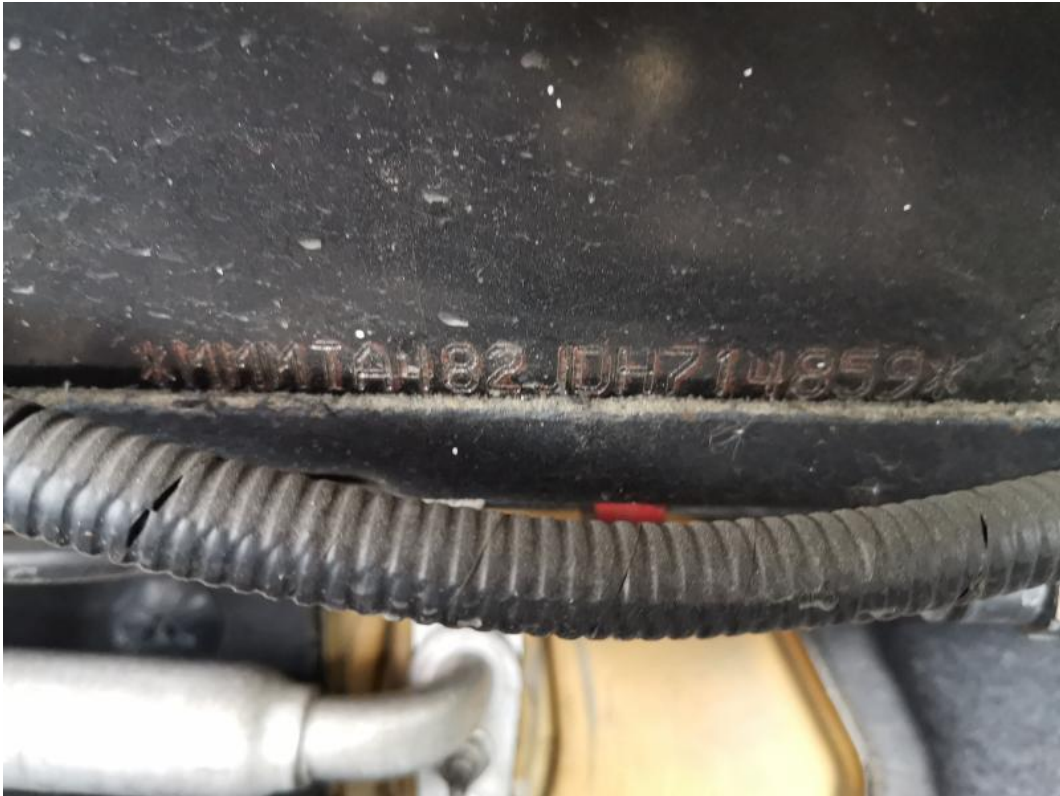
Front left fender ★★★★★	Bonnet / hood ★★★★★	Front bumper ★★★★★	Front right fender ★★★★★	REAR RAINFORESTMENT AND CRASHBOX DAMAGE [หน้าต่าง] กระจกหน้ารถ หินกระเด็น บางส่วน [เบาะ] Left head light หมอก ชุมนิ้ว บางส่วน Right fog driving light หมอก ชุมนิ้ว บางส่วน Left fog driving light หมอก ชุมนิ้ว บางส่วน Right head light หมอก ชุมนิ้ว บางส่วน [ภายใน] ห้องของ สกปรก.รอยขีดข่วน บางส่วน การซับที่ รอยย่น.รอยขีดข่วน มี ตกแต่งอื่นๆ รอยขีดข่วน บางส่วน Headliner รอยย่น SS ตกแต่งอื่นๆ รอยย่น SS
Front left tire, alloy wheel, wheel cover ร่องยางระดับ 7 ★★★★★			Front right tire, alloy wheel, wheel cover ร่องยางระดับ 7 ★★★★★	
Front left door ★★★★★			Front right door ★★★★★	
Left side step / side spoiler ★★★★★			Right side step / side spoiler ★★★★★	
Rear left door ★★★★★			Rear right door ★★★★★	
Left back tire, alloy wheel, wheel cover ร่องยางระดับ 7 ★★★★★			Right back tire, alloy wheel, wheel cover ร่องยางระดับ 7 ★★★★★

Left back fender ★★★★★			Right back fender ★★★★★	
Roof ★★★★★	Trunk lid / boot lid ★★★★★	Back rear spoiler & under spoiler ★★★★★	Back rear bumper ★★★★★	
Dashboard ★★★★★		Steering wheel ★★★★★		
Front left seat ★★★★★		Front right seat ★★★★★		
Front and back left door trim ★★★★★		Front and back right door trim ★★★★★		
Rear seat ★★★★★		Console ★★★★★		
		Luggage room ★★★★★
