U-Car Grading Report

รายงานผลการตรวจเช็คสภาพรถยนต์
ภายใต้การดูแลของสมาคมการประเมินสภาพรถยนต์ประเทศไทย

รุ่น	TOYOTA VIGO 3.0		
สี	สีดำ	หมายเลขทะเบียน (Plate number)	2กภ3194
รุ่นปี	2013	เลขไมล์	221,540กม.
แบบ	เลขตัวถัง	MR0EZ39G208064590	
หมายเหตุ	ทำสีใหม่ด้วยสีเดิม

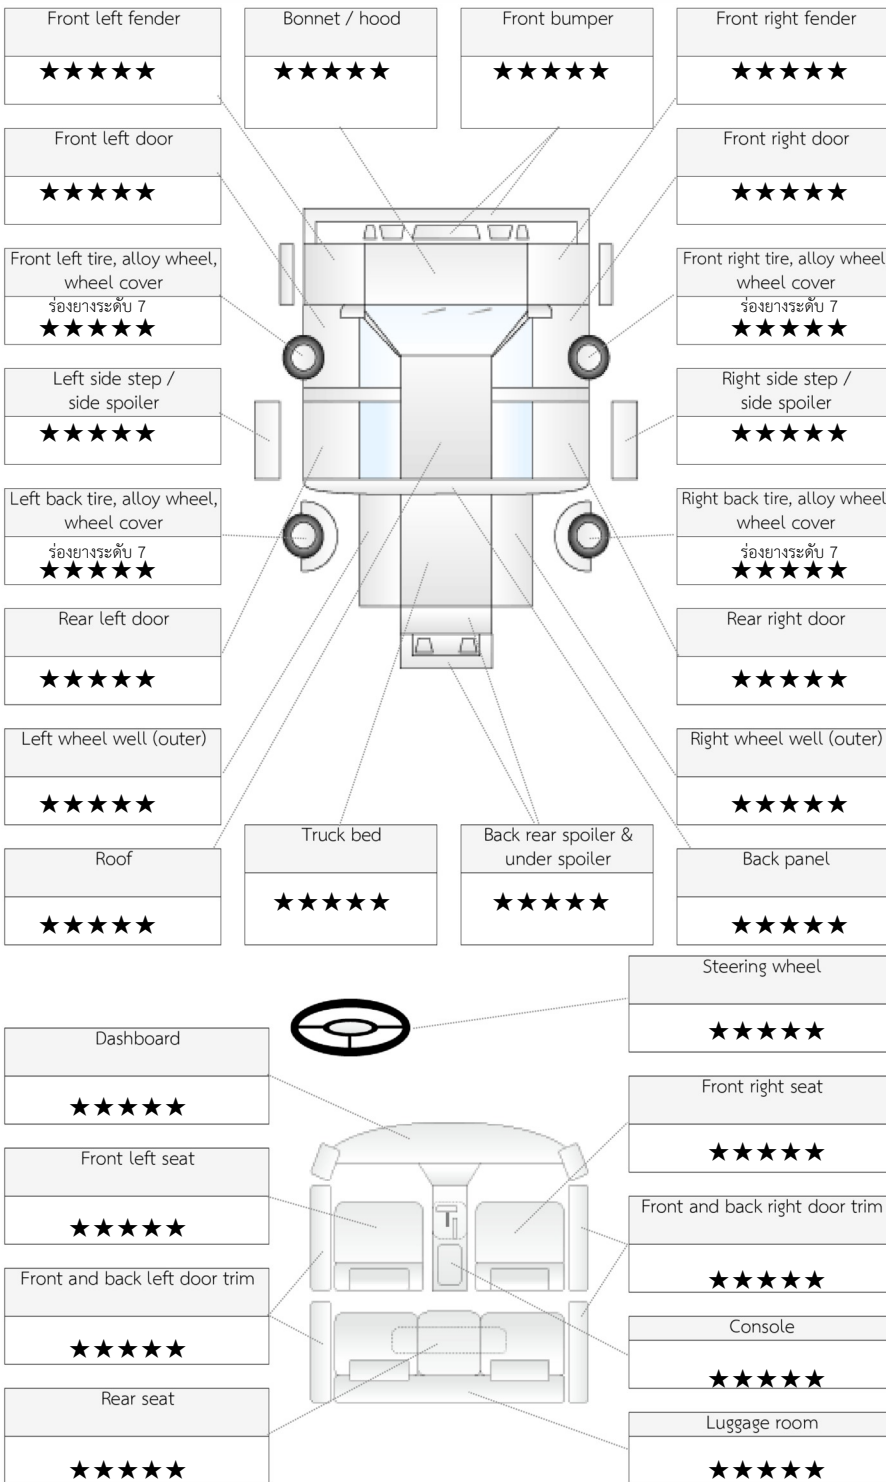
Reinforcement Replaced
[บันทึก]
Front Side Member(Right Side) ความเสียหายเล็กน้อย มี
ทำสีใหม่ด้วยสีเดิม
Front Side Member(Left Side) ความเสียหายเล็กน้อย มี
Radiator core support ฟันสี มี
กระบอกข้างขวา ไฟมัลติรอยขีดข่วน บางส่วน
กระบอกข้างซ้าย ไฟมัลติรอยขีดข่วน บางส่วน
Radiator core support ความเสียหาย มี

[หน้าต่าง]
กระจกหน้ารถ แตก S

[ภายใน]
การขับที่ รอยย่น,รอยขีดข่วน มี
ตกแต่งอื่นๆ รอยขีดข่วน บางส่วน
Headliner คราบ S
