U-Car Grading Report

รายงานผลการตรวจเช็คสภาพรถยนต์
ภายใต้การดูแลของสมาคมการประเมินสภาพรถยนต์ประเทศไทย

รุ่น	TOYOTA HILUX VIGO		
สี	Black		
รุ่นปี	2014	เลขไมล์	68,955กม.
แบบ	เลขตัวถัง	MR0GR32G009139302

ภายนอก	★★★★☆
ภายใน	★★★★☆
โครงสร้าง	สภาพดีเยี่ยม
เครื่องยนต์	สภาพดี
วันที่ตรวจสอบ	2018/12/11
สาขา	T.K. Autocar 2
ที่อยู่

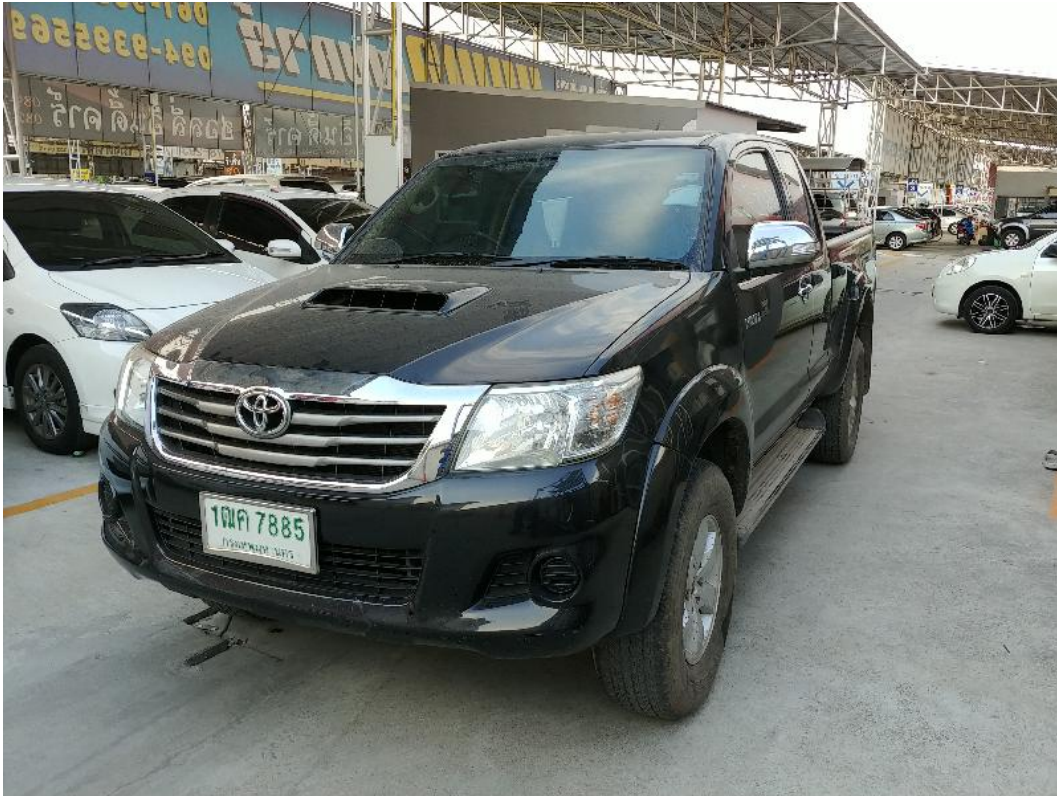
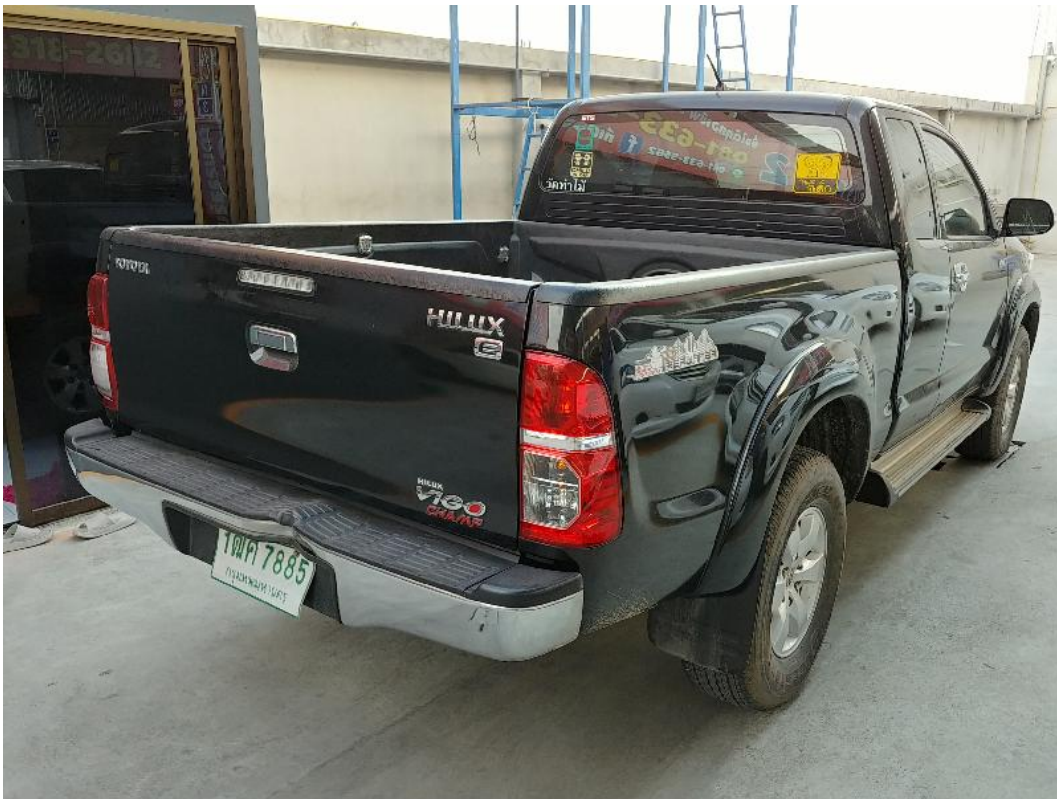
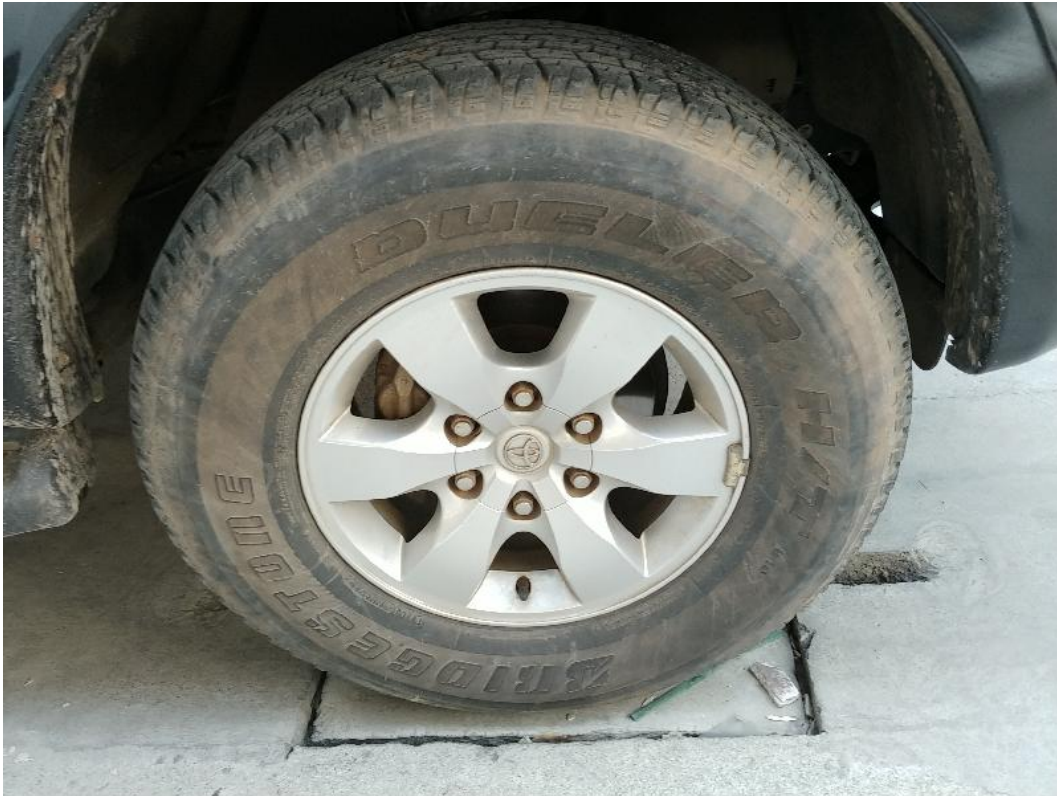
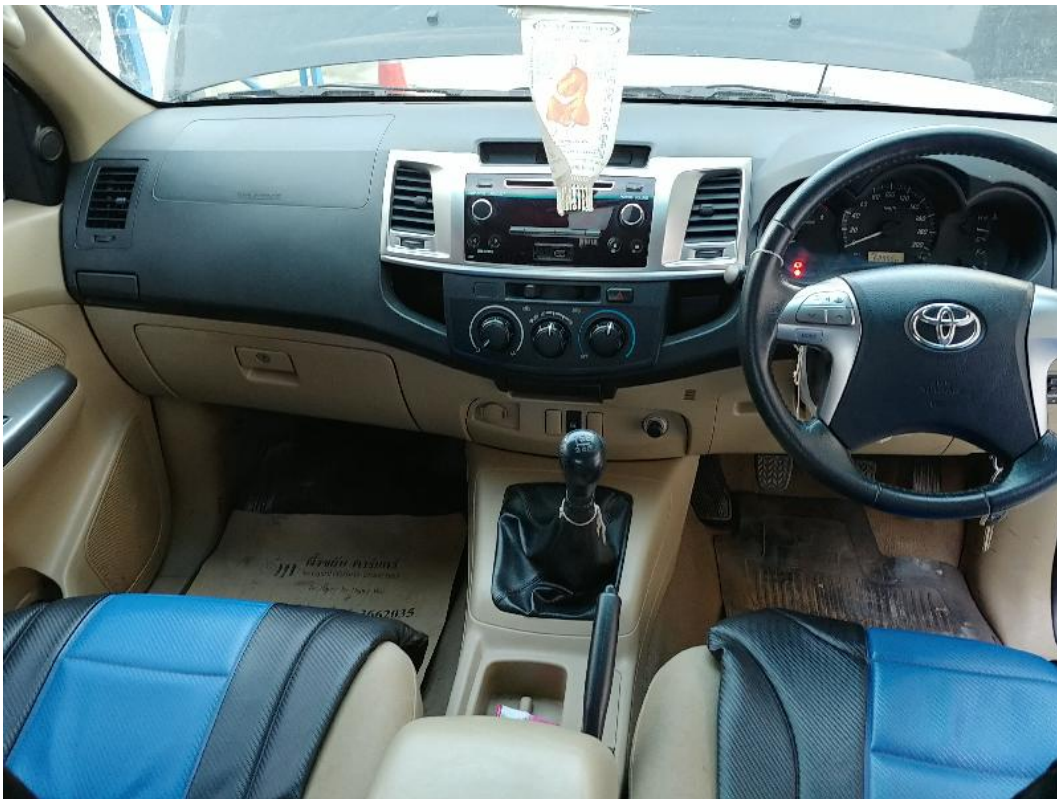
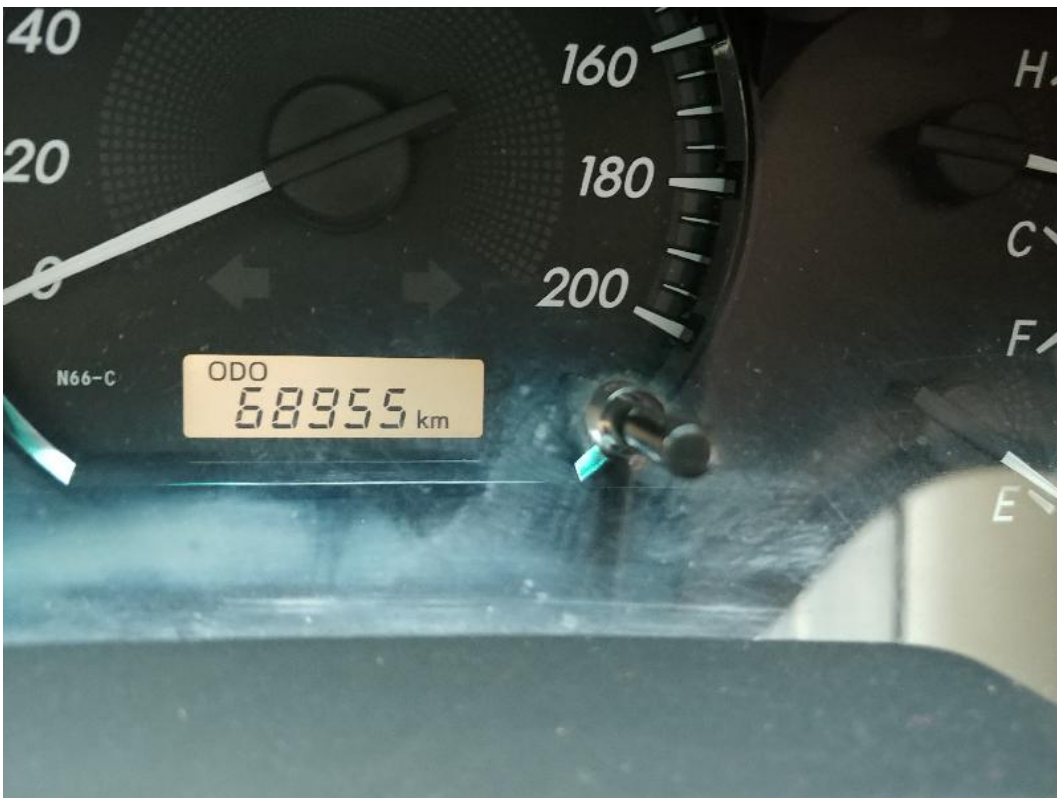
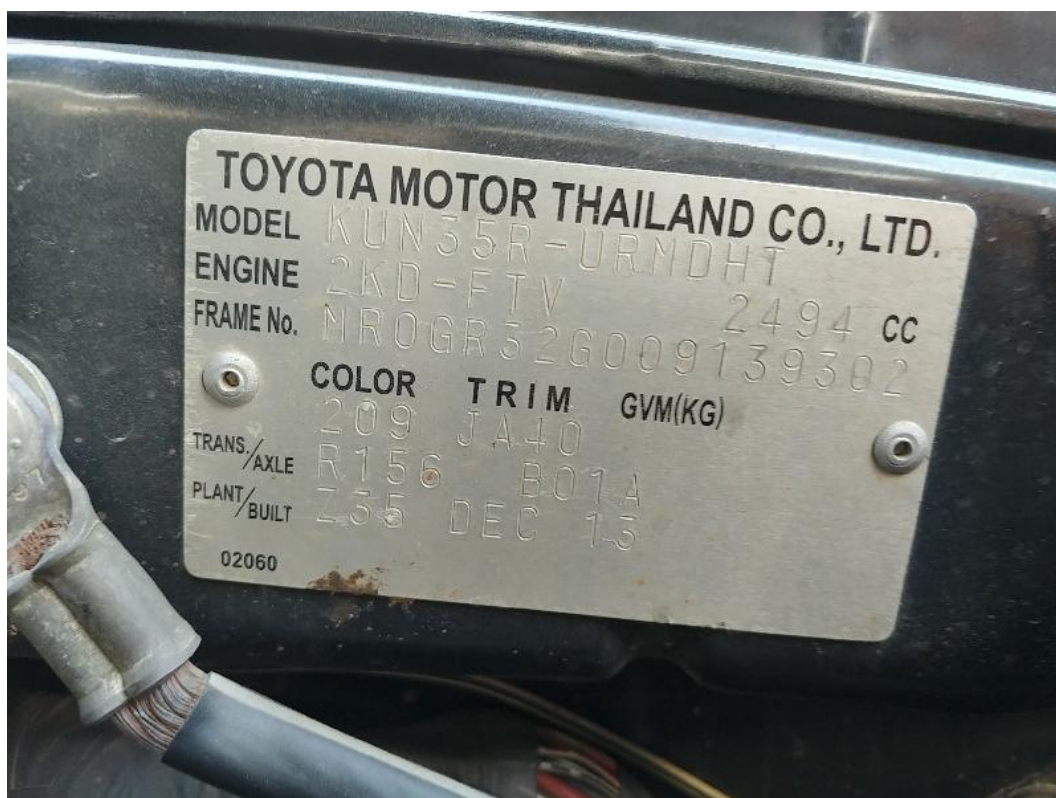
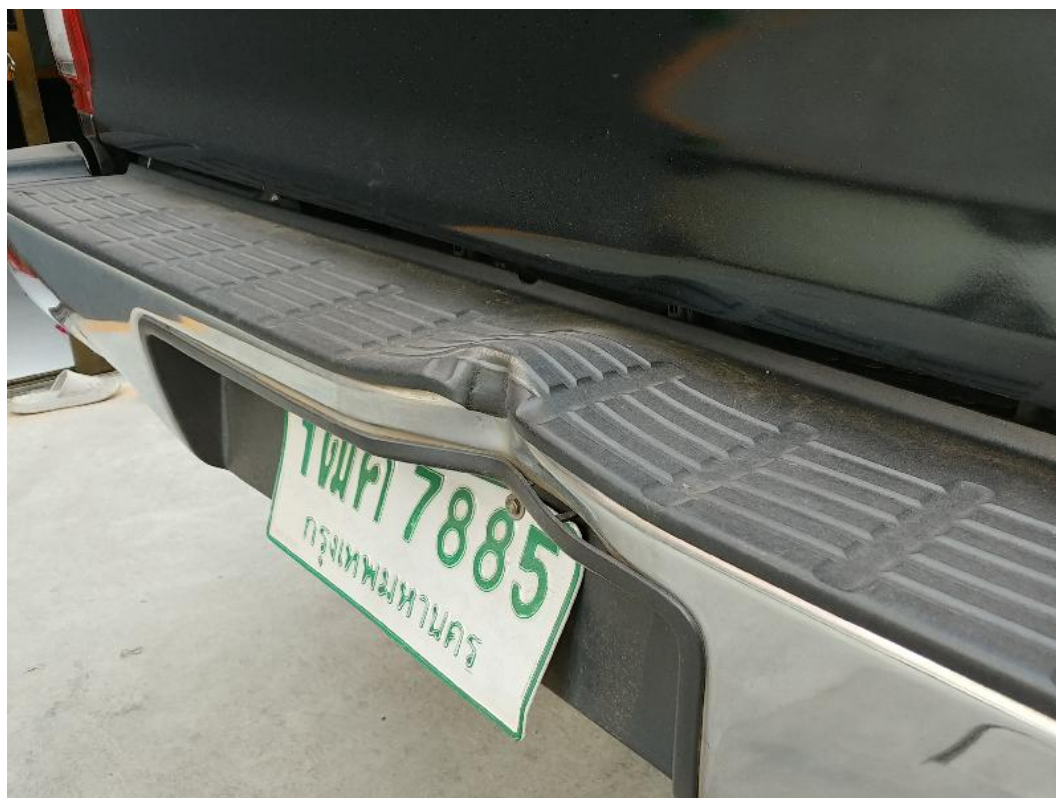
เล็กมาก	มีขนาดเล็กกว่าเหรียญสิบ	เล็ก	มีขนาดเล็กกว่าการ์ด	ปานกลาง	มีขนาดเล็กกว่ากระดาษA4	ใหญ่	มีขนาดใหญ่กว่ากระดาษA4	จำนวนรอย	5-6แห่ง	จำนวนมาก	มากกว่า7แห่ง
ทำเครื่องหมายจากงานโลหะ มี ดลอก นิดหน่อย เล็กน้อย		รอยก้อนหิน บางส่วน		รอยดลอก ระดับกลาง เล็กน้อย							
Dent มีขนาดเล็กมาก เล็กน้อย รอยดลอกบนเครื่องยนต์ มี						ทำเครื่องหมายจากงานโลหะ มี ดลอก หรือDent มีขนาดเล็กมาก เล็กน้อย					
รอยบุ๋มใหญ่ 5						รอยบุ๋มใหญ่ 5					
รอยบุ๋มใหญ่ 5						รอยบุ๋มใหญ่ 5					
ทำเครื่องหมายจากงานโลหะ มี						ทำเครื่องหมายจากงานโลหะ มี					
ดลอก มีขนาดเล็กมาก เล็กน้อย ทำเครื่องหมายจากงานโลหะ มี						ดลอก S เปลี่ยน มี					
						ดลอก มีขนาดเล็กมาก เล็กน้อย ดลอก หรือDent L ทำเครื่องหมายจากงานโลหะ มี					
								รอยขุ่น,รอยขีดข่วน S			
								รอยขุ่น S			
รอยขุ่น S								รอยขีดข่วน บางส่วน			
มีขีด,ขาด M

[หน้าต่าง]
กระจกหน้ารถ หินกระเด็น บางส่วน

[เบา]
Left tail lens แตก มี
Left tail lens หยคหน้า มี

[ภายใน]
การจับซี รอยขุ่น,รอยขีดข่วน มี
พื้นพรม คราบ M
Headliner สกปรก M
