U-Car Grading Report

U-car Grading Report

รุ่น	HONDA SPADA STEP WAGON 2.0 JP		
สี	Black	หมายเลขทะเบียน (Plate number)	ฆฎ8009
รุ่นปี	2012	เลขไมล์	124,179กม.
แบบ	เลขตัวถัง	JHMRK5870CC201796	
หมายเหตุ	ทำสีใหม่ด้วยสีเดิม

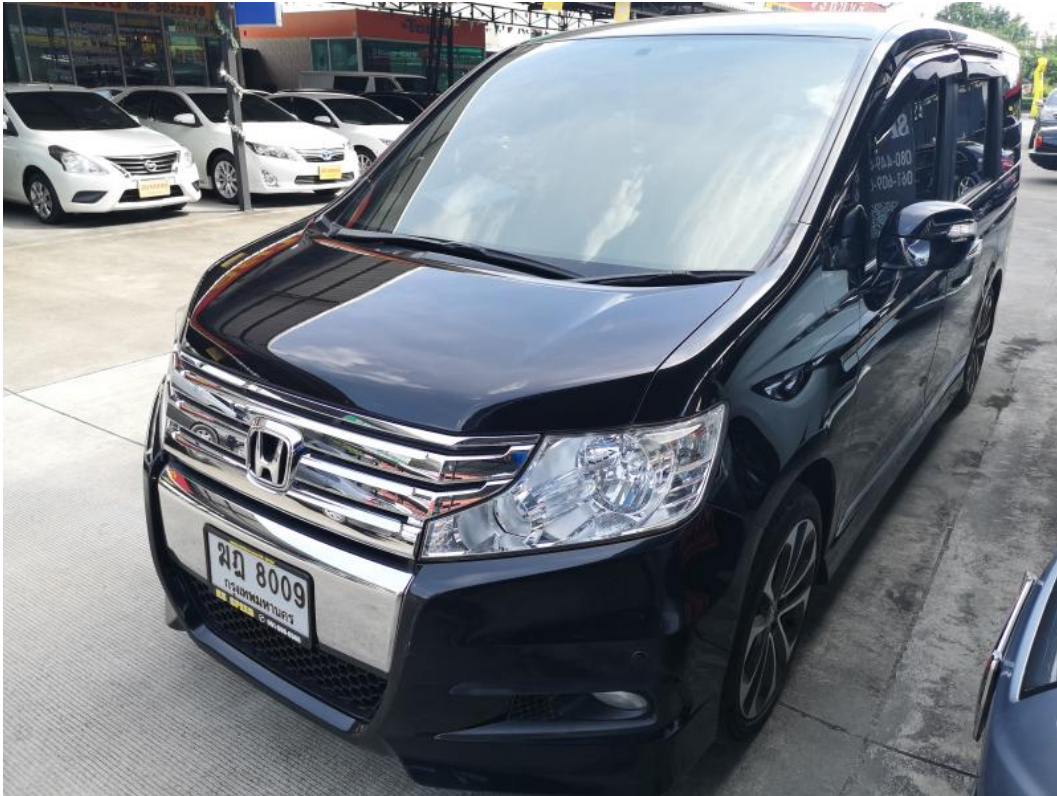
การวินิจฉัย CP 1

System Name	State
PGM-FI/Diesel(Engine System)	Find Fault Code 1
AT(Automatic Transmission)	No Fault Code
ABS(Anti-Lock Braking System)	No Fault Code
SRS(Supplemental Inflatable Restraint System)	No Fault Code
EPS(Electric Power Steering)	No Fault Code
BCM(Body Electrical System)	No Fault Code
Air Conditioning System	No Fault Code
Honda Smart Key System	No Fault Code

DTC	Description	State	Query
P1659	ETCS Control Relay Off Malfunction	Current	🔍

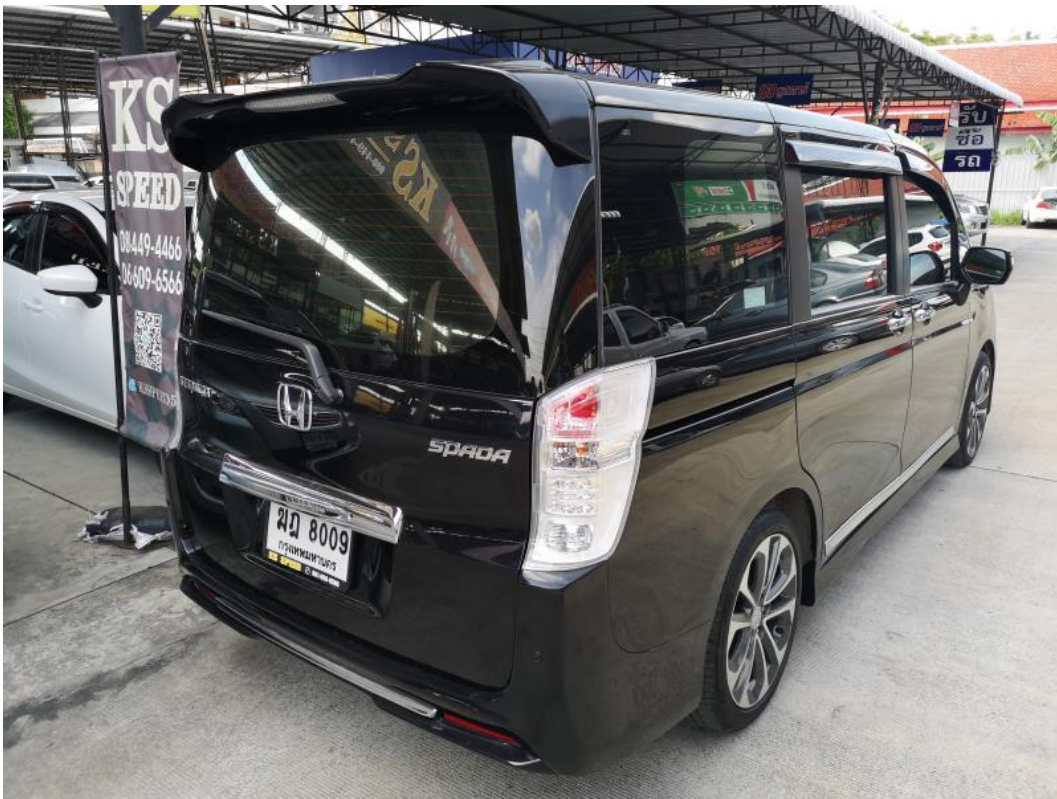
การวินิจฉัย CP 2

The screenshot displays two side-by-side views of a diagnostic application. The left view is titled "Health Report" and shows a list of vehicle systems with their status. The right view is titled "Diagnostic Trouble Code" and shows a specific DTC (P1659) with its description and state.
