# U-Car Grading Report

| รุ่น | TOYOTA HILUX VIGO | | |
| รุ่นปี | 2014 | เลขไมล์ | 71,625กม. |
| แบบ | เลขตัวถัง | MR0GR39G306786753 | |

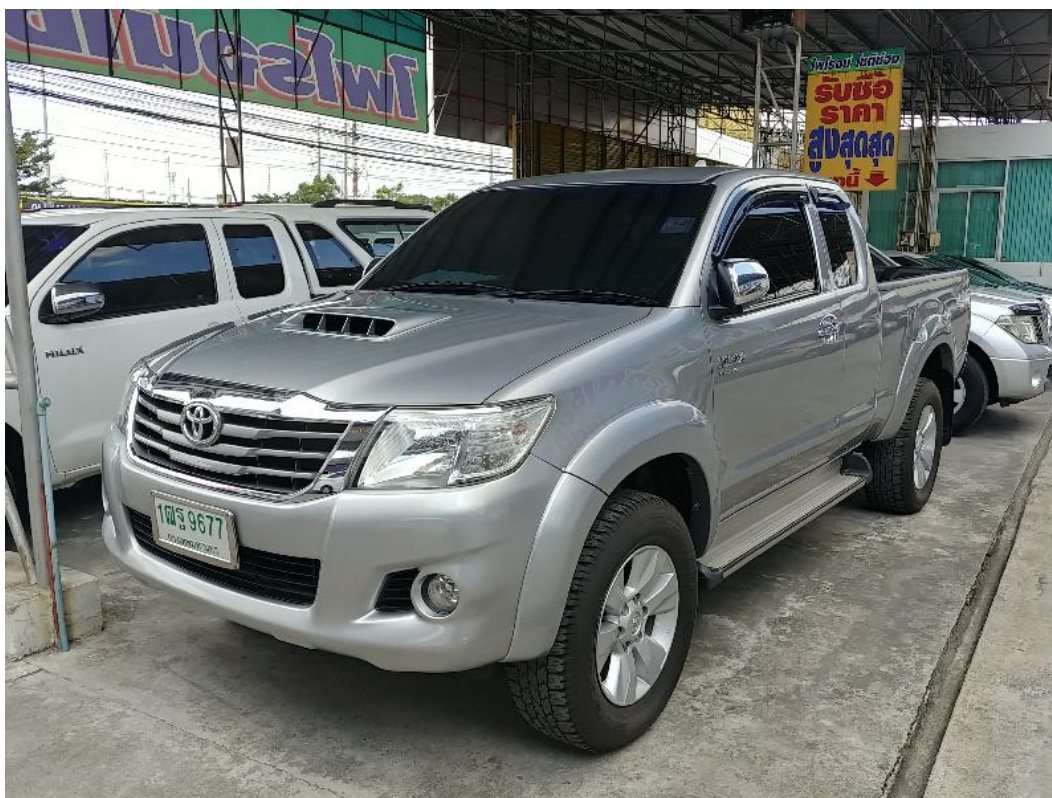
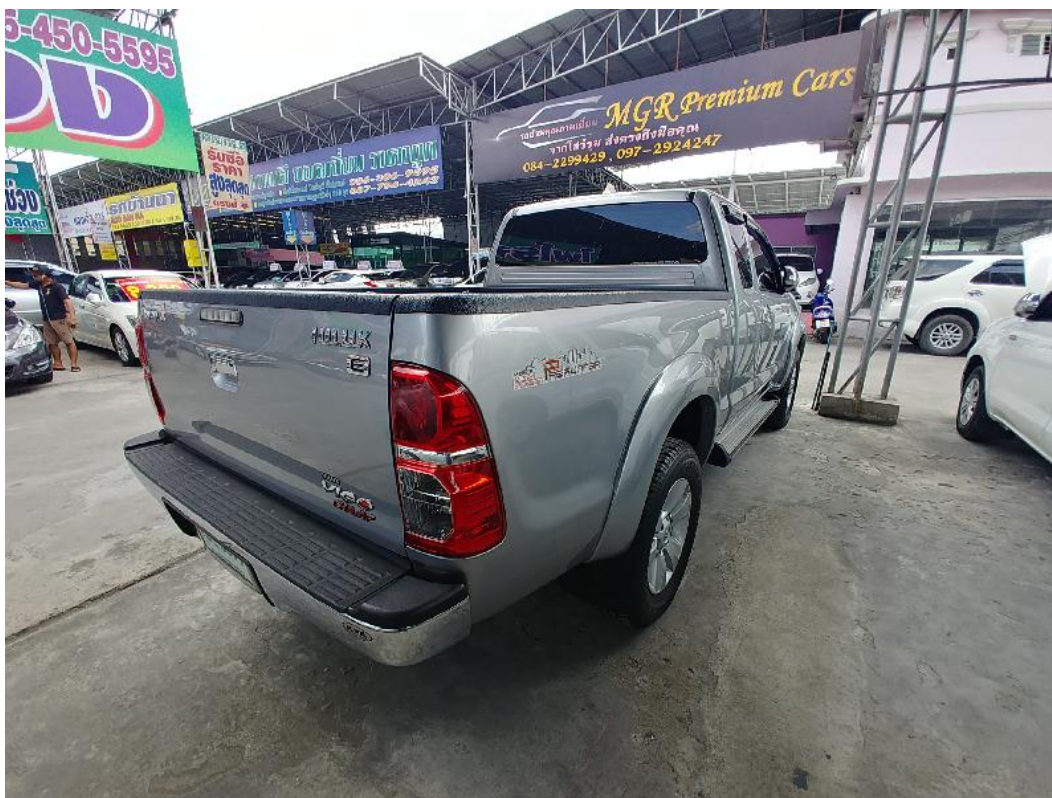
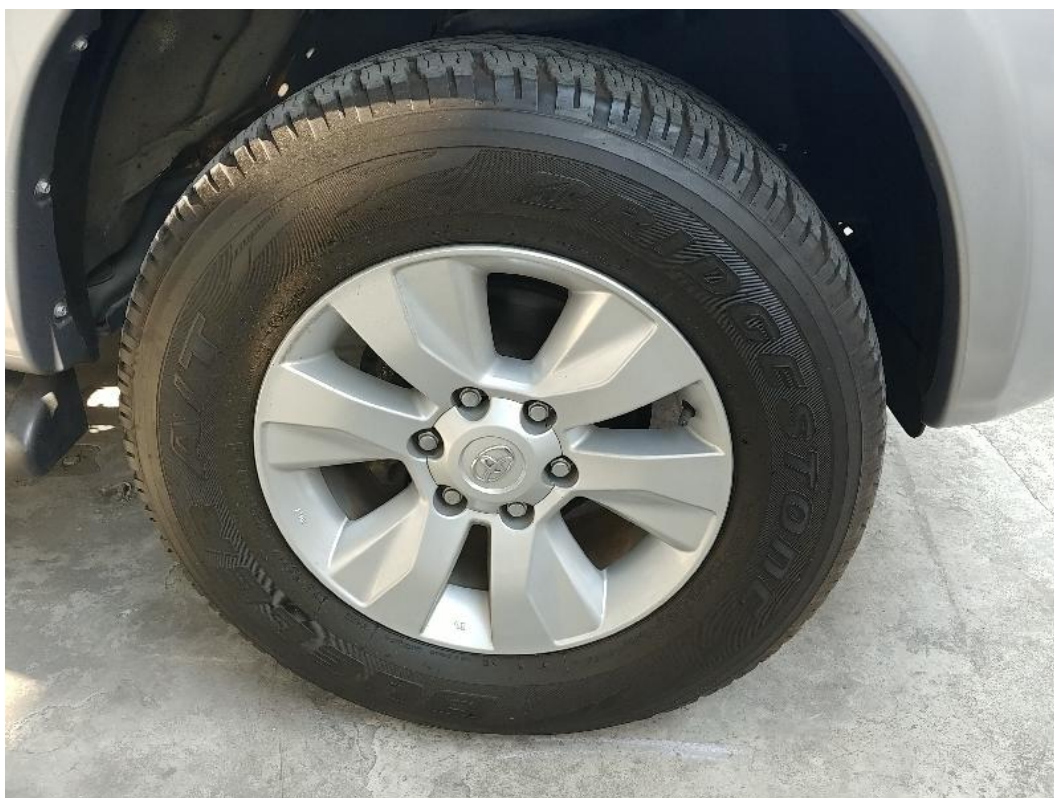
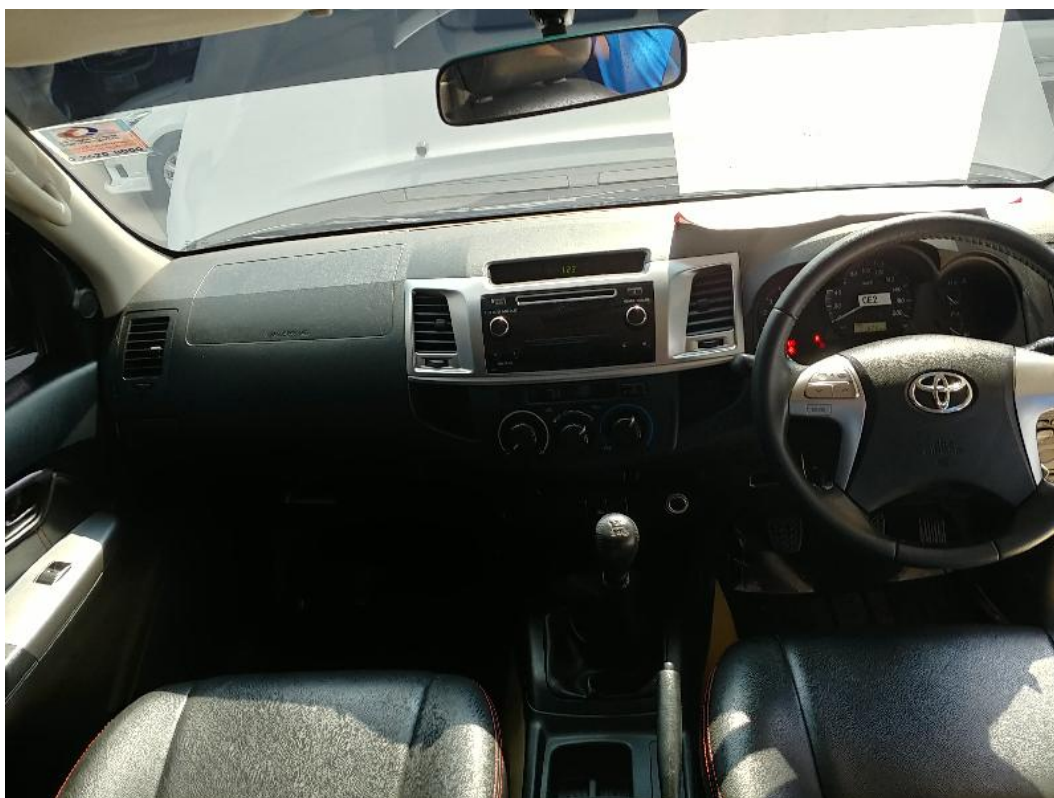
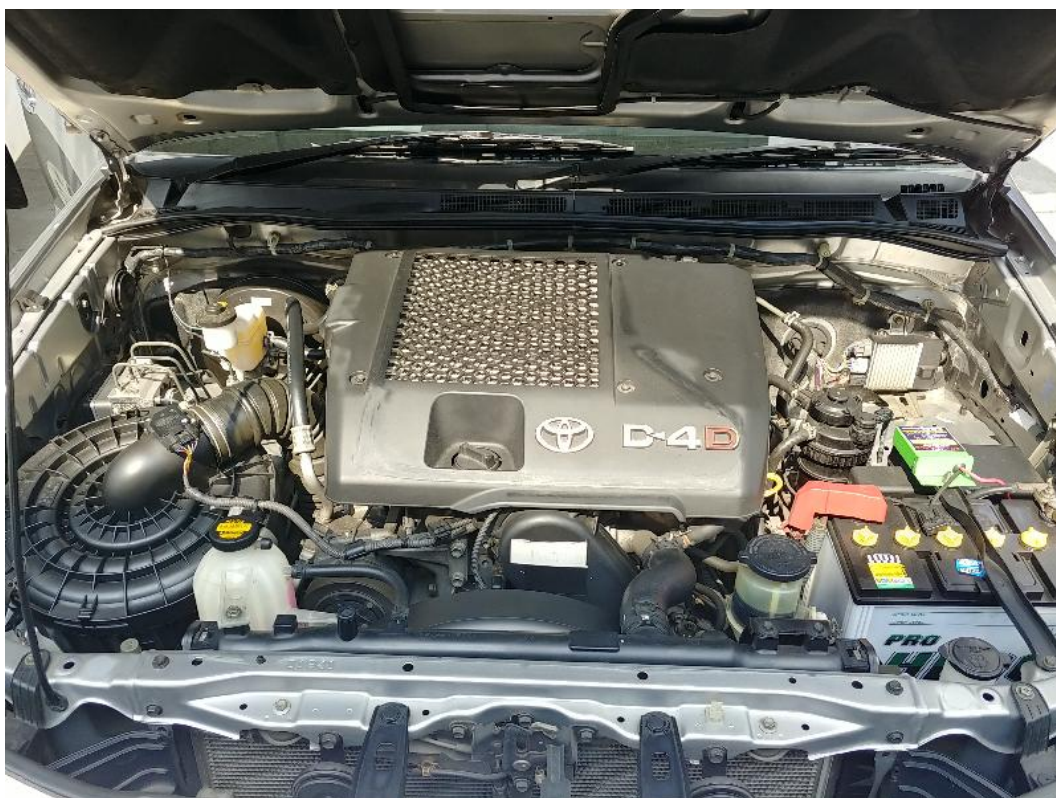
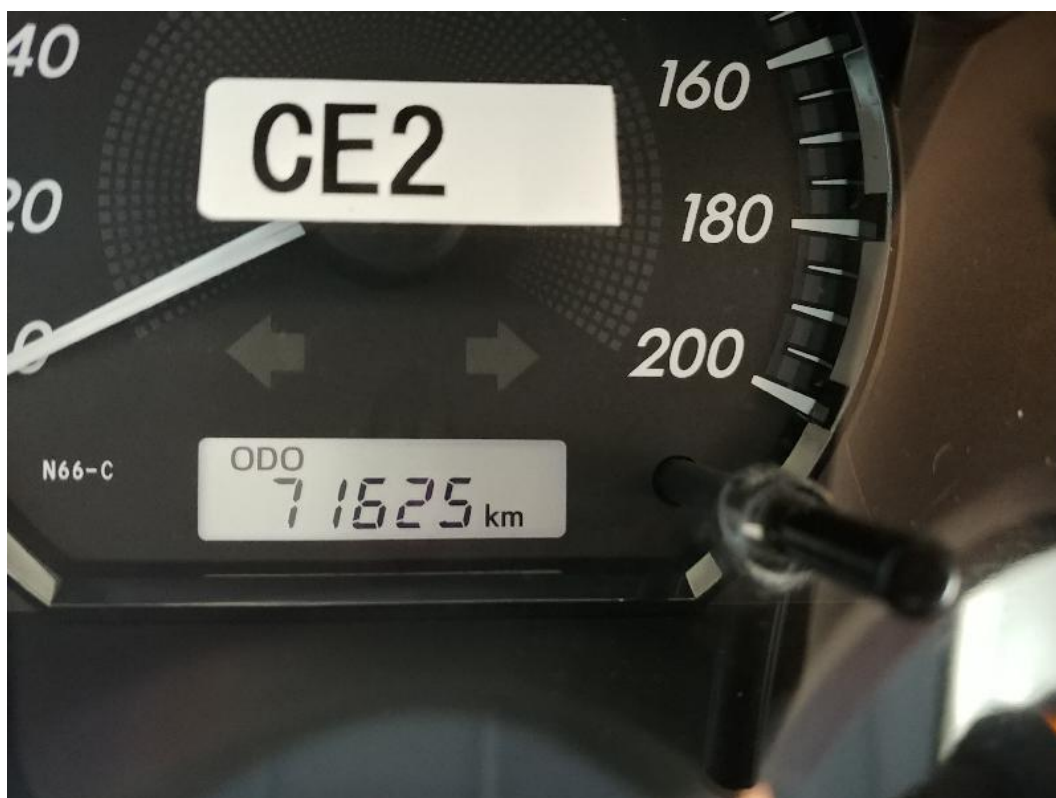
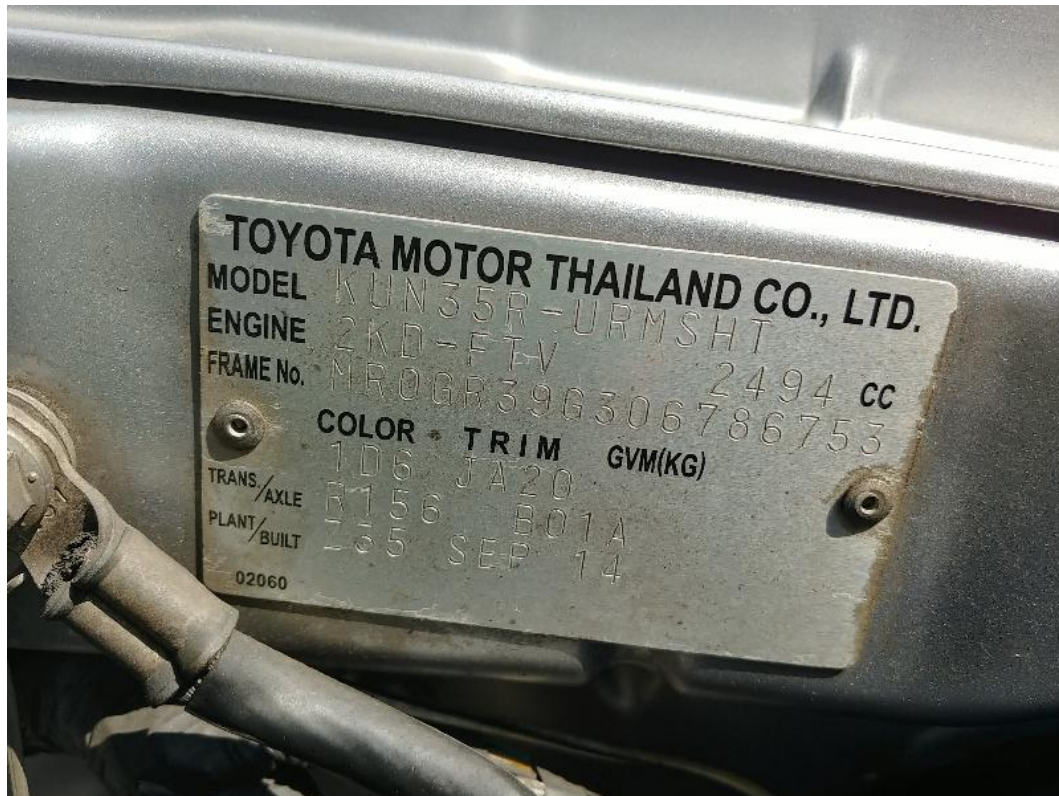
การวินิจฉัย CP 1

การวินิจฉัย CP 2

<
**Health Report**

TOYOTA V49.16 > 16PIN DLC(Eur...15.05 > w/o VSC > Health Report

| System Name | State |
| Engine | No Fault Code |
| Cruise Control | No Fault Code |
| ABS/VSC/TRC | No Fault Code |
| SRS Airbag | No Fault Code |
