U-Car Grading Report

รายงานผลการตรวจเช็คสภาพรถยนต์
ภายใต้การดูแลของสมาคมการประเมินสภาพรถยนต์ประเทศไทย

| รุ่น | HONDA CIVIC 1.8 I-VTEC | | |

| วันที่ตรวจสอบ | 2020/3/25 |

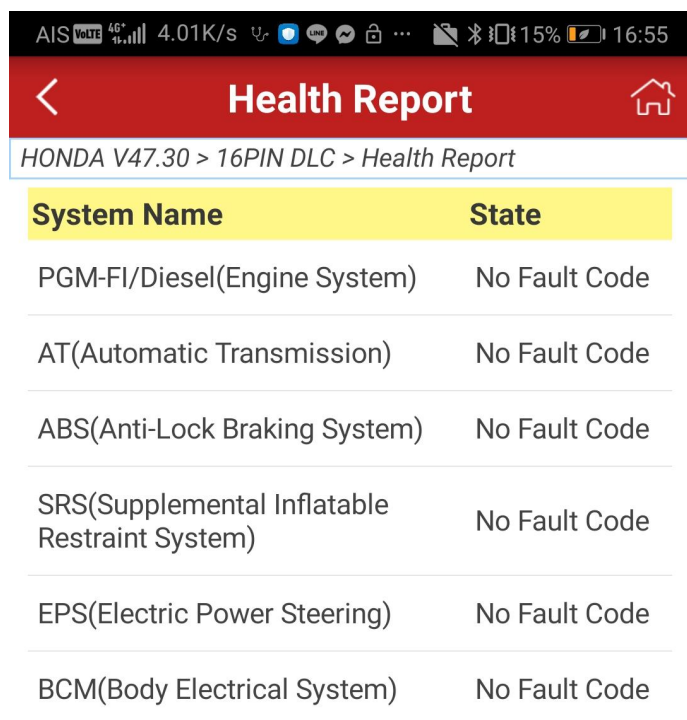
การวินิจฉัย CP 1

Health Report

HONDA V47.30 > 16PIN DLC > Health Report

| System Name | State |
| PGM-FI/Diesel(Engine System) | No Fault Code |
| AT(Automatic Transmission) | No Fault Code |
| ABS(Anti-Lock Braking System) | No Fault Code |
| SRS(Supplemental Inflatable Restraint System) | No Fault Code |
| EPS(Electric Power Steering) | No Fault Code |
| BCM(Body Electrical System) | No Fault Code |
