U-Car Grading Report

รายงานผลการตรวจเช็คสภาพรถยนต์
ภายใต้การดูแลของสมาคมการประเมินสภาพรถยนต์ประเทศไทย

| รุ่น | CHEVROLET TRAILBLAZER LTZ 2.8 | | |
| รุ่นปี | 2013 | เลขไมล์ | 110,777กม. |

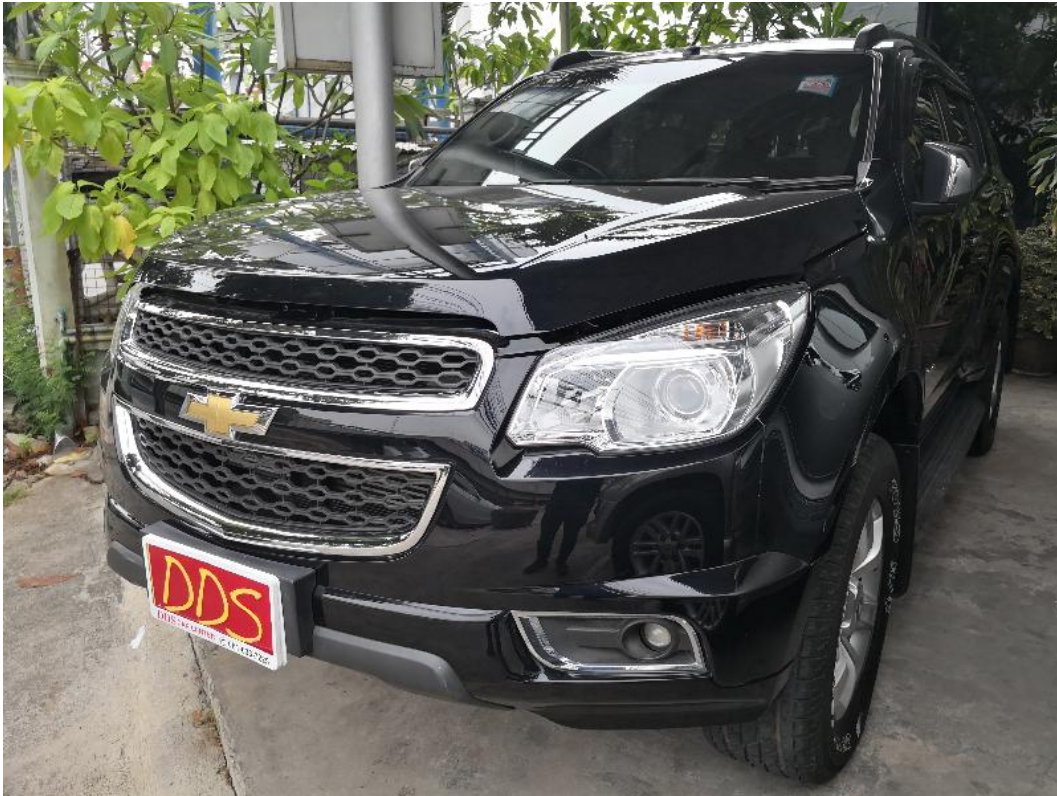
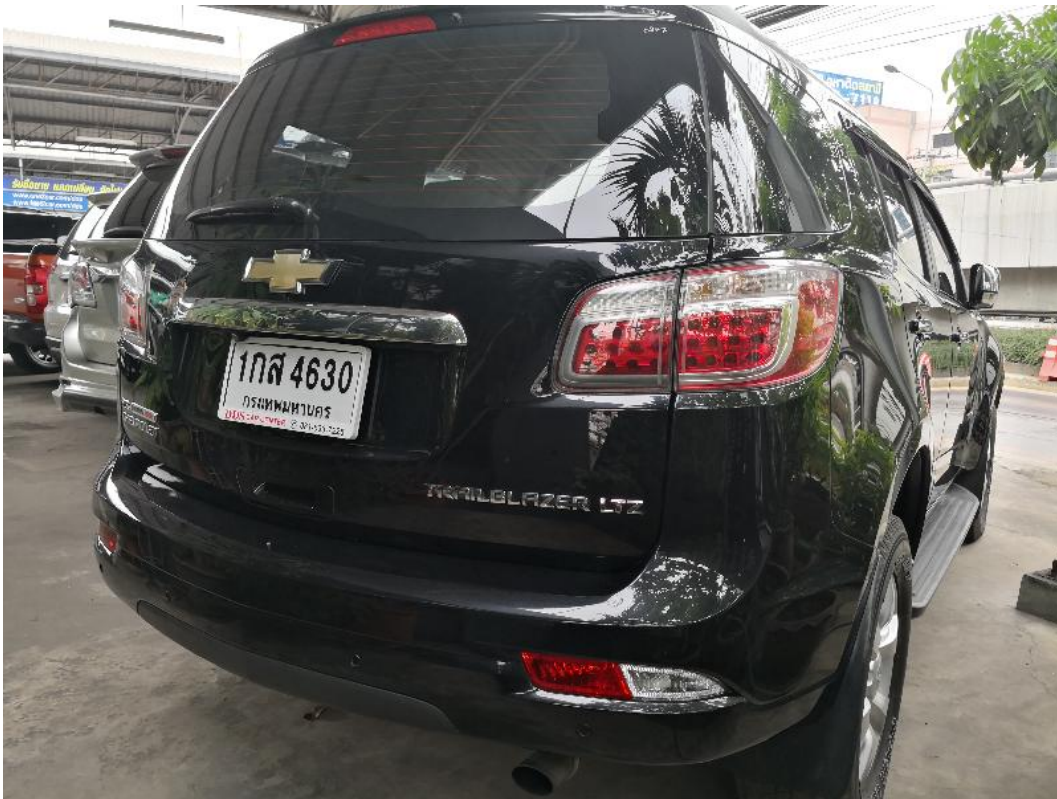
การวินิจฉัย CP 1

Read Fault Code

GM V47.00 > Automatically Search > Health Report

| System Name | State | DTC | Description | Status |
|--|---|---|---|---|
| ECM (Engine Control Module) | No Fault Code | | No Trouble Code, System Normal. | |

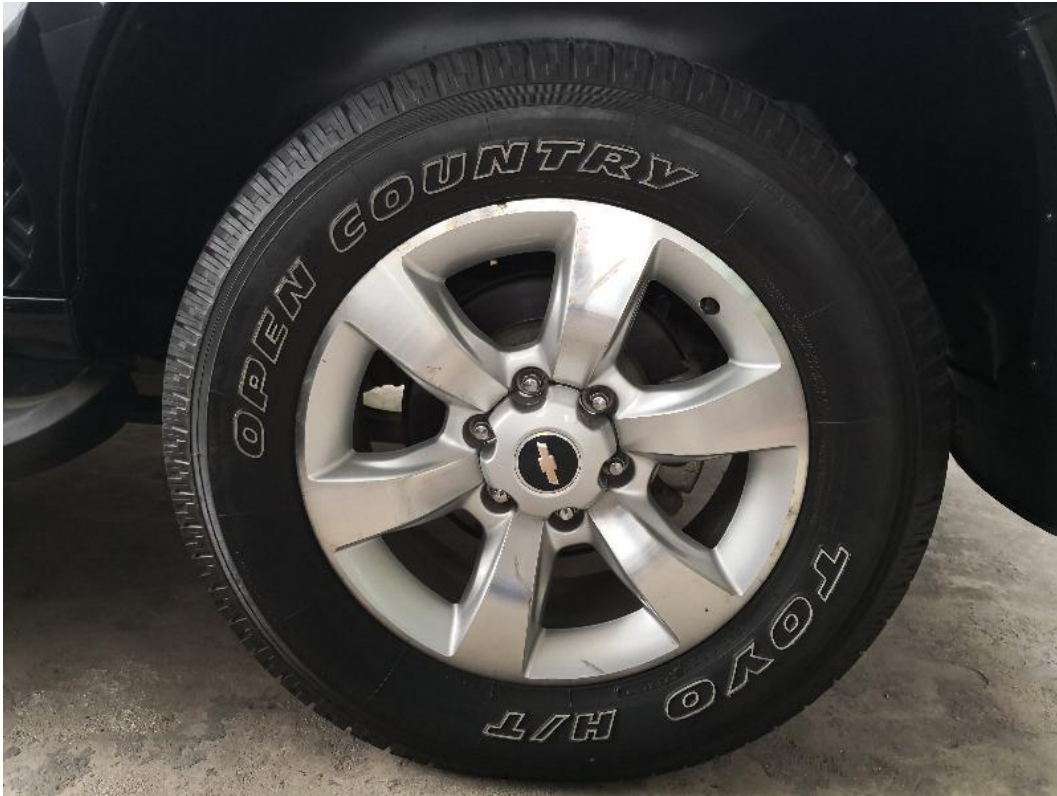
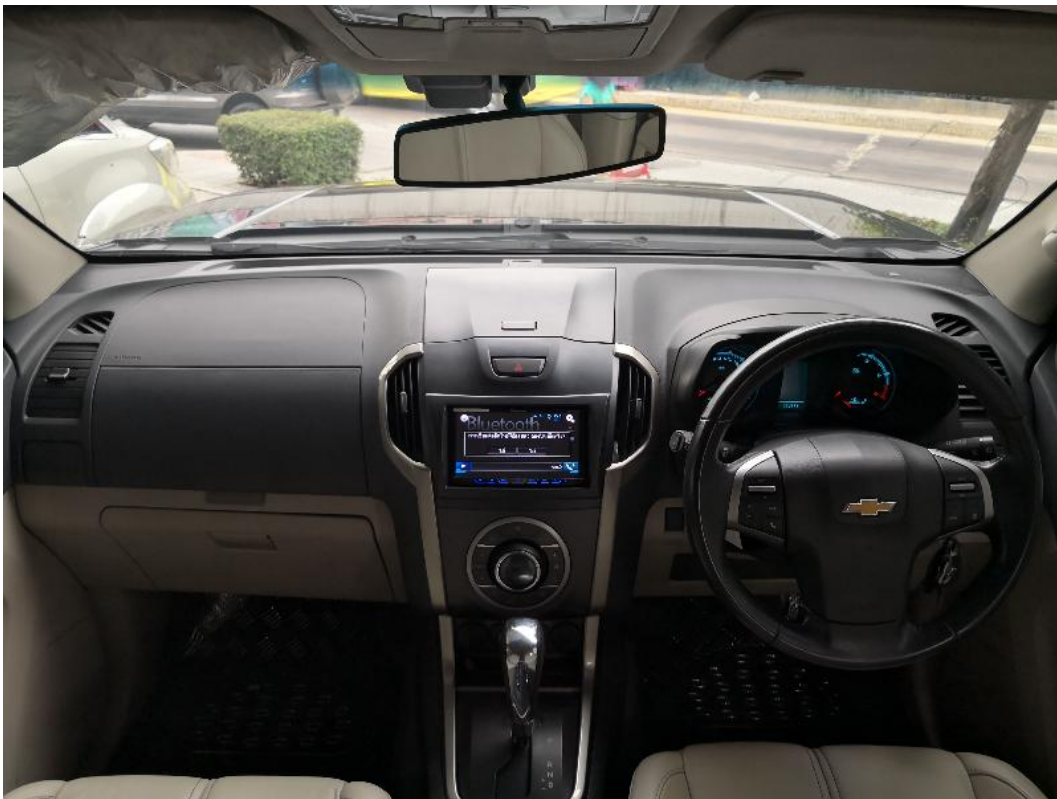
การวินิจฉัย CP 2

GM V47.00 > Automatically Search...t > ECM (Engine Control Module)
