U-Car Grading Report

U-car Grading Report

รุ่น	TOYOTA FORTUNER 3.0 V 4X4		
สี	White	หมายเลขทะเบียน (Plate number)	3กพ4476
รุ่นปี	2014	เลขไมล์	126,291กม.
แบบ	เลขตัวถัง	MR0YZ59G901142963

วันที่ตรวจสอบ 2019/10/8

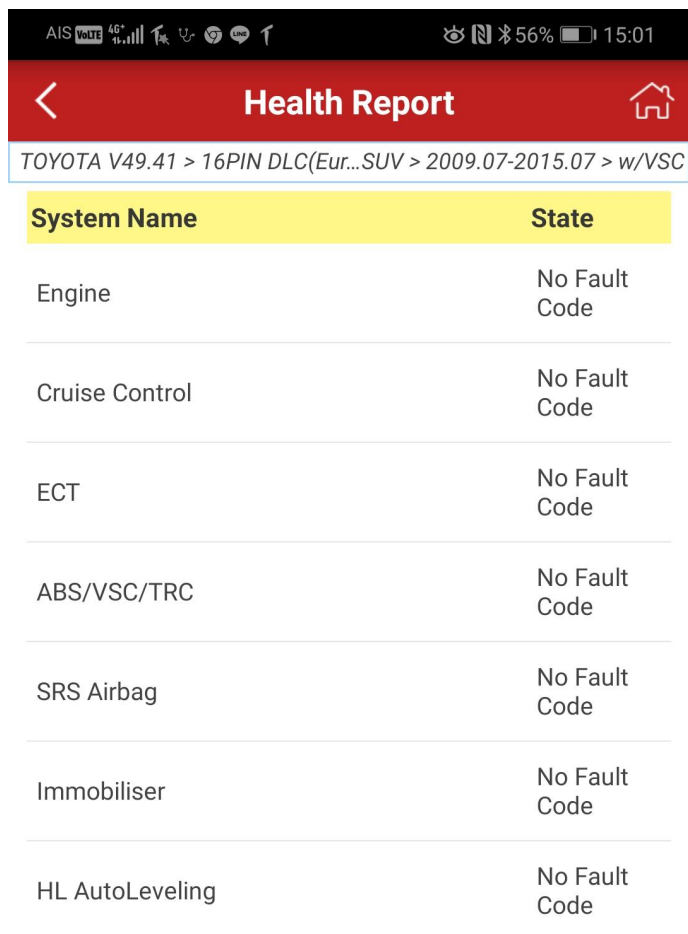
การวินิจฉัย CP 1

Health Report

TOYOTA V49.41 > 16PIN DLC(Eur...SUV > 2009.07-2015.07 > w/VSC

System Name	State
Engine	No Fault Code
Cruise Control	No Fault Code
ECT	No Fault Code
ABS/VSC/TRC	No Fault Code
SRS Airbag	No Fault Code
Immobiliser	No Fault Code
HL AutoLeveling	No Fault Code
