U-Car Grading Report

U-car Grading Report

รุ่น	SUZUKI D-MAX SCAB 1.9		
สี	White	หมายเลขทะเบียน (Plate number)	ฝท5950
รุ่นปี	2017	เลขไมล์	60,234กม.
แบบ	เลขตัวถัง	MP1TFR87JHT046099

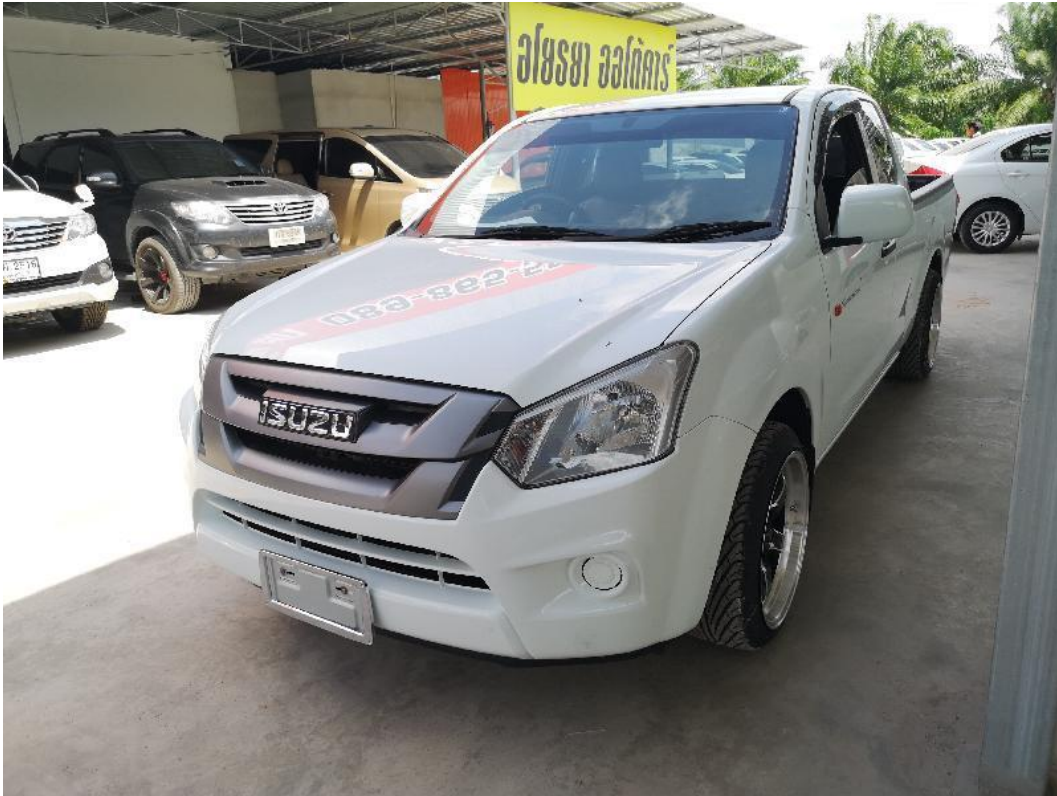
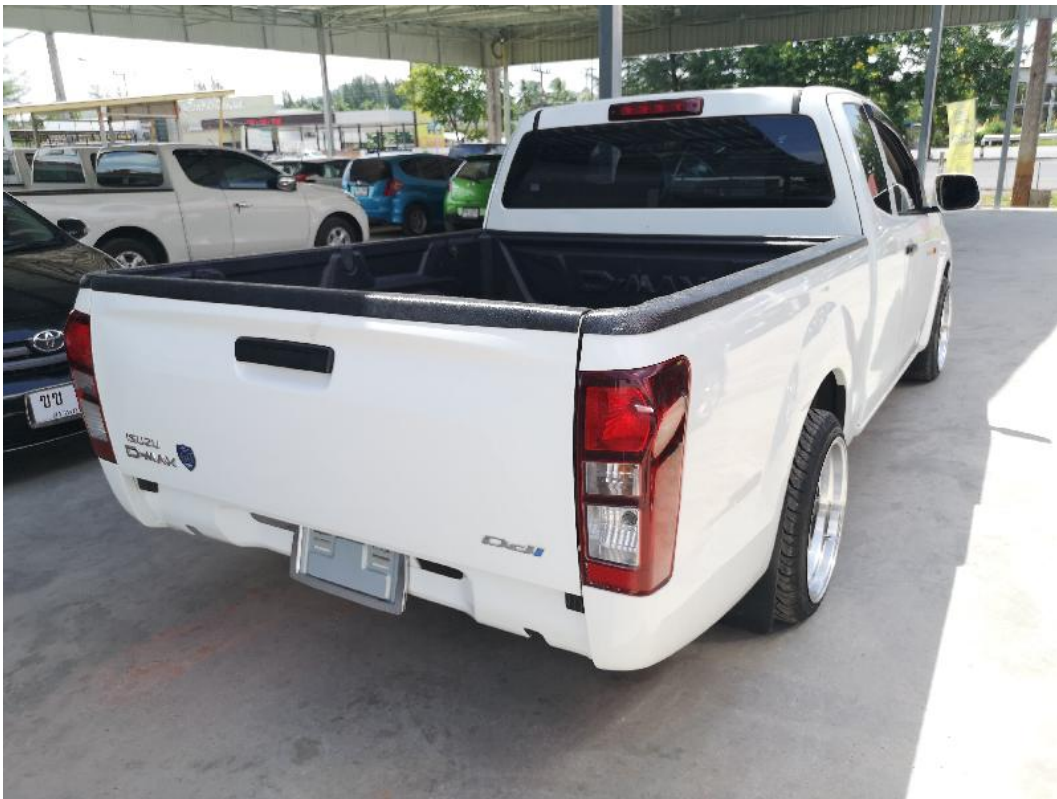
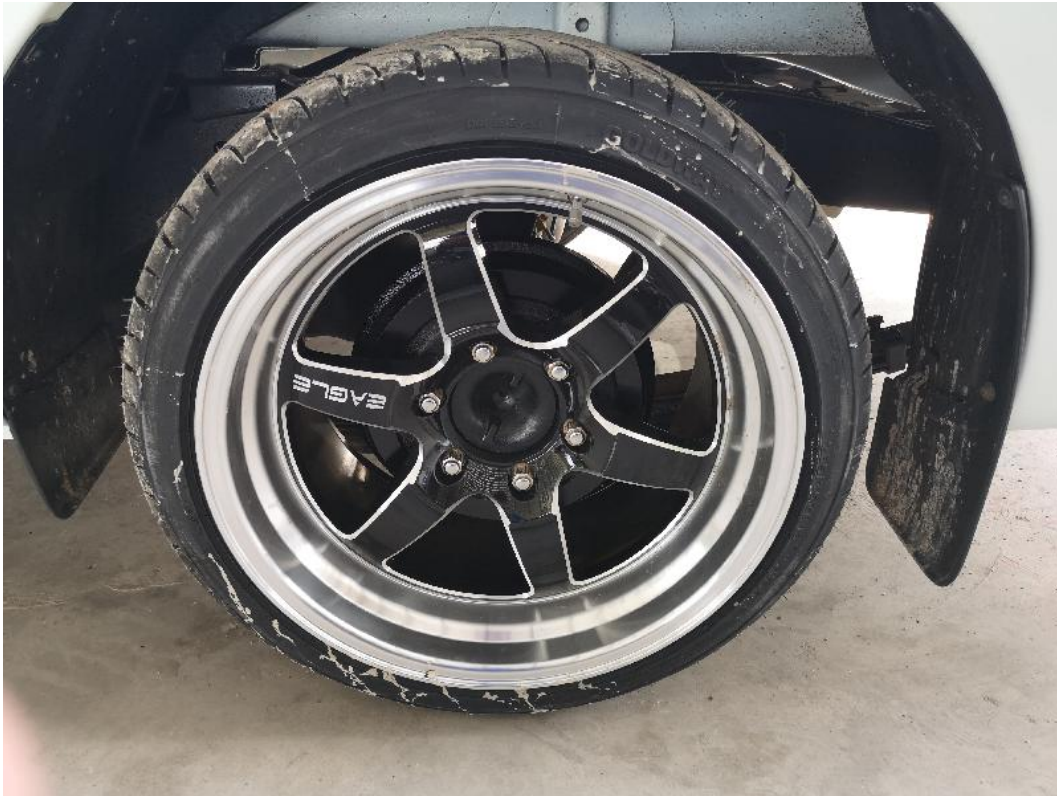
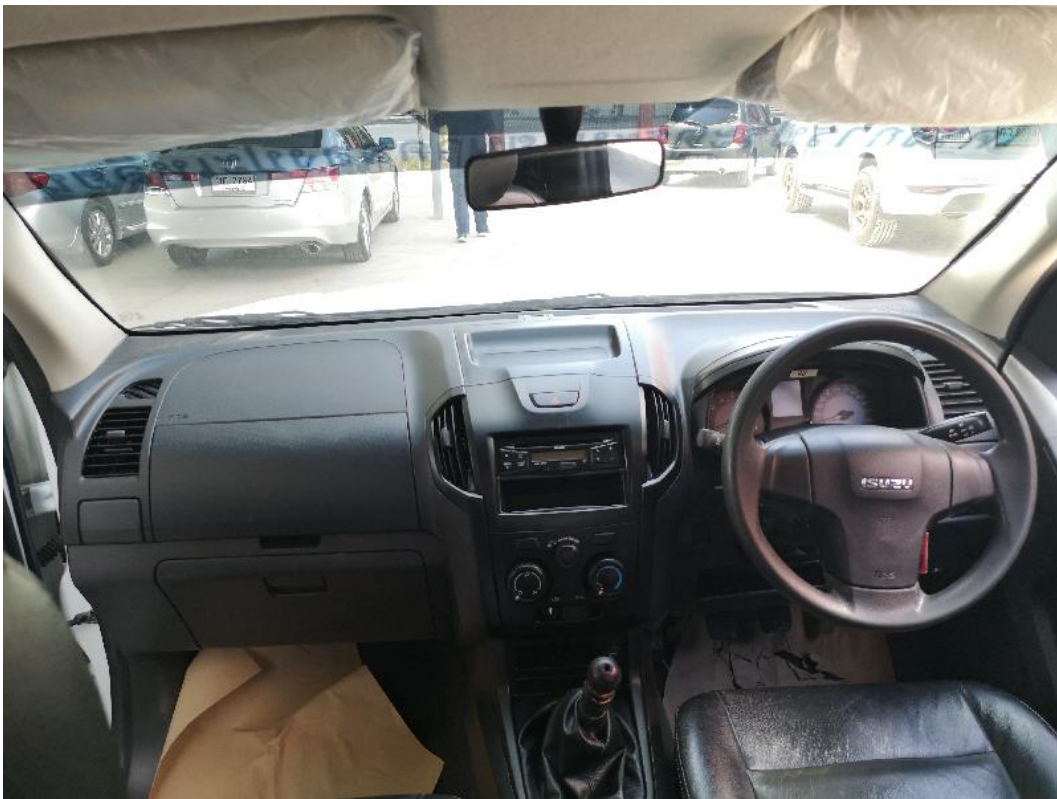
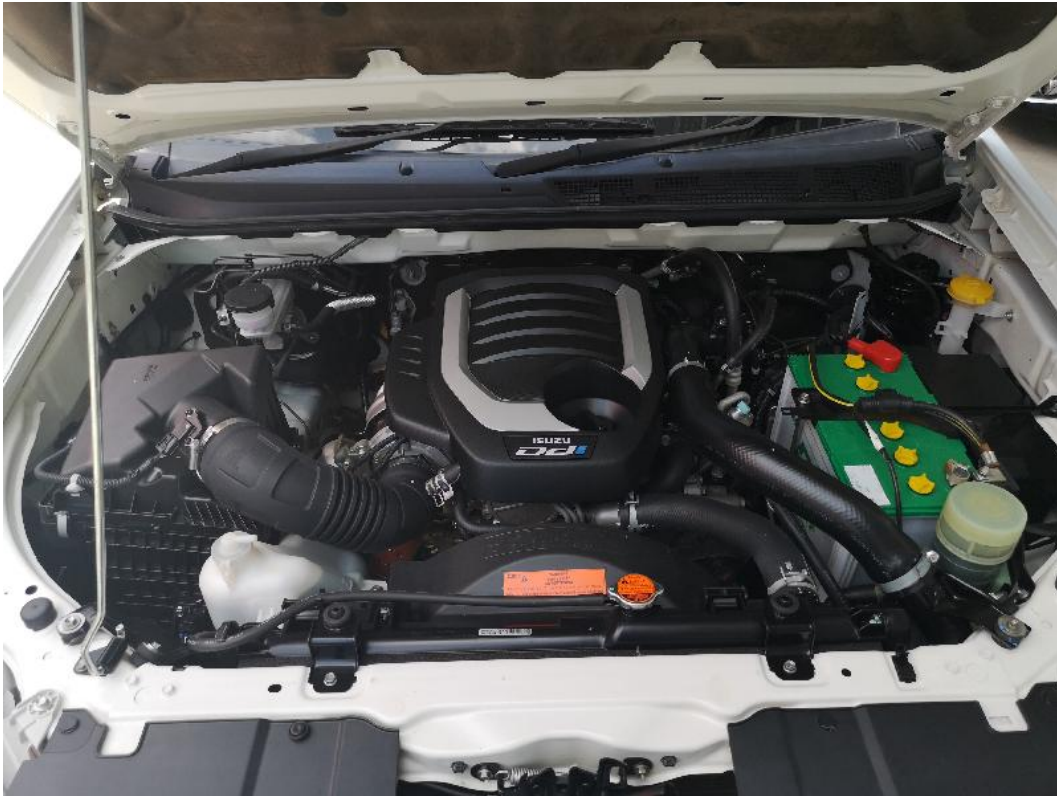
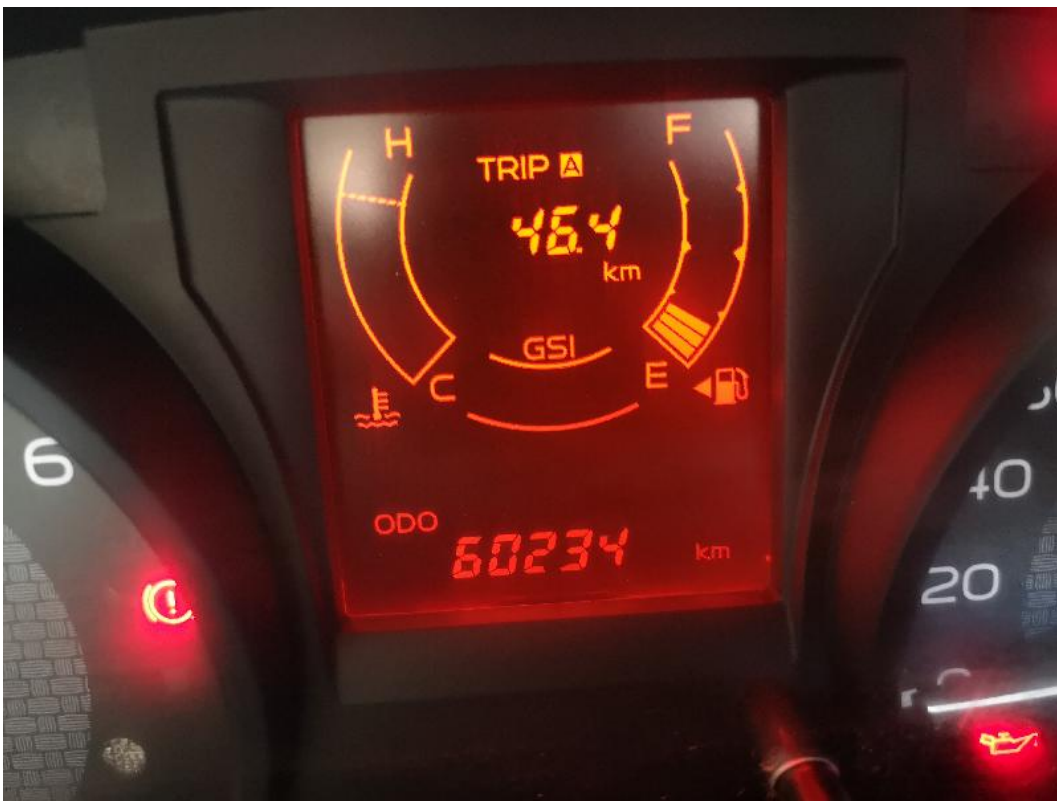
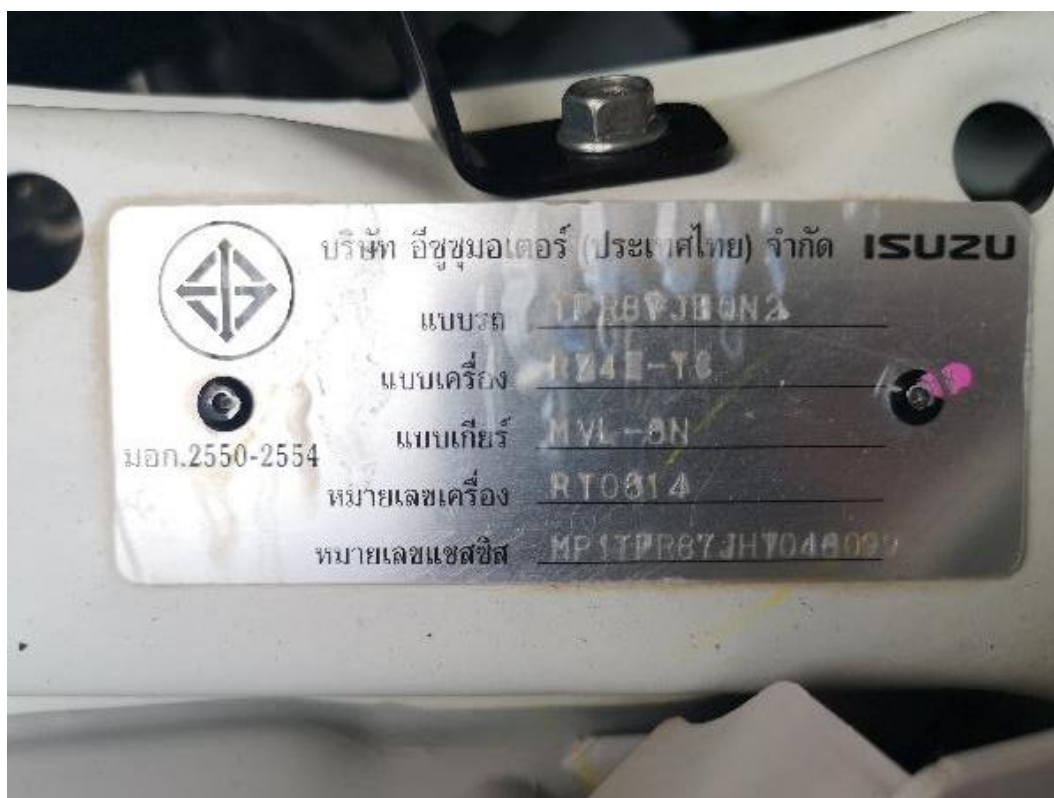
<p>Front left fender ★★★★★</p> <p>Front left door ★★★★★</p> <p>Front left tire, alloy wheel, wheel cover ร่องยางระดับ 9 ★★★★★</p> <p>Left side step / side spoiler ★★★★★</p> <p>Left back tire, alloy wheel, wheel cover ร่องยางระดับ 9 ★★★★★</p> <p>Rear left door ★★★★★</p> <p>Left wheel well (outer) ★★★★★</p> <p>Roof ★★★★★</p> <p>Dashboard ★★★★★</p> <p>Front left seat ★★★★☆</p> <p>Front and back left door trim ★★★★★</p> <p>Rear seat ★★★★★</p>	<p>Bonnet / hood ★★★★★</p> <p>Truck bed ★★★★★</p>	<p>Front bumper ★★★★★</p> <p>Back rear spoiler & under spoiler ★★★★☆</p>	<p>Front right fender ★★★★★</p> <p>Front right door ★★★★★</p> <p>Front right tire, alloy wheel, wheel cover ร่องยางระดับ 9 ★★★★★</p> <p>Right side step / side spoiler ★★★★★</p> <p>Right front tire, alloy wheel, wheel cover ร่องยางระดับ 9 ★★★★★</p> <p>Rear right door ★★★★★</p> <p>Right wheel well (outer) ★★★★★</p> <p>Back panel ★★★★★</p> <p>Steering wheel ★★★★☆</p> <p>Front right seat ★★★★☆</p> <p>Front and back right door trim ★★★★★</p> <p>Console ★★★★★</p> <p>Luggage room ★★★★★</p>	<p>[หน้าต่าง] กระจกหน้ารถ หินกระเด็น ทั้งหมด</p> <p>[ภายใน] Headliner คราบ S Headliner สกปรก S</p>
