# U-Car Grading Report

# U-car Grading Report

| รุ่น | TOYOTA FORTUNER | | |
| รุ่นปี | 2012 | เลขไมล์ | 161,853กม. |

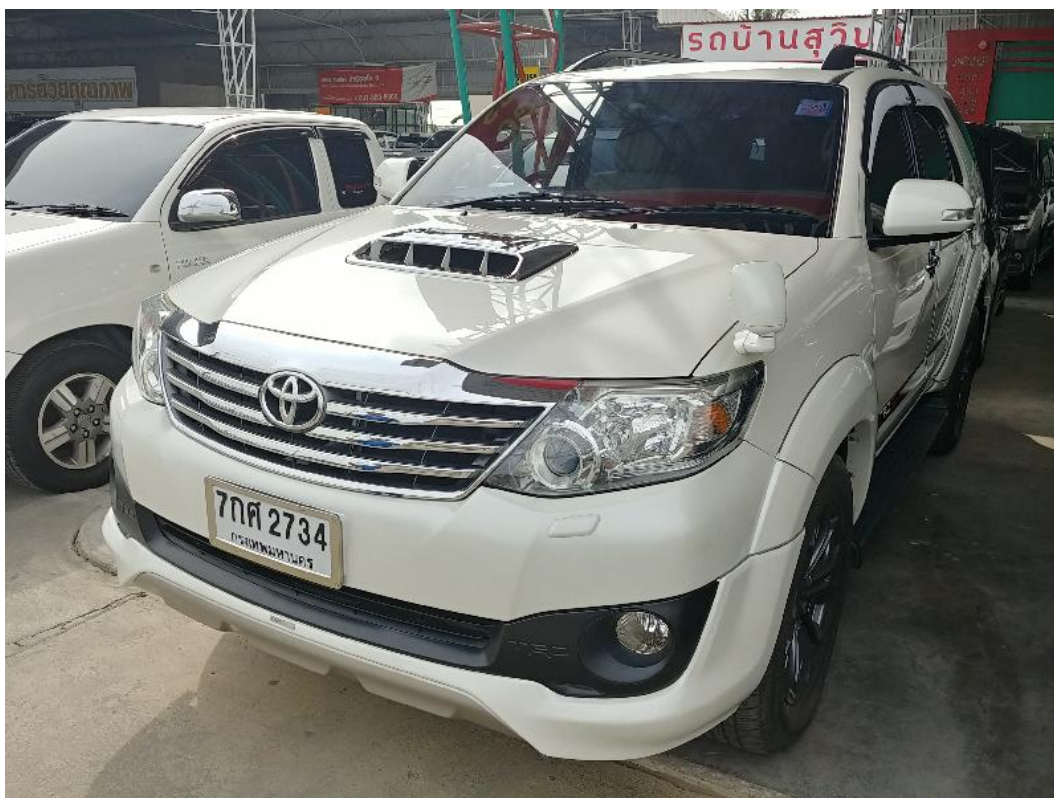
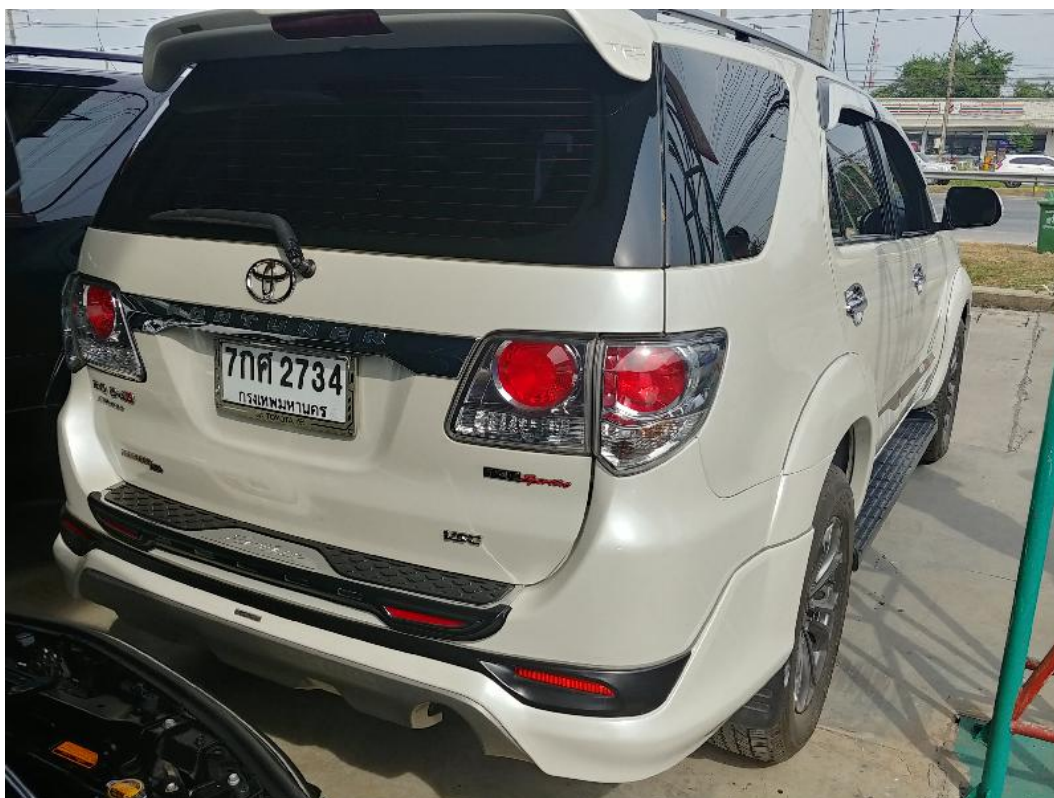
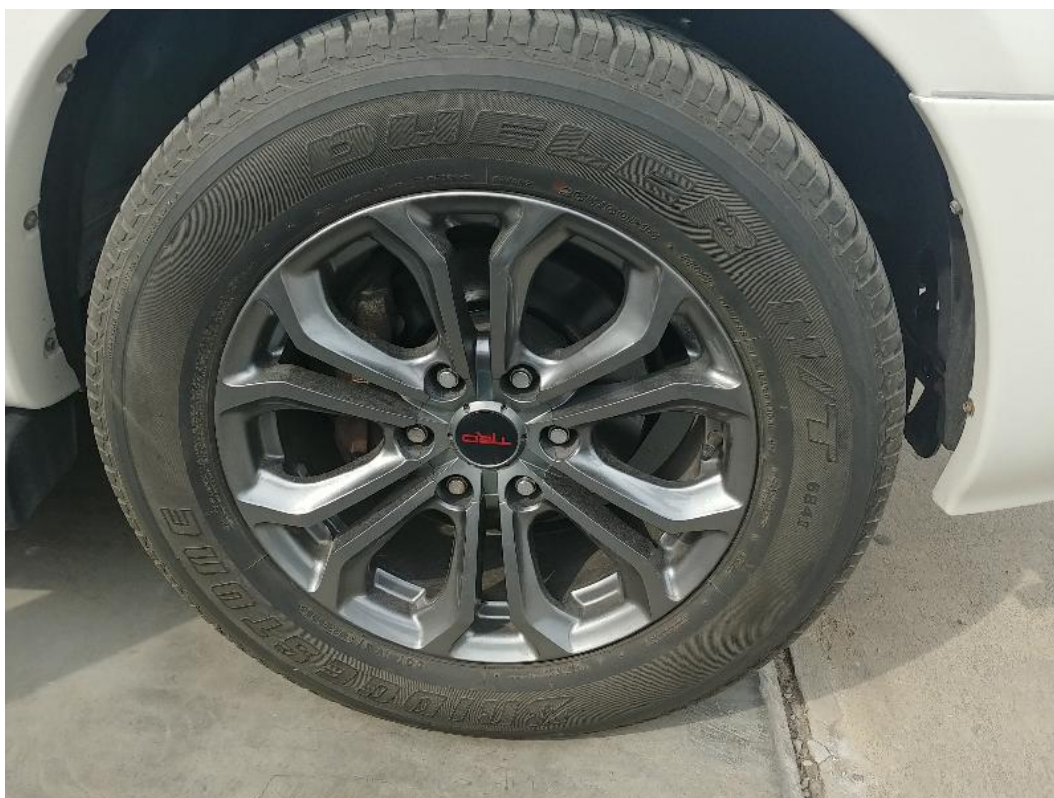
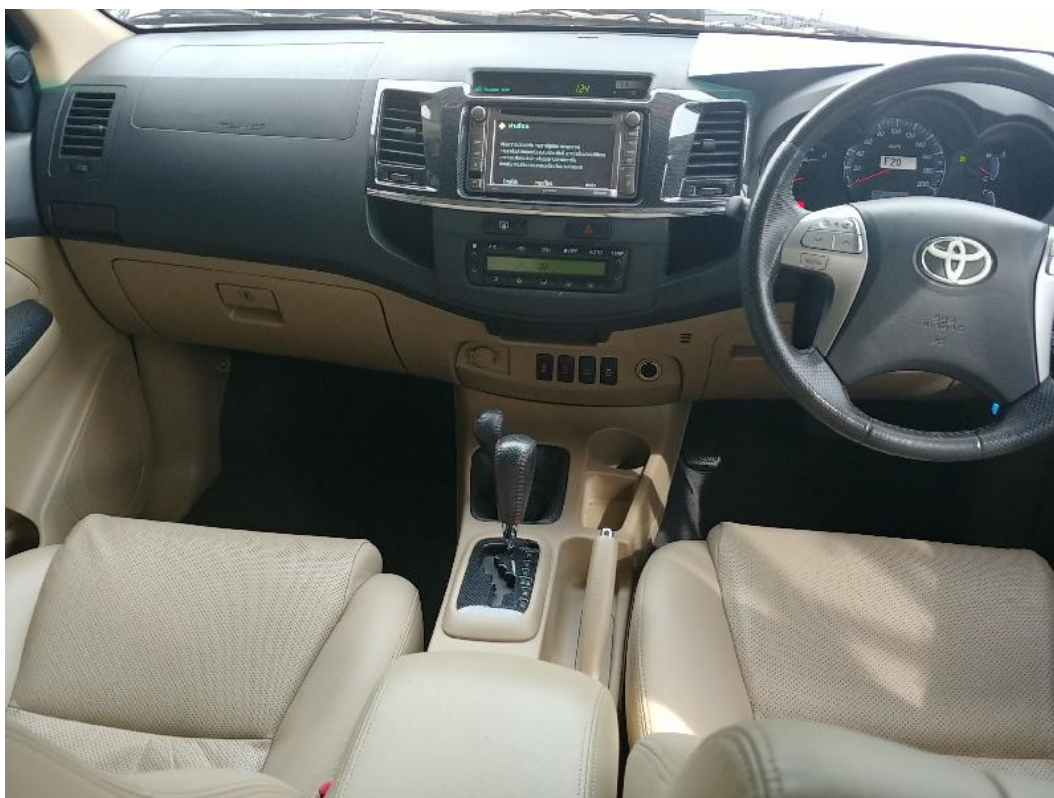
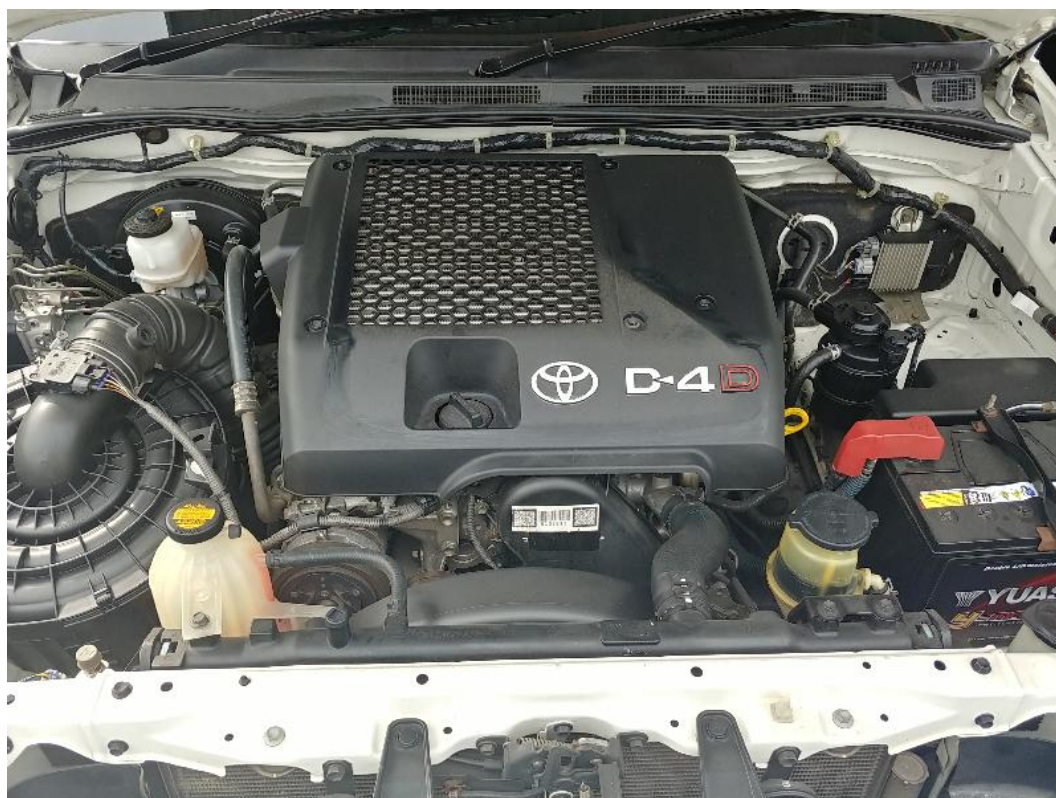
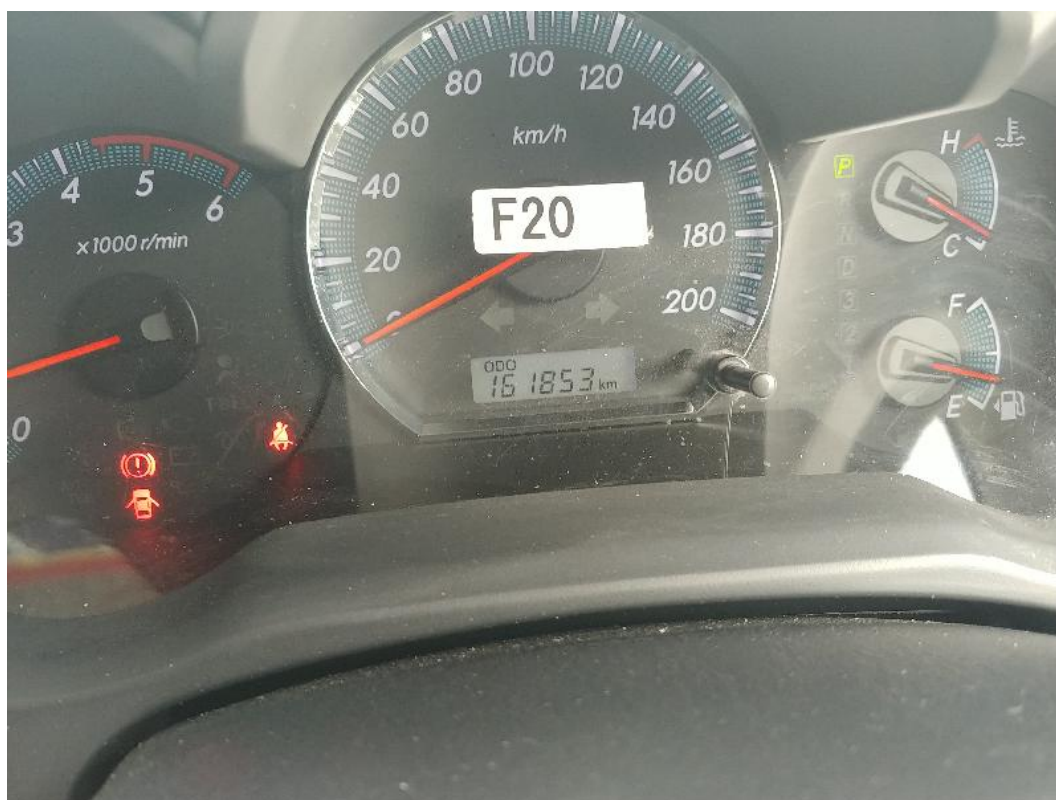
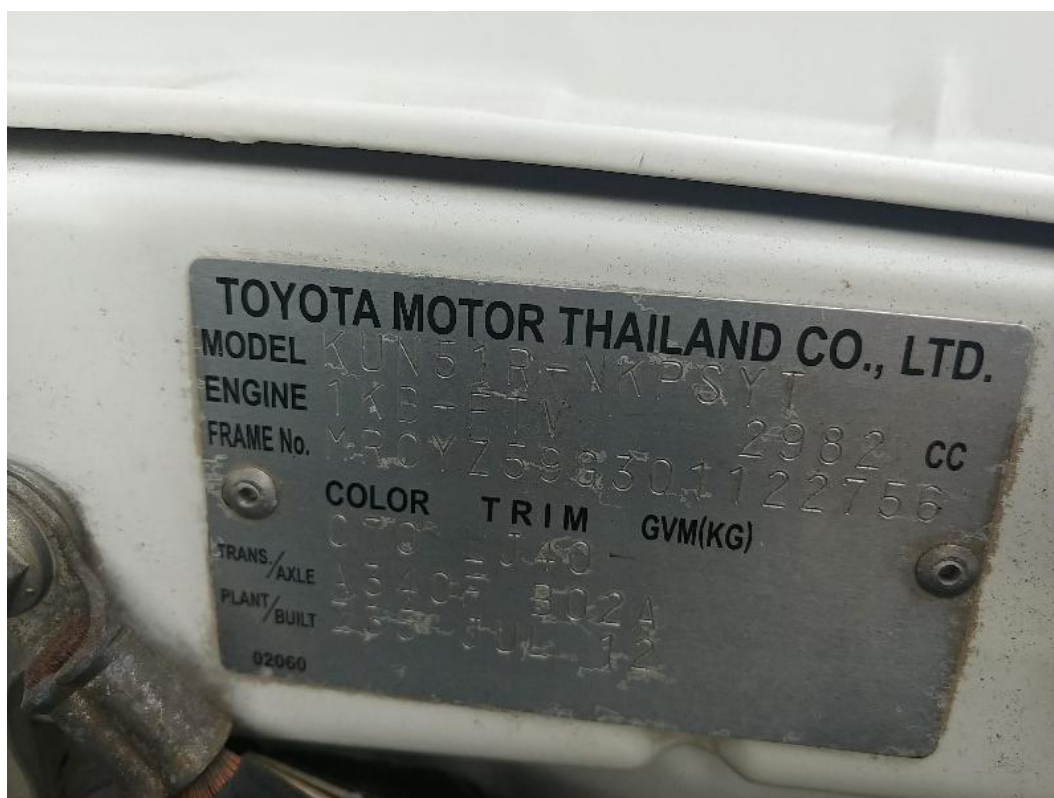
[บันทึก]  
右センターピラーへこみ  
กระจกข้างซ้าย ไม่มีรอยขีดข่วน บางส่วน

[ภายใต้]  
whole of underneath สนิม บางส่วน

[หน้าต่าง]  
กระจกหน้ากรร หินกระเด็น บางส่วน

[ภายใน]  
การขับขี่ รอยย่น,รอยขีดข่วน มี
