U-Car Grading Report

รายงานผลการตรวจเช็คสภาพรถยนต์
ภายใต้การดูแลของสมาคมการประเมินสภาพรถยนต์ประเทศไทย

| รุ่น | TOYOTA VIOS 1.5E | | |

| วันที่ตรวจสอบ | 2019/8/23 |

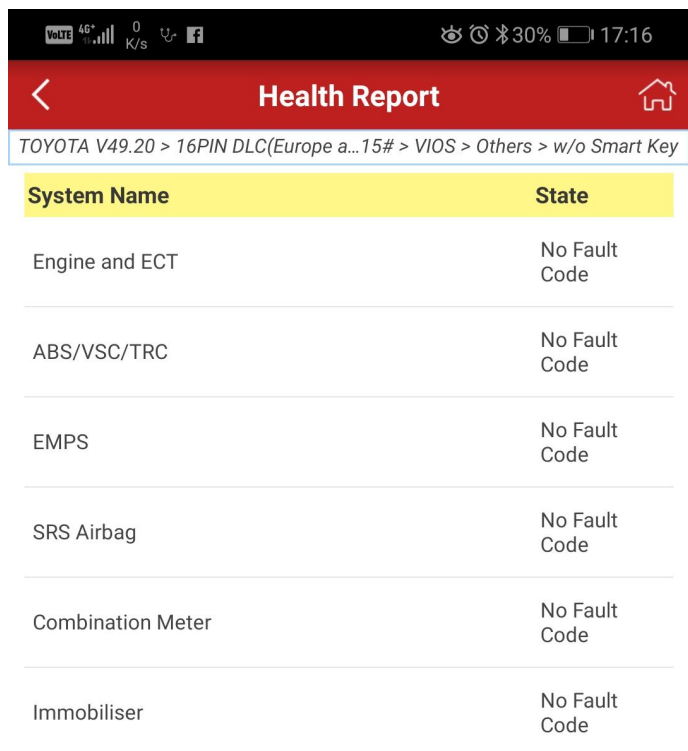
การวินิจฉัย CP 1

| System Name | State |
|---|---|
| Engine and ECT | No Fault Code |
| ABS/VSC/TRC | No Fault Code |
| EMPS | No Fault Code |
| SRS Airbag | No Fault Code |
| Combination Meter | No Fault Code |
| Immobiliser | No Fault Code |
