# U-Car Grading Report

รายงานผลการตรวจเช็คสภาพรถยนต์  
ภายใต้การดูแลของสมาคมการประเมินสภาพรถยนต์ประเทศญี่ปุ่น

| รุ่น | MITSUBISHI PAJERO | | |
| รุ่นปี | 2012 | เลขไมล์ | 104,440กม. |

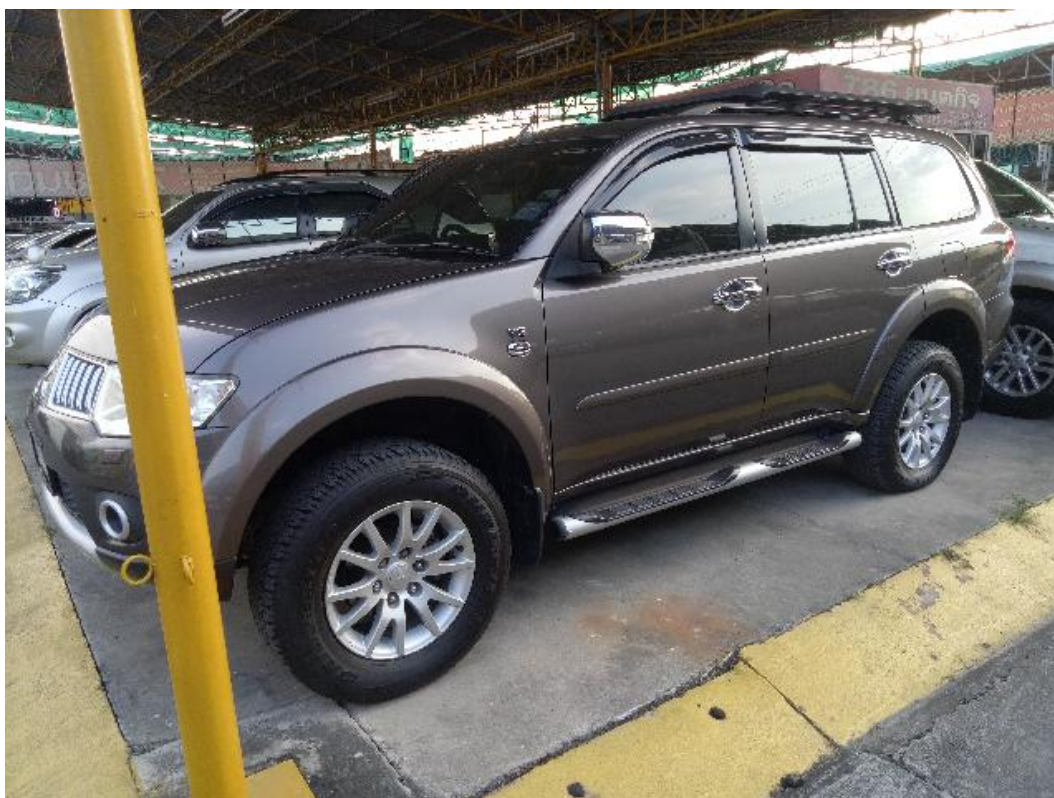
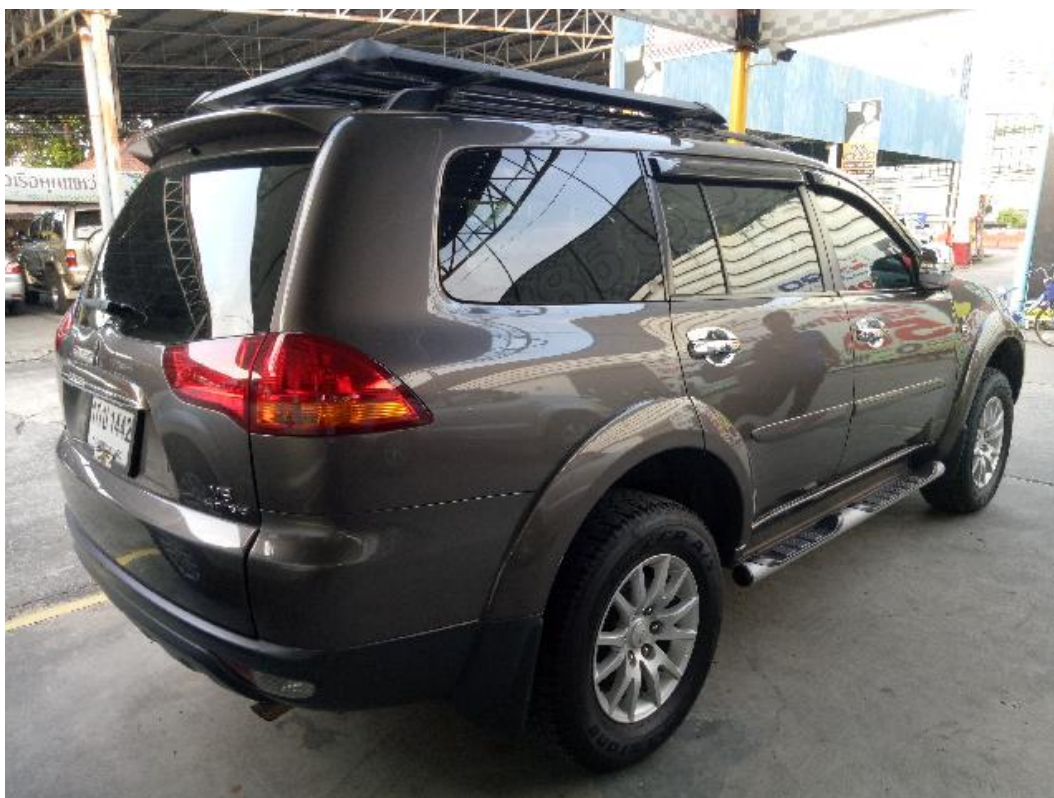
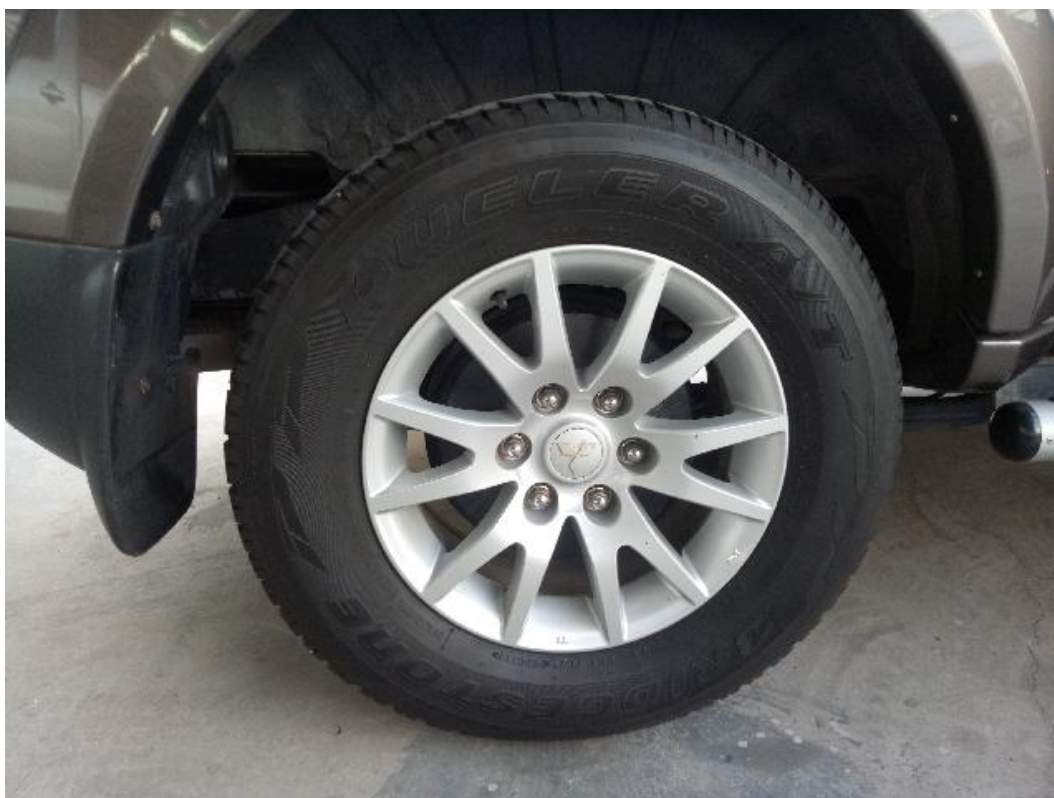
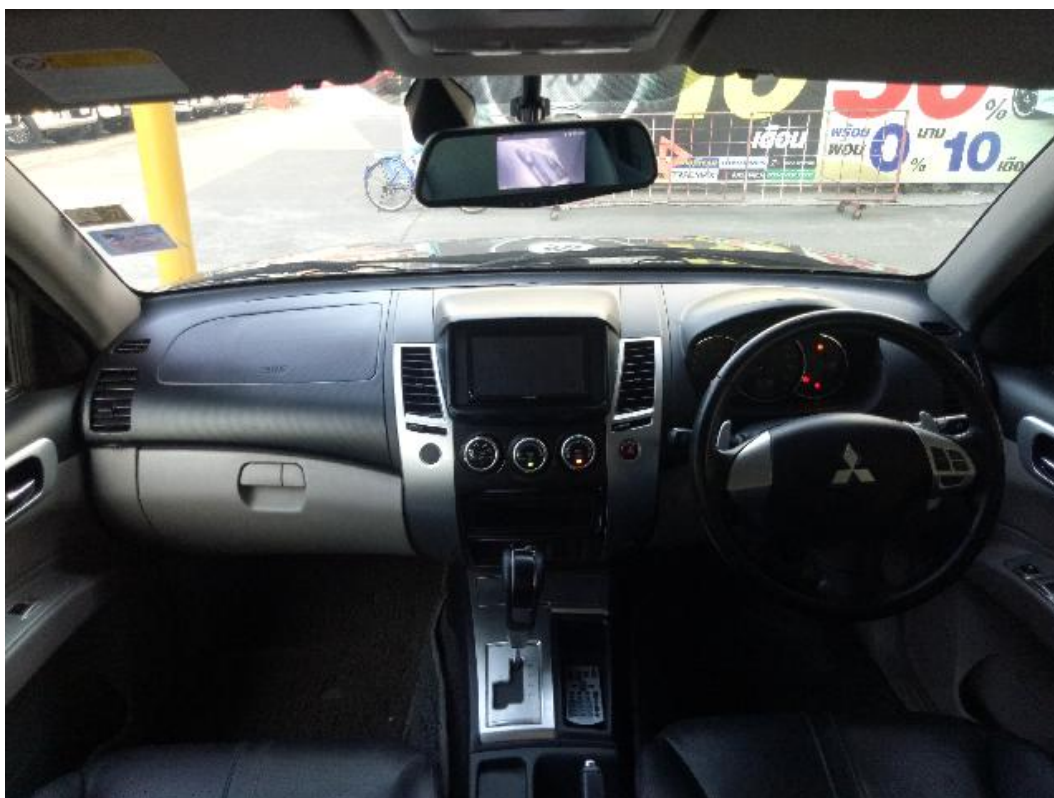
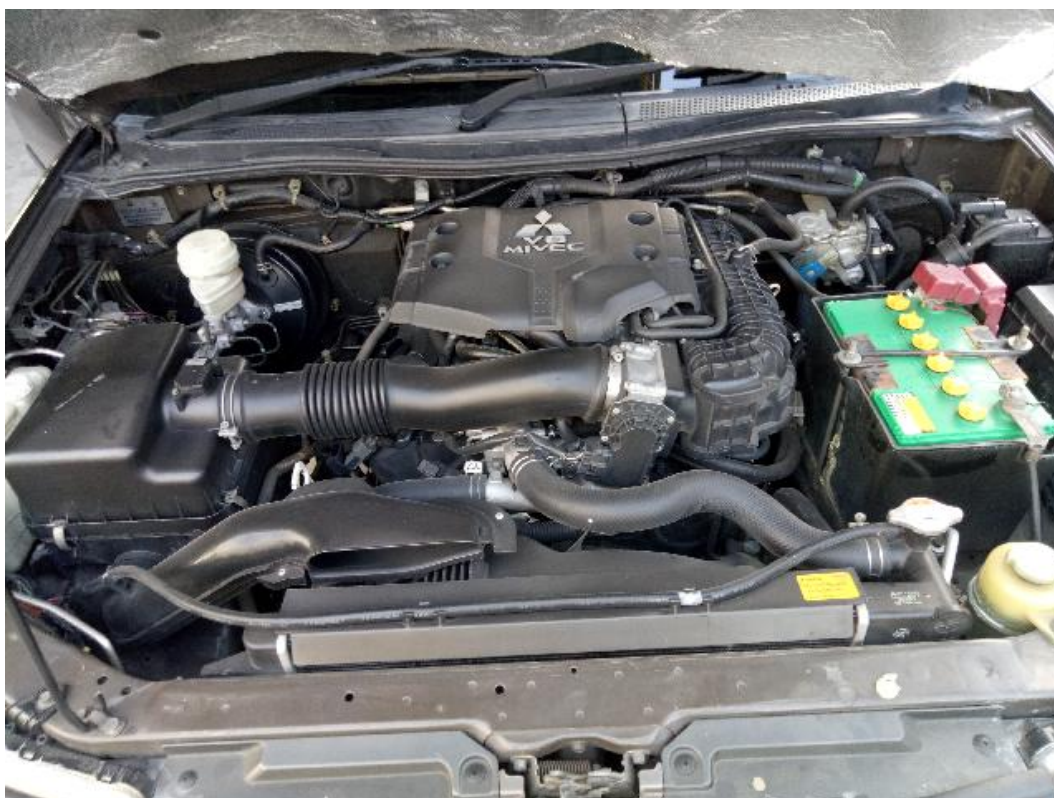
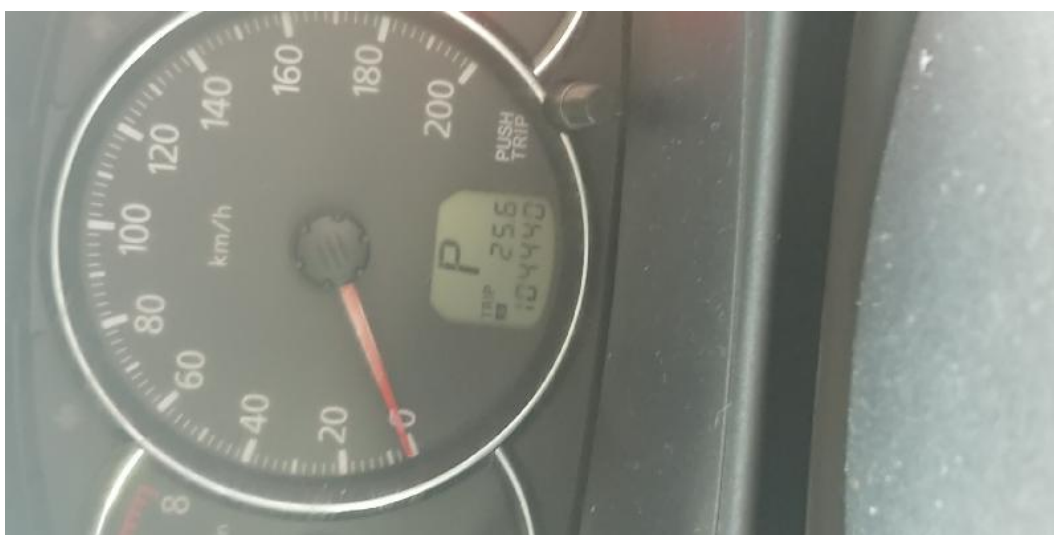
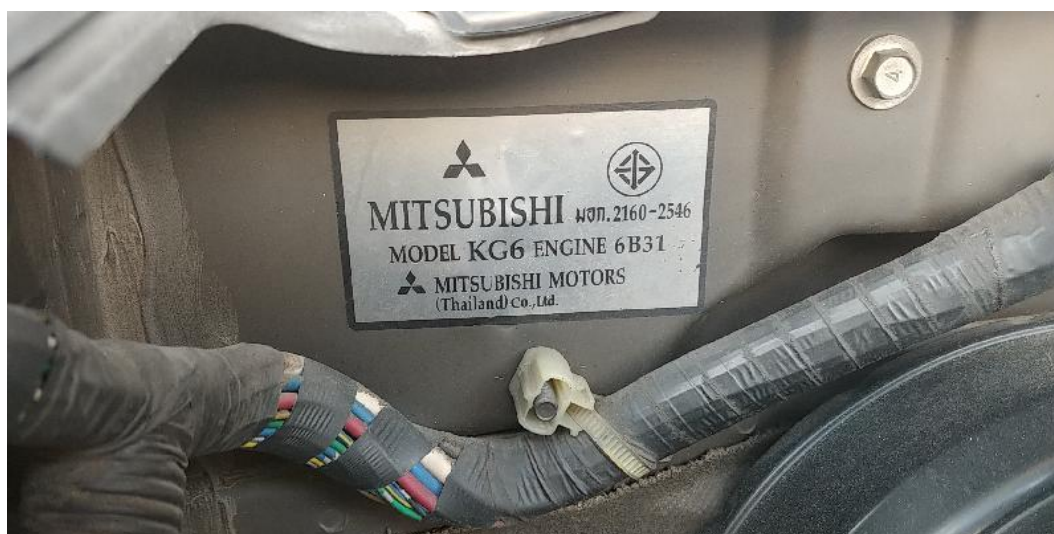
| Front left fender<br>★★★★★ | Bonnet / hood<br>★★★★★ | Front bumper<br>★★★★★ | Front right fender<br>★★★★★ | <p>[บันทึก]</p> <p>กระจกข้างซ้าย ไฟมรยชิดขวา บางส่วน</p> <p>[หน้าต่าง]</p> <p>กระจกหน้ารถ หินกระเด็น บางส่วน</p> <p>[เบา]</p> <p>Right head light หมอก ขุ่นมัว บางส่วน</p> <p>Left head light หมอก ขุ่นมัว บางส่วน</p> <p>[ภายใน]</p> <p>Headliner สกปรก S</p> | |
