# U-Car Grading Report

รายงานผลการตรวจเช็คสภาพรถยนต์  
ภายใต้การดูแลของสมาคมการประเมินสภาพรถยนต์ประเทศญี่ปุ่น

| รุ่น | TOYOTA HIACE | | |
| รุ่นปี | 2013 | เลขไมล์ | 88,623กม. |

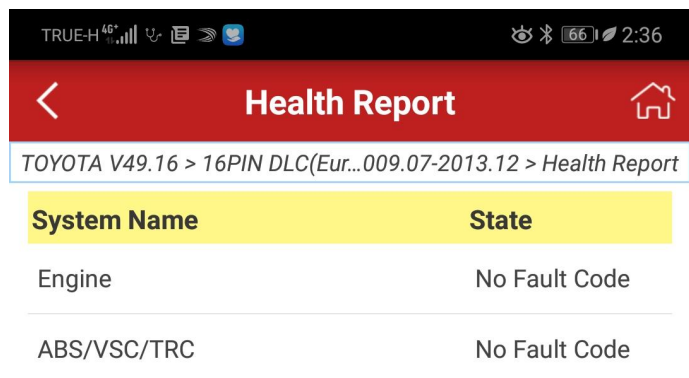
การวินิจฉัย CP 1

| Health Report | |
| TOYOTA V49.16 > 16PIN DLC(Eur...009.07-2013.12 > Health Report | |
| System Name | State |
| Engine | No Fault Code |
| ABS/VSC/TRC | No Fault Code |
