U-Car Grading Report

รายงานผลการตรวจเช็คสภาพรถยนต์
ภายใต้การดูแลของสมาคมการประเมินสภาพรถยนต์ประเทศไทย

รุ่น	HONDA CIVIC		
สี	Grey	หมายเลขทะเบียน (Plate number)	8กข8589
รุ่นปี	2018	เลขไมล์	24,631กม.
แบบ	เลขตัวถัง	MRHFC1680JT100170

เครื่องยนต์	สภาพดี
วันที่ตรวจสอบ	2021/7/2
สาขา	CARRO Automall
ที่อยู่

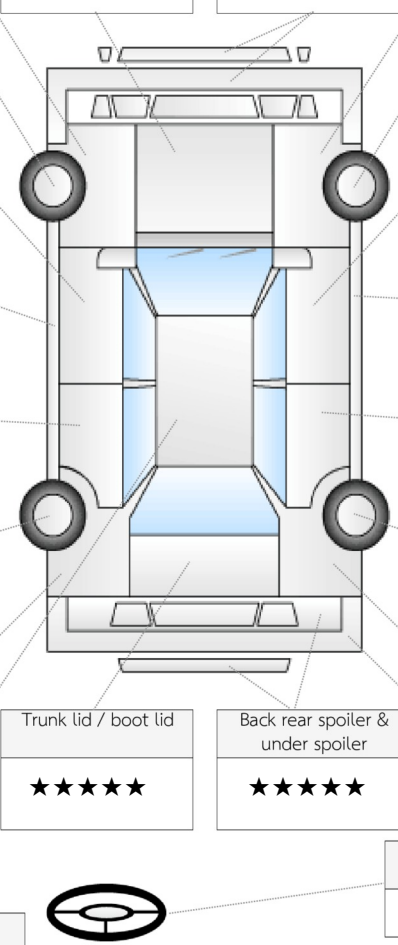
วันที่ตรวจสอบ	2 กรกฎาคม 2564	วันที่ตรวจสอบอีกครั้ง	
ระดับคุณภาพ			
EXTERIOR/ สภาพภายนอก		INTERIOR/ สภาพภายใน	
★ ★ ★ ★ ★		★ ★ ★ ★ ★	
<div style="display: flex; flex-direction: column;"> <div style="display: flex; justify-content: space-between; margin-bottom: 5px;"> <div style="width: 20%;">Front left fender ★★★★★</div> <div style="width: 20%;">Bonnet / hood ★★★★★</div> <div style="width: 20%;">Front bumper ★★★★★</div> <div style="width: 20%;">Front right fender ★★★★★</div> </div> <div style="display: flex; justify-content: space-between; margin-bottom: 5px;"> <div style="width: 20%;">Front left tire, alloy wheel, wheel cover ร่องยางระดับ 7 ★★★★★</div> <div style="width: 20%;"></div> <div style="width: 20%;">Front right tire, alloy wheel, wheel cover ร่องยางระดับ 7 ★★★★★</div> <div style="width: 20%;"></div> </div> <div style="display: flex; justify-content: space-between; margin-bottom: 5px;"> <div style="width: 20%;">Front left door ★★★★★</div> <div style="width: 20%;"></div> <div style="width: 20%;">Front right door ★★★★★</div> <div style="width: 20%;"></div> </div> <div style="display: flex; justify-content: space-between; margin-bottom: 5px;"> <div style="width: 20%;">Left side step / side spoiler ★★★★★</div> <div style="width: 20%;"></div> <div style="width: 20%;">Right side step / side spoiler ★★★★★</div> <div style="width: 20%;"></div> </div> <div style="display: flex; justify-content: space-between; margin-bottom: 5px;"> <div style="width: 20%;">Rear left door ★★★★★</div> <div style="width: 20%;"></div> <div style="width: 20%;">Rear right door ★★★★★</div> <div style="width: 20%;"></div> </div> <div style="display: flex; justify-content: space-between; margin-bottom: 5px;"> <div style="width: 20%;">Left back tire, alloy wheel, wheel cover ร่องยางระดับ 7 ★★★★★</div> <div style="width: 20%;"></div> <div style="width: 20%;">Right back tire, alloy wheel, wheel cover ร่องยางระดับ 7 ★★★★★</div> <div style="width: 20%;"></div> </div> <div style="display: flex; justify-content: space-between; margin-bottom: 5px;"> <div style="width: 20%;">Left back fender ★★★★★</div> <div style="width: 20%;"></div> <div style="width: 20%;">Right back fender ★★★★★</div> <div style="width: 20%;"></div> </div> <div style="display: flex; justify-content: space-between; margin-bottom: 5px;"> <div style="width: 20%;">Roof ★★★★★</div> <div style="width: 20%;">Trunk lid / boot lid ★★★★★</div> <div style="width: 20%;">Back rear spoiler & under spoiler ★★★★★</div> <div style="width: 20%;">Back rear bumper ★★★★★</div> </div> </div>

<div style="border: 1px solid black; padding: 5px; margin-bottom: 10px;"> <p>[หน้าต่าง] กระจกหน้ารถ หินกระเด็น บางส่วน</p> <p>[ภายใน] Headliner คราบ SS</p> </div> <div style="display: flex; flex-direction: column;"> <div style="display: flex; justify-content: space-between; margin-bottom: 5px;"> <div style="width: 20%;">Steering wheel ★★★★★</div> <div style="width: 20%;"></div> </div> <div style="display: flex; justify-content: space-between; margin-bottom: 5px;"> <div style="width: 20%;">Dashboard ★★★★★</div> <div style="width: 20%;">Front right seat ★★★★★</div> </div> <div style="display: flex; justify-content: space-between; margin-bottom: 5px;"> <div style="width: 20%;">Front left seat ★★★★★</div> <div style="width: 20%;">Front and back right door trim ★★★★★</div> </div> <div style="display: flex; justify-content: space-between; margin-bottom: 5px;"> <div style="width: 20%;">Front and back left door trim ★★★★★</div> <div style="width: 20%;">Console ★★★★★</div> </div> <div style="display: flex; justify-content: space-between; margin-bottom: 5px;"> <div style="width: 20%;">Rear seat ★★★★★</div> <div style="width: 20%;">Luggage room ★★★★★</div> </div> </div>
