U-Car Grading Report

U-car Grading Report

รุ่น	AUDI Q7 3.0 TDI		
สี	White	หมายเลขทะเบียน (Plate number)	ขค4468
รุ่นปี	2012	เลขไมล์	55,461กม.
แบบ	เลขตัวถัง	WAUZZZ4L3CD035051

วันที่ตรวจสอบ 2019/11/7

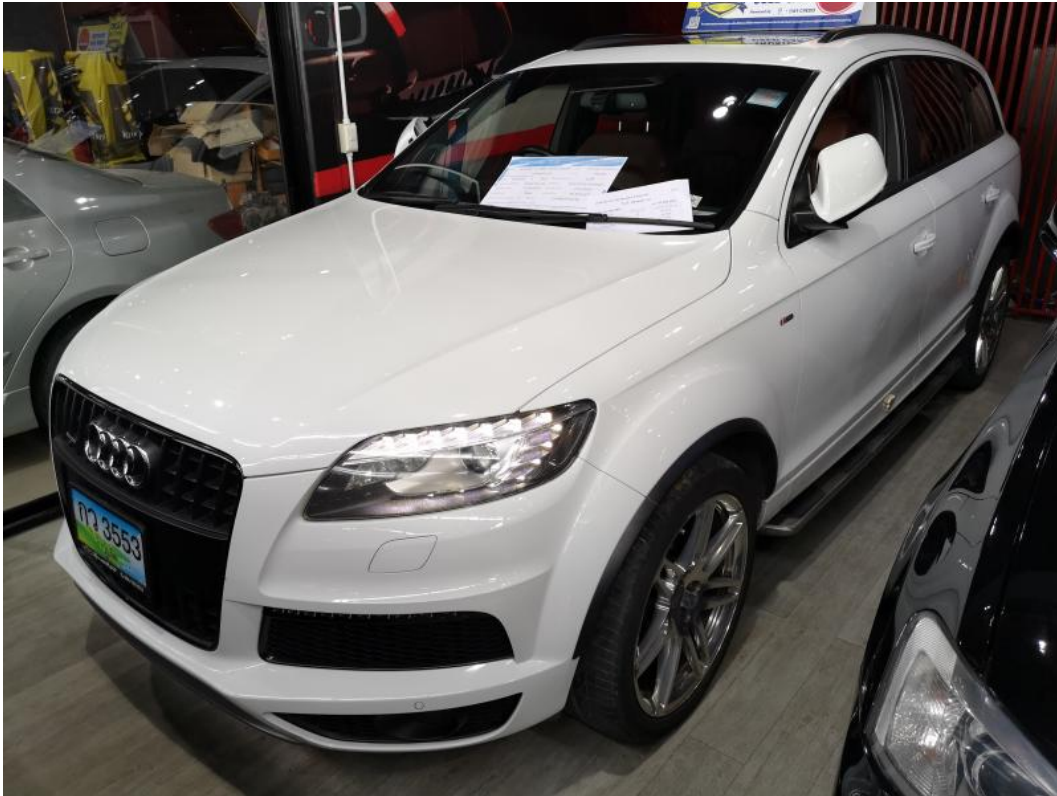
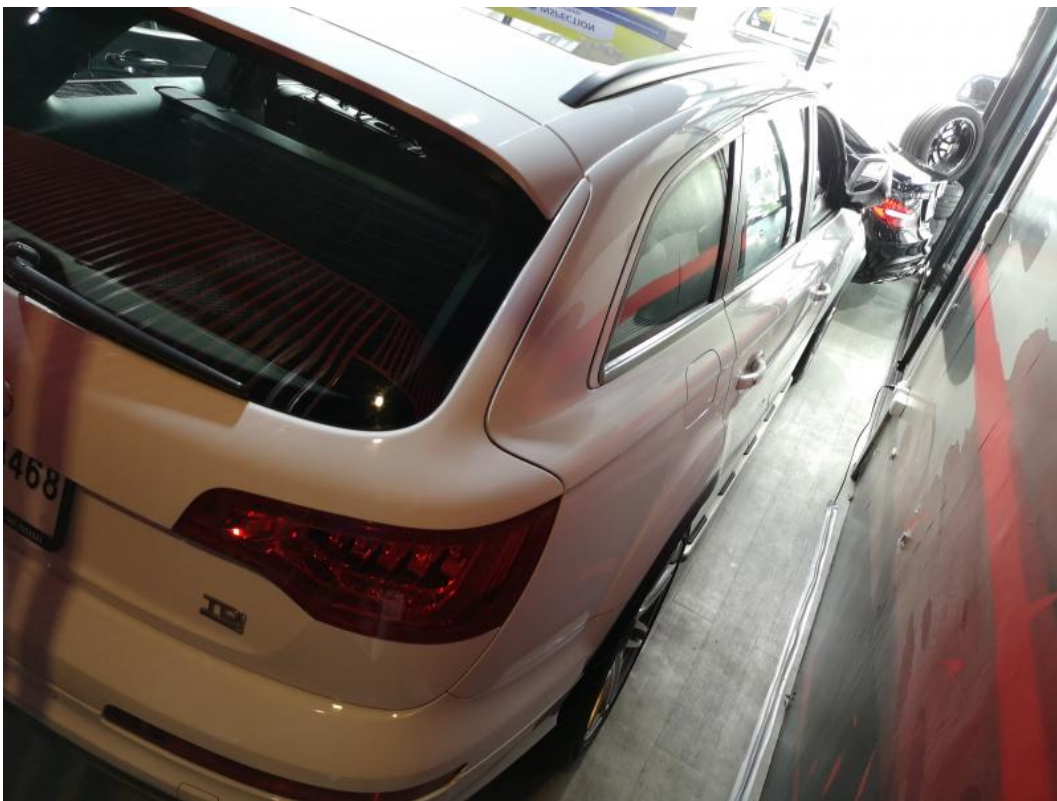
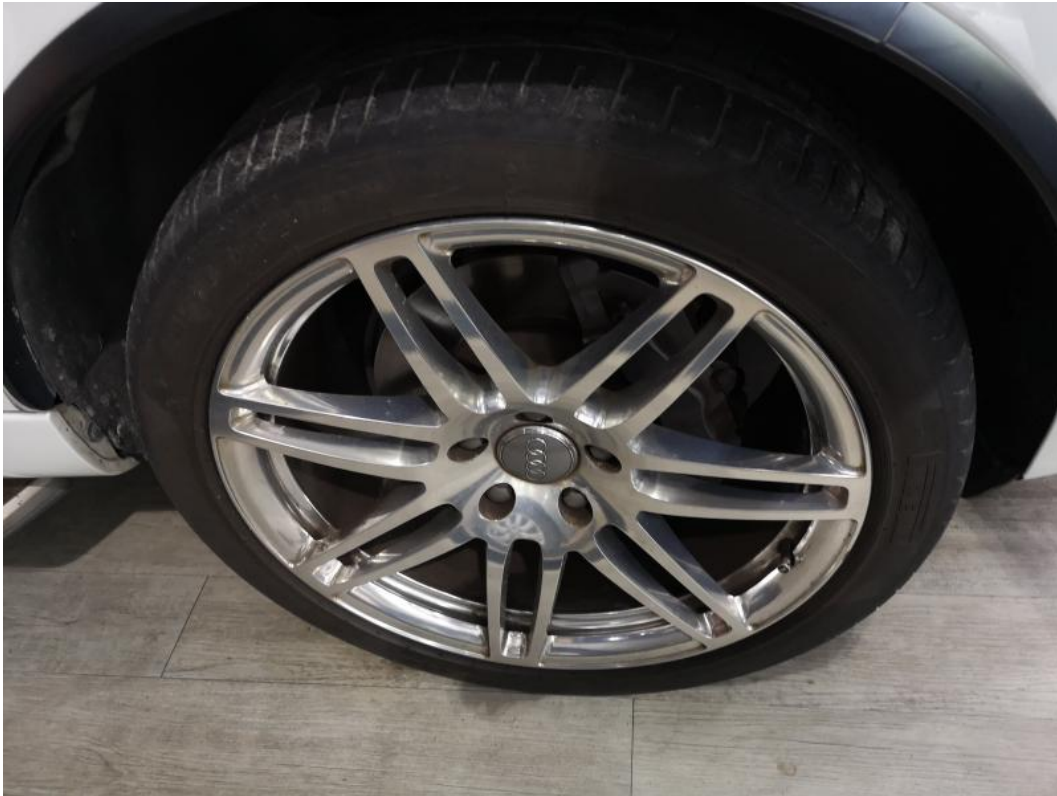
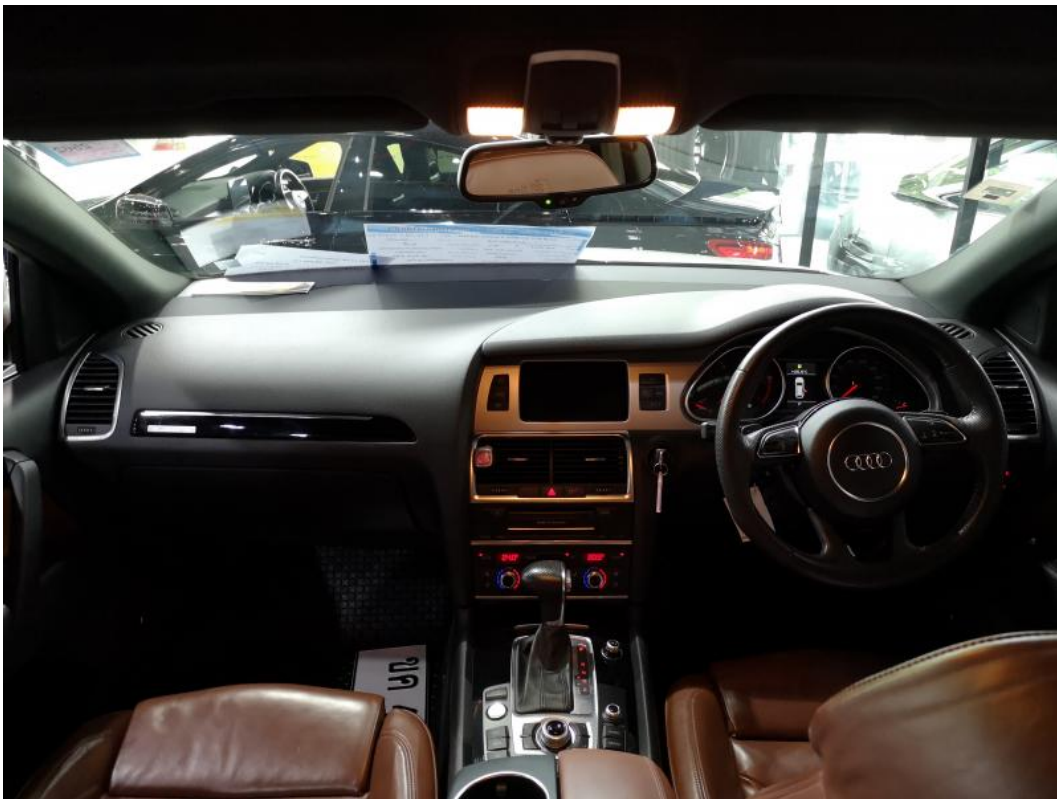
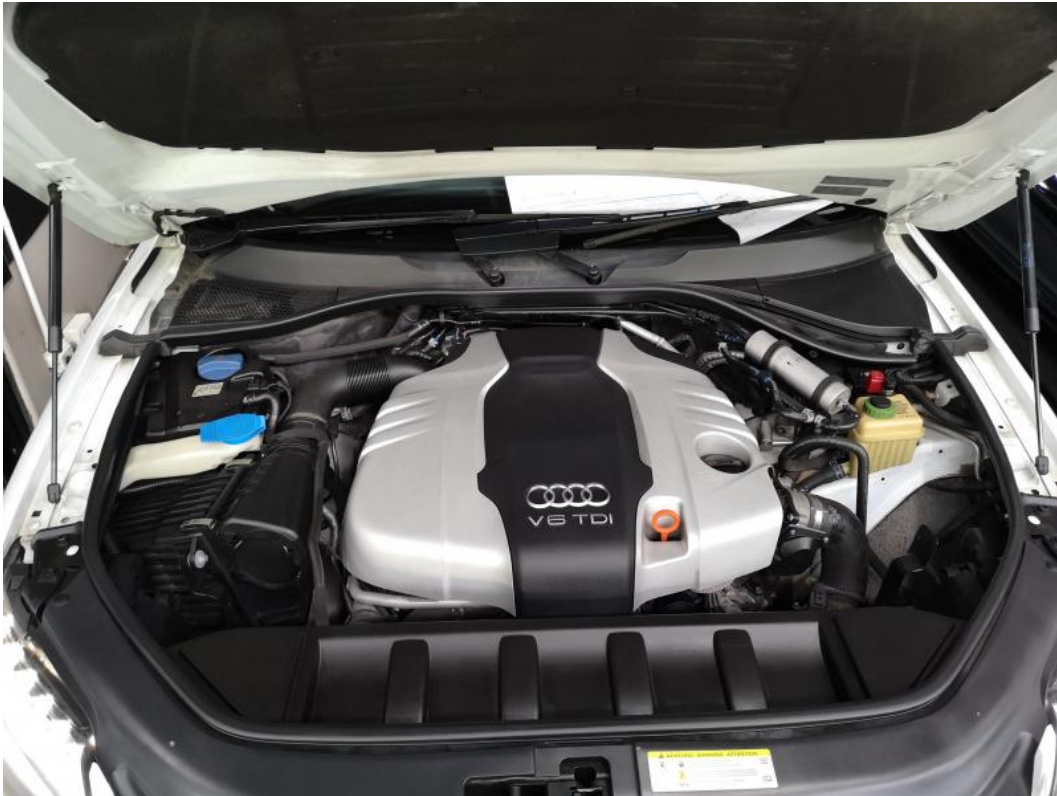
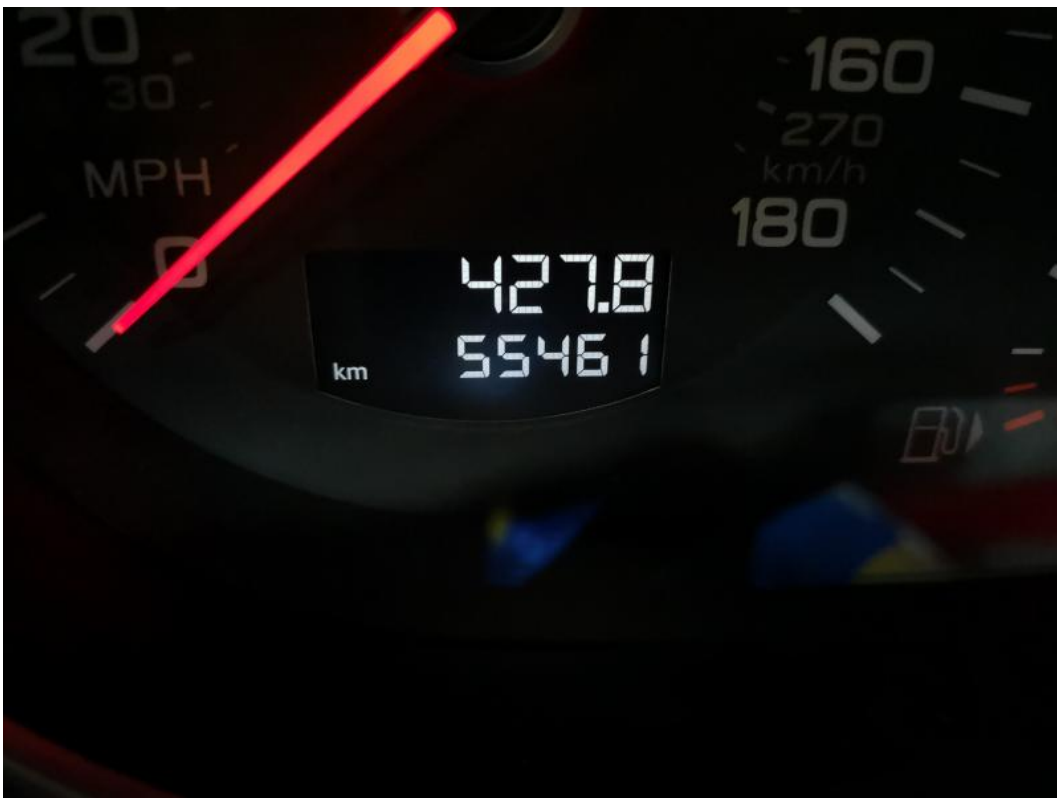
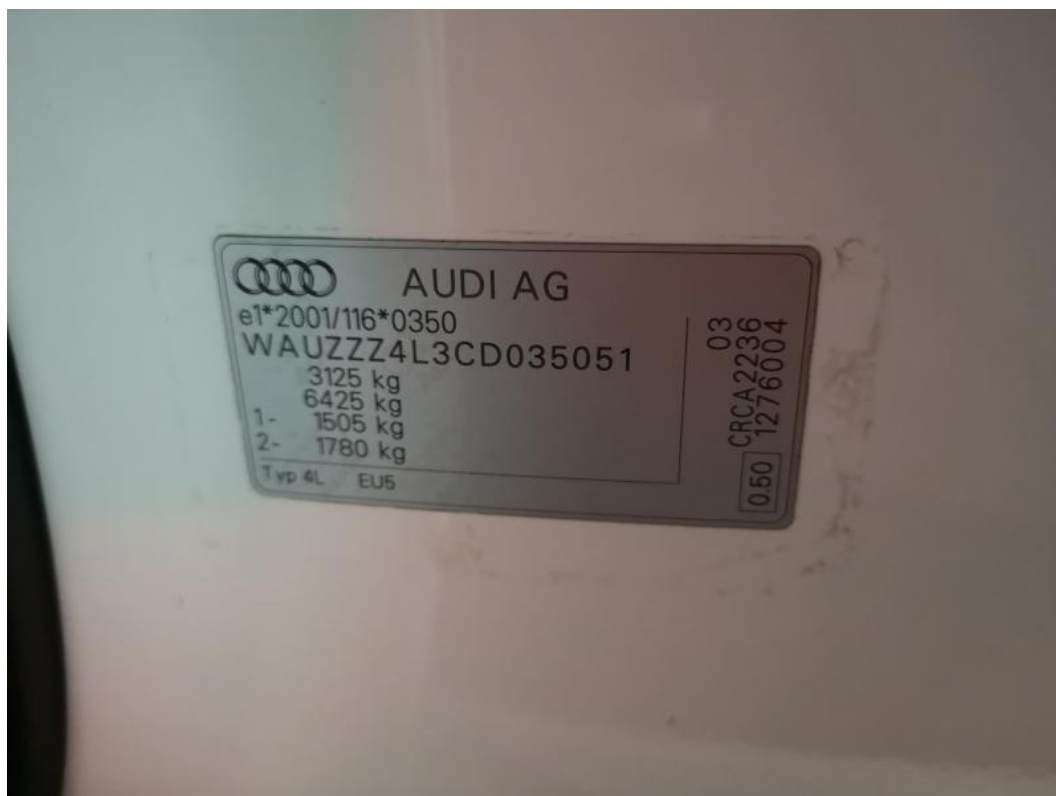
<p>Front left fender</p> <p>★★★★★</p>	<p>Bonnet / hood</p> <p>★★★★★</p>	<p>Front bumper</p> <p>★★★★★</p>	<p>Front right fender</p> <p>★★★★★</p>	<p>[หน้าต่าง] กระจกหน้ารถ หินกระเด็น ทั้งหมด</p> <p>[เบา] Left head light หมอก ชูนมัว บางส่วน Right head light หมอก ชูนมัว บางส่วน</p>		
<p>Front left tire, alloy wheel, wheel cover ร่องยางระดับ 5</p> <p>★★★★★</p>			<p>Front right tire, alloy wheel, wheel cover ร่องยางระดับ 5</p> <p>★★★★★</p>			
<p>Front left door</p> <p>★★★★★</p>			<p>Front right door</p> <p>★★★★★</p>			
<p>Left side step / side spoiler</p> <p>★★★★★</p>			<p>Right side step / side spoiler</p> <p>★★★★★</p>			
<p>Rear left door</p> <p>★★★★★</p>			<p>Rear right door</p> <p>★★★★★</p>			
<p>Left back tire, alloy wheel, wheel cover ร่องยางระดับ 5</p> <p>★★★★★</p>			<p>Right front tire, alloy wheel, wheel cover ร่องยางระดับ 5</p> <p>★★★★★</p>			
<p>Left back fender</p> <p>★★★★★</p>			<p>Right back fender</p> <p>★★★★★</p>

<p>Roof</p> <p>★★★★★</p>			<p>Trunk lid / boot lid</p> <p>★★★★★</p>		<p>Back rear spoiler & under spoiler</p> <p>★★★★★</p>	<p>Back rear bumper</p> <p>★★★★★</p>
<p>Dashboard</p> <p>★★★★★</p>					<p>Steering wheel</p> <p>★★★★★</p>	
<p>Front left seat</p> <p>★★★★★</p>					<p>Front right seat</p> <p>★★★★☆</p>	
<p>Front and back left door trim</p> <p>★★★★★</p>					<p>Front and back right door trim</p> <p>★★★★★</p>	
<p>Rear seat</p> <p>★★★★★</p>					<p>Console</p> <p>★★★★★</p>	
					<p>Luggage room</p> <p>★★★★★</p>
